# Tilstandsrapport

Enebolig

Tørdalsveien 1988, 3753 TØRDAL

Befaringsdato: 15.10.2025

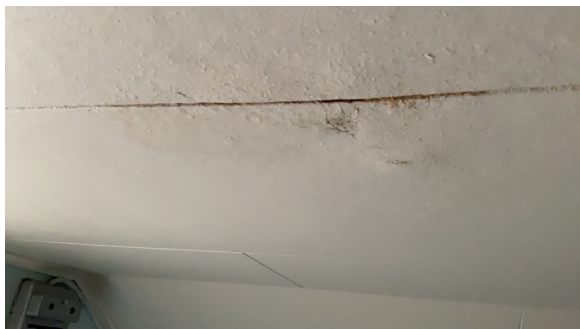
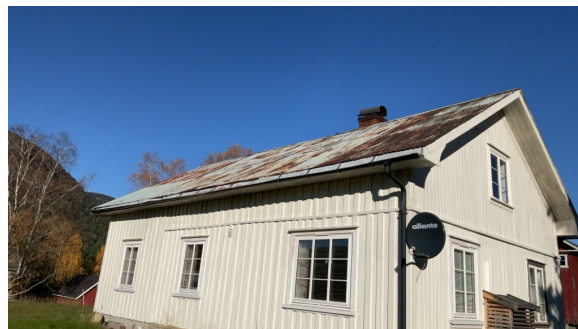
Det ble indikert fukt i skjolder i takverket på loftet.

Taktekingen må skiftes innen kort tid for å unngå ytterligere fuktskader og potensielle lekkasjer i takkonstruksjonen. Fukt i takverket kan føre til råte, soppdannelse og redusert bæreevne i konstruksjonen dersom tiltak ikke iverksettes.

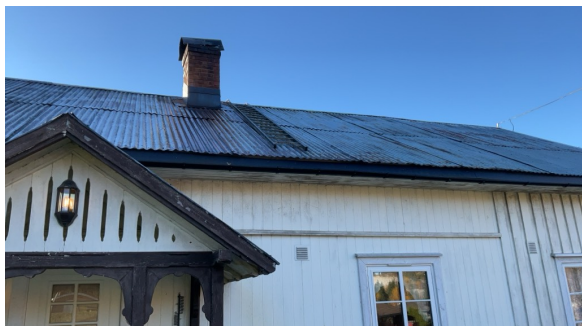
### Nedløp og beslag

Takrenner og nedløp av plastbelagt stål.

Takrennene bør rettes opp eller skiftes ut der de er deformert, for å sikre tilstrekkelig avrenning og unngå vannskader på fasade og grunnmur. Dersom tiltak ikke iverksettes, kan det oppstå lekkasjer og ytterligere skader på bygningen.

Det vil være naturlig å skifte takrenner og nedløp i forbindelse med taktekingen.

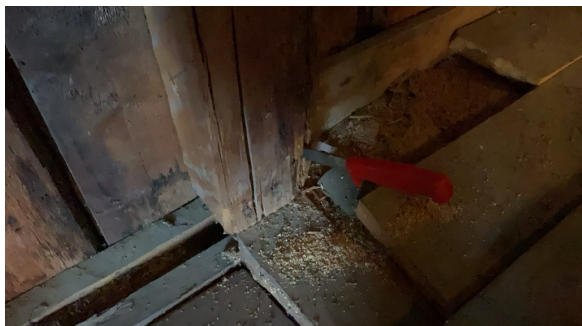
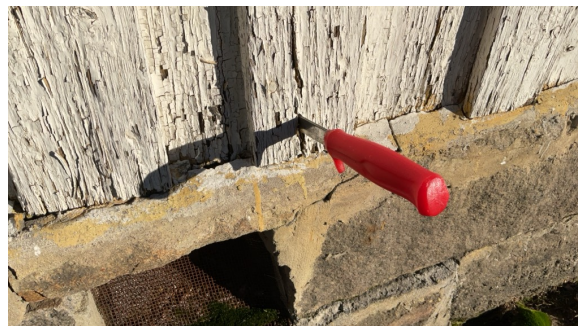
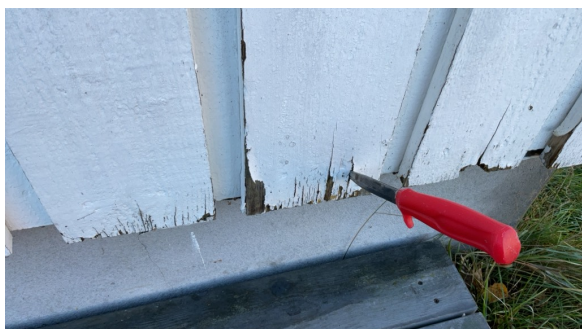
## Veggkonstruksjon

- Det er ingen eller liten lufting i nedre kant av kledning mot grunnmur.
- Det er påvist spredte råteskader i bordkledningen.

- Råteskader i bordkledningen kan fortsette å utvikle seg både i tilliggende bordkledning og til bakenforliggende veggkonstruksjon, dersom en ikke foretar tiltak.
- Uten tilstrekkelig lufting bak bordkledningen kan fuktighet som trenger inn bak bordene eller gjennom veggen innenfra ikke tørke opp. Dette skaper ideelle forhold for råtesopp og muggvekst.

Kledningen har behov for vedlikehold, og råteskadede bord eller deler av kledningen bør skiftes ut.

Råteskadet veggstolpe på loftet må undersøkes nærmere og eventuelt utbedres for å hindre videre skadeutvikling i konstruksjonen.

Manglende lufting i nedre kant av kledningen bør utbedres for å redusere risikoen for fremtidige råteskader.

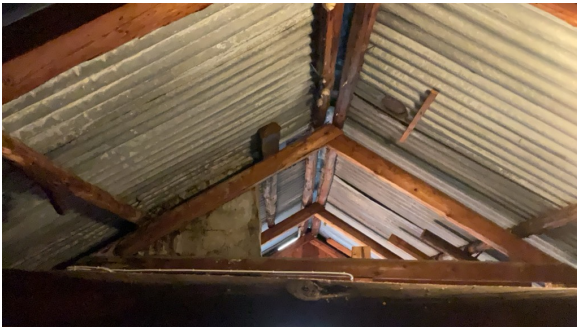
## Takkonstruksjon/Loft

- Det er påvist fuktskjolder/skader i takkonstruksjonen.

Manglende undertak medfører økt risiko for vanninntrengning og fuktskader i takkonstruksjonen, noe som kan føre til råte og svekket bæreevne over tid. Eventuelle tiltak bør vurderes i sammenheng med fremtidig rehabilitering av taket.

Det bør vurderes nærmere undersøkelser for å avklare årsak til fuktskjolder/skader i takkonstruksjonen, for å unngå videre skadeutvikling og redusert levetid på konstruksjonen.

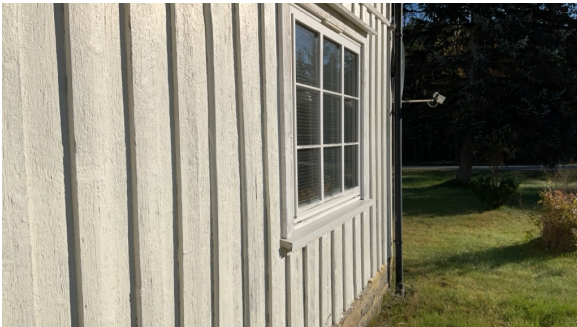
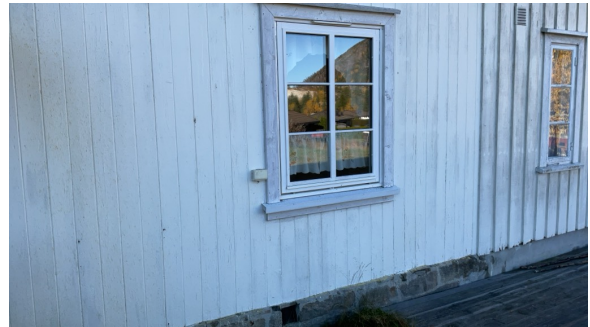
- Det er påvist at enkelte vinduer er vanskelig å åpne/lukke.
- Karmene i vinduer er slitte og det er sprekker i trevirket.

Sprekker og slitasje i karmene bør utbedres for å unngå økt risiko for trekk, varmetap og fuktskader i omkringliggende konstruksjoner.

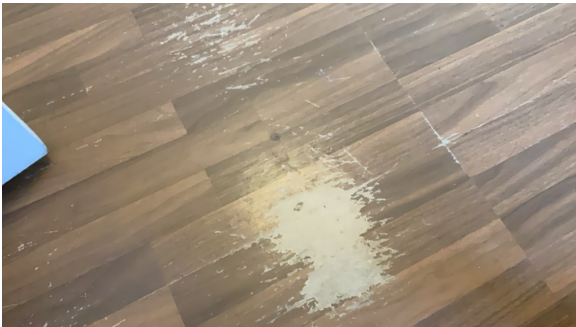
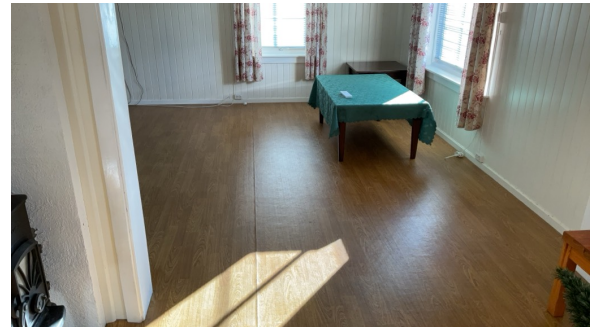
## ⚠ TG 3 Etasjeskille/gulv mot grunn

- Målt høydeforskjell på over 30 mm gjennom hele rommet. Tilstandsgrad 3 gis med bakgrunn i standardens krav til godkjente måleavvik.

Det er skjevheter og overflateavvik i de fleste rommene.

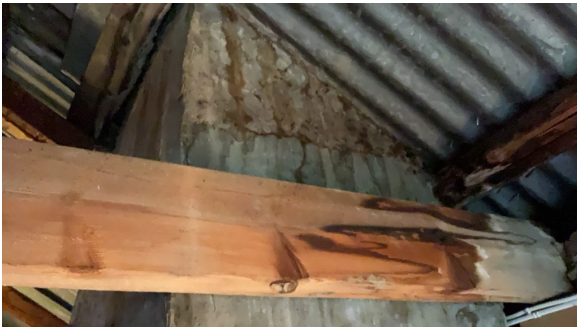
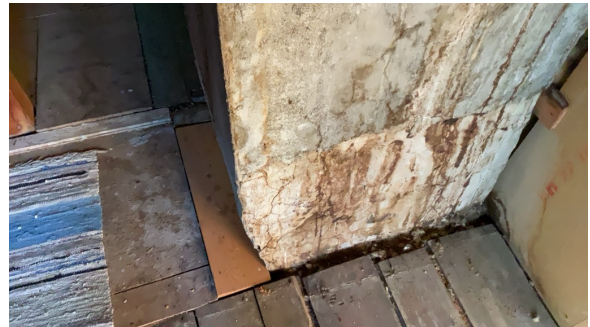
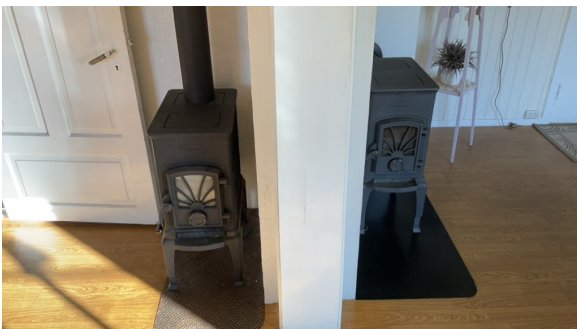
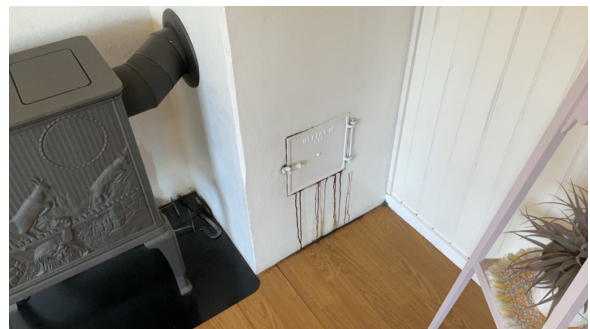
- Det er påvist sprekker og/eller riss i pipe.
- Ildfast plate mangler på gulvet under sotluke/feieluke på pipe.
- Mer enn halvparten av forventet brukstid er passert på pipe.

Sotvann/kondensvann kan skade murmørtelen og føre til ytterligere svekkelse av pipen dersom tiltak ikke iverksettes.

Liten avstand fra pipeløp til bjelkelag og takverk øker brannfaren og bør utbedres for å ivareta sikkerheten.

Det anbefales piperehabilitering for å utbedre sprekker og redusere risiko for brann og videre forringelse av pipens konstruksjon.

Kostnad for rehabilitering, inkludert montering av nytt røykrør, tilkobling av ildsteder og ny feieluke, er normalt mellom kr. 50 000,- og kr. 60 000,-.

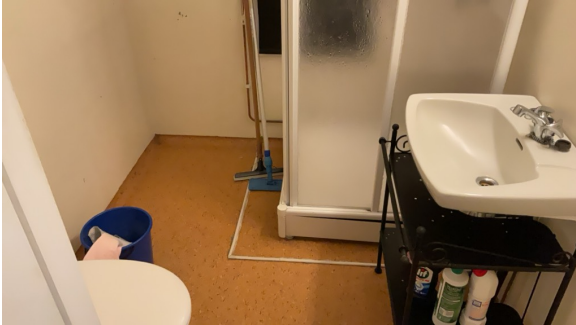
- Manglende oppgradering av våtrommet medfører høy risiko for at konstruksjonene ikke vil tåle vanlig bruk av vann eller lekkasjer. Selv om det er dusjkabinett, er det fortsatt en betydelig risiko for at våtrommets konstruksjoner ikke tåler lekkasjer. Dette kan føre til fuktskader på tilstøtende konstruksjoner.

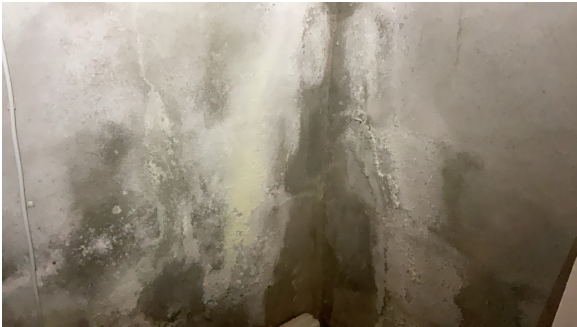
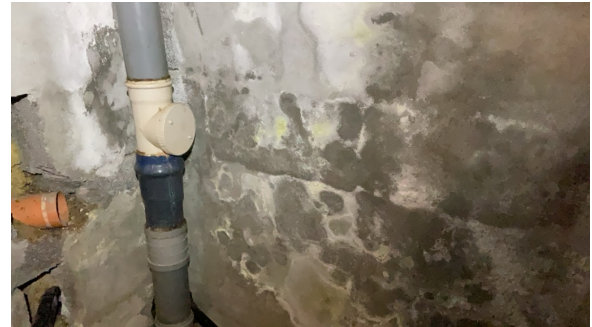
## TG 2 Grunnmur og fundamenter

- Grunnmuren har sprekkdannelser.

Det er ikke behov for tiltak slik det er i dag. Riss og sprekker bør holdes under oppsikt for å se om det er en negativ utvikling.
