Eldre enebolig med låve, oppgraderingsbehov.

Velkommen til Tørdalsveien 1988!

**Autorisert foretak:** SørTakst AS

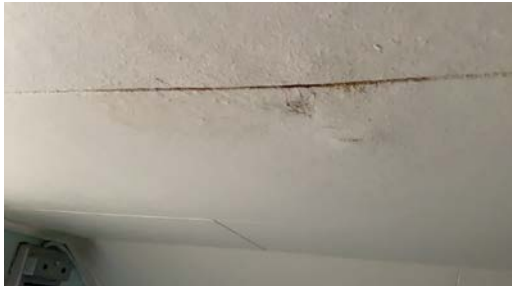
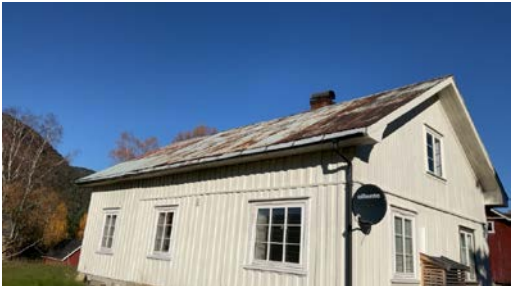
Det ble indikert fukt i skjolder i takverket på loftet.

Taktekkingen må skiftes innen kort tid for å unngå ytterligere fuktskader og potensielle lekkasjer i takkonstruksjonen. Fukt i takverket kan føre til råte, soppdannelse og redusert bæreevne i konstruksjonen dersom tiltak ikke iverksettes.

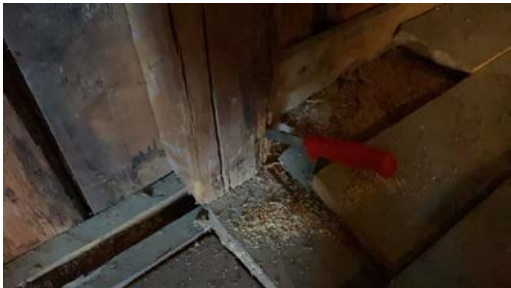
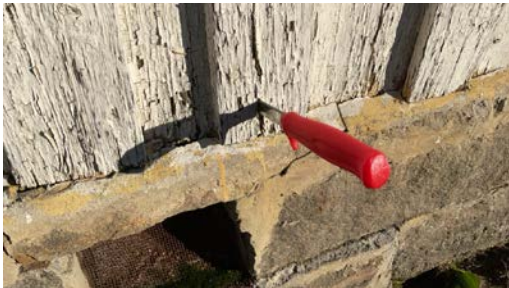
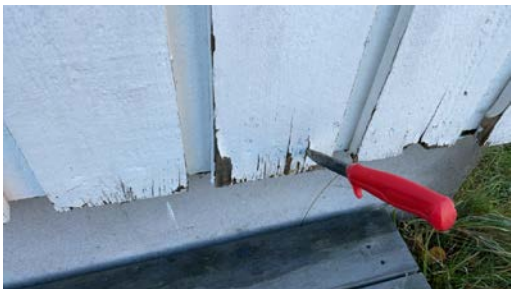
- Det er ingen eller liten lufting i nedre kant av kledning mot grunnmur.
- Det er påvist spredte råteskader i bordkledningen.

- Råteskader i bordkledningen kan fortsette å utvikle seg både i tilliggende bordkledning og til bakenforliggende veggkonstruksjon, dersom en ikke foretar tiltak.
- Uten tilstrekkelig lufting bak bordkledningen kan fuktighet som trenger inn bak bordene eller gjennom veggen innenfra ikke tørke opp. Dette skaper ideelle forhold for råtesopp og muggvekst.

Kledningen har behov for vedlikehold, og råteskadede bord eller deler av kledningen bør skiftes ut.

Råteskadet veggstolpe på loftet må undersøkes nærmere og eventuelt utbedres for å hindre videre skadeutvikling i konstruksjonen.

Manglende lufting i nedre kant av kledningen bør utbedres for å redusere risikoen for fremtidige råteskader.

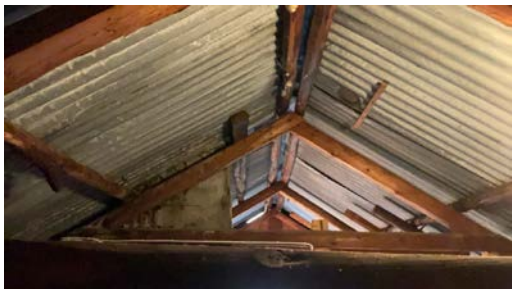
## TG 2 Takkonstruksjon/Loft

- Det er påvist fuktskjolder/skader i takkonstruksjonen.

Det bør vurderes nærmere undersøkelser for å avklare årsak til fuktskjolder/skader i takkonstruksjonen, for å unngå videre skadeutvikling og redusert levetid på konstruksjonen.

Manglende undertak medfører økt risiko for vanninntrengning og fuktskader i takkonstruksjonen, noe som kan føre til råte og svekket bæreevne over tid. Eventuelle tiltak bør vurderes i sammenheng med fremtidig rehabilitering av taket.

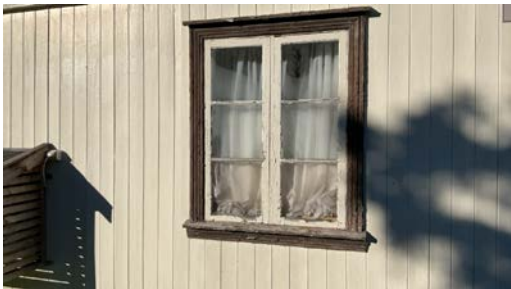
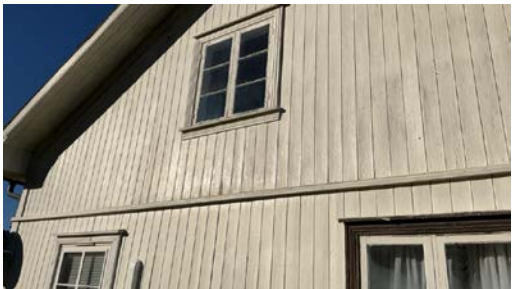
- Det er påvist at enkelte vinduer er vanskelig å åpne/lukke.
- Karmene i vinduer er slitte og det er sprekker i trevirket.

Sprekker og slitasje i karmene bør utbedres for å unngå økt risiko for trekk, varmetap og fuktskader i omkringliggende konstruksjoner.

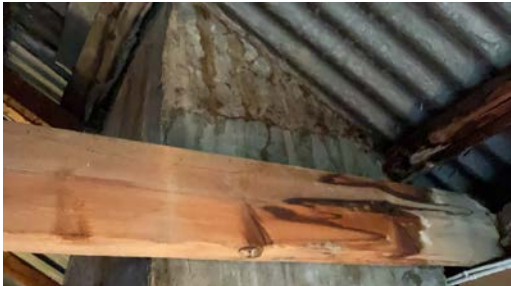
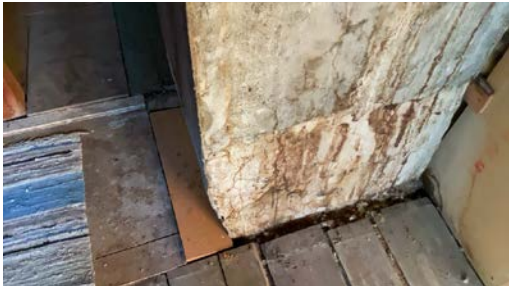
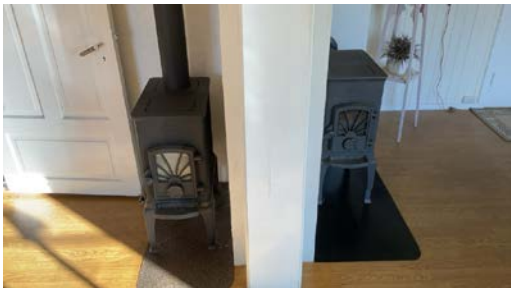
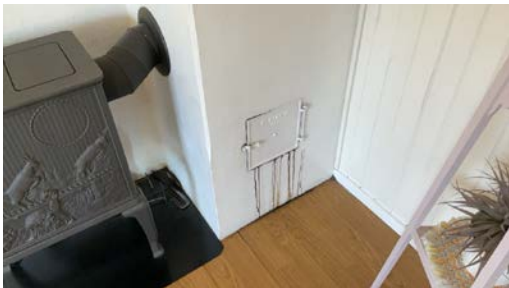
- Det er påvist sprekker og/eller riss i pipe.
- Ildfast plate mangler på gulvet under sotluke/feieluke på pipe.
- Mer enn halvparten av forventet brukstid er passert på pipe.

- Tidspunkt for piperehabilitering nærmer seg.

Det anbefales piperehabilitering for å utbedre sprekker og redusere risiko for brann og videre forringelse av pipens konstruksjon. Sotvann/kondensvann kan skade murmørtelen og føre til ytterligere svekkelse av pipen dersom tiltak ikke iverksettes. Liten avstand fra pipeløp til bjelkelag og takverk øker brannfaren og bør utbedres for å ivareta sikkerheten. Kostnad for rehabilitering, inkludert montering av nytt røykrør, tilkobling av ildsteder og ny feieluke, er normalt mellom kr. 50 000,- og kr. 60 000,-.

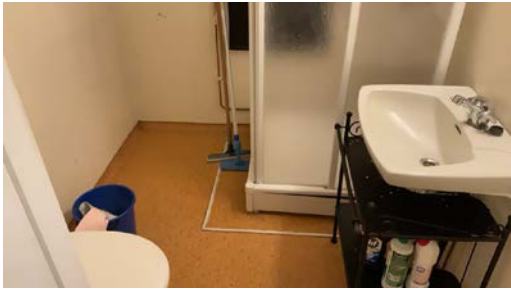
- Manglende oppgradering av våtrommet medfører høy risiko for at konstruksjonene ikke vil tåle vanlig bruk av vann eller lekkasjer. Selv om det er dusjkabinett, er det fortsatt en betydelig risiko for at våtrommets konstruksjoner ikke tåler lekkasjer. Dette kan føre til fuktskader på tilstøtende konstruksjoner.

Kostnadsestimat: 100 000 - 300 000

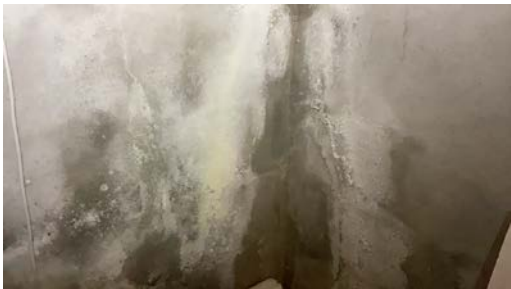
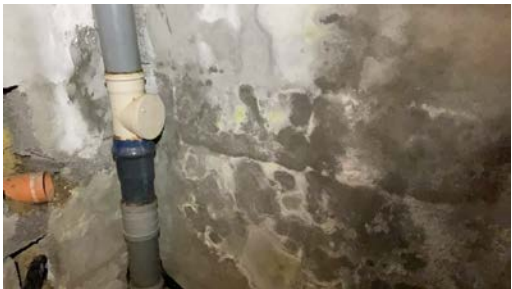
Overvåk tilstanden jevnlig. For å få tilstandsgrad 0 eller 1 må dreneringen skiftes ut, men tidspunktet for når dette er nødvendig er vanskelig å si noe om. Bruken av underetg/kjeller vil og være avgjørende. Konsekvensen av manglende tiltak kan være økt risiko for fukskader og redusert levetid på bygningsdeler mot terreng.

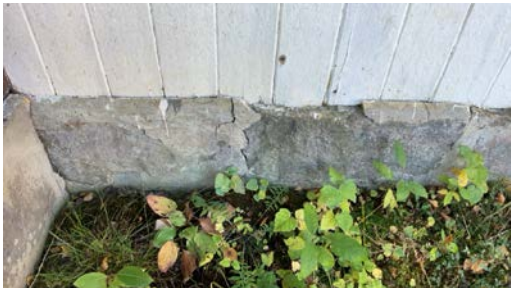
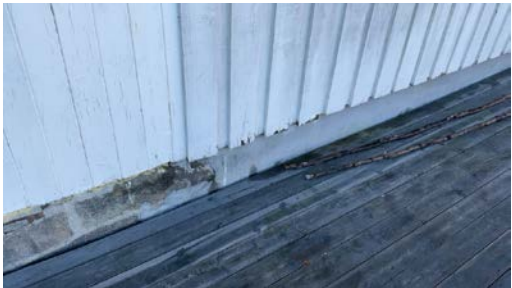
Fundamentert med ringmur av naturstein og leca.

Det er ikke behov for tiltak slik det er i dag. Riss og sprekker bør holdes under oppsikt for å se om det er en negativ utvikling.
