# Tilstandsrapport

Vassbrekkevegen 66, 5534  
HAUGESUND

# gnr. 1, bnr. 71, snr. 21

Rapportdato: 06.05.2025

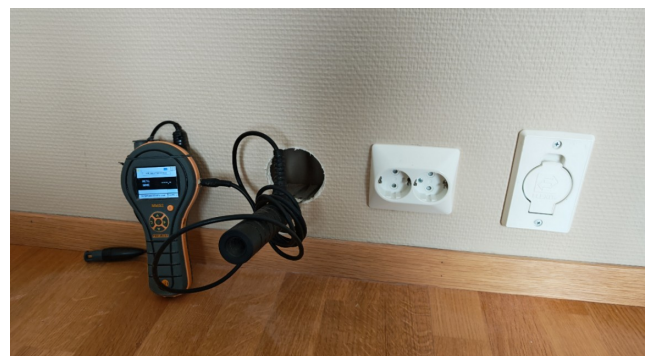
Hulltaking er foretatt uten å påvise unormale forhold.

Hulltaking utført fra stue/kjøkken mot våtsone dusjkabinett. Det er tørt.

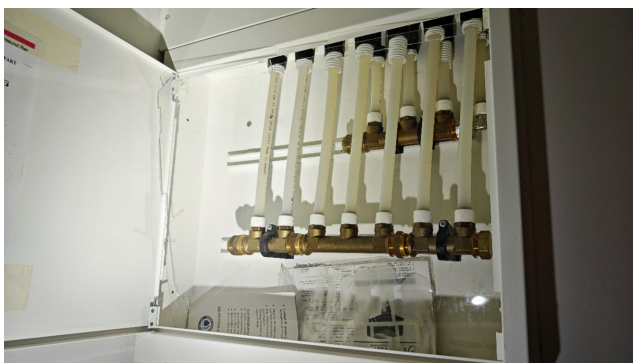
Vannrør av plast (rør-i-rør system).  
Stoppekran lokalisert under fordelerskap på bod/vaskerom.  
Normal levetid for vannledninger av PEX er 25 til 75 år.

- Rørkursene på rør-i-rør systemet på vannledninger er ikke merket.

Manglende merking medfører at evt. utskiftning vil bli mer krevende.

- Rørkurser på rør-i-rør system bør merkes.
