# Tilstandsrapport

Enebolig

Hjellestadvarden 77 B, 5259 HJELLESTAD

Befaringsdato: 09.04.2025

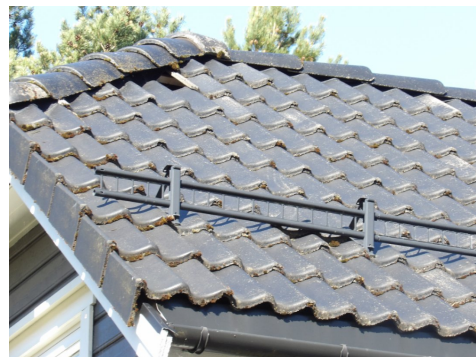
Mangler en takstein på arket.

Mose på tak bør fjernes. Mose gror fast og kan trenge inn i takstein, samt at mose på taket ofte gir problem med tette takrenner og avløp. Manglende takstein må monteres.

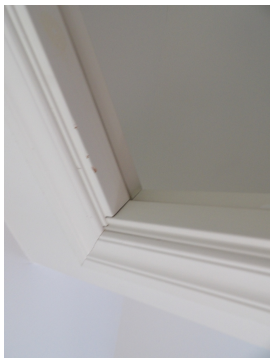
- Vinduer må justeres.

Noe merker på lister og karmen.

Lokal utbedring av avvik.

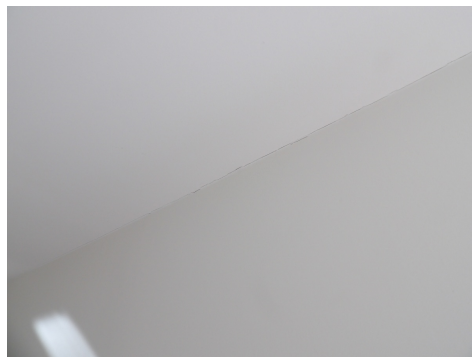
Noe oppsprekk i overganger vegg/himlinger.  
Stedvis noe merker /slitasje på vegger.  
Sprekk mellom gulv og feielist.

Noe oppsprekk i overganger vegger/himlinger.

Lokal utbedring av avvik.

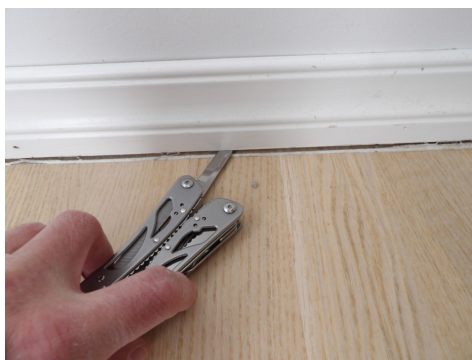
Mellomrom mellom gulv og fotlist på et soverom.

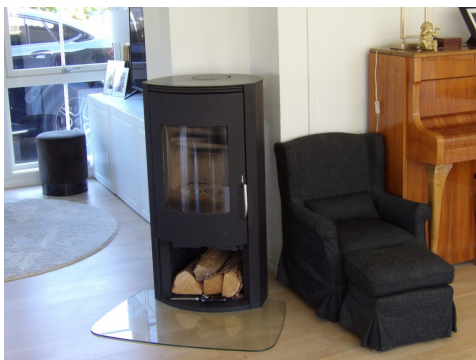
Peisovn i stue.

- Det anbefales å montere ildfast plate under luker på pipe.

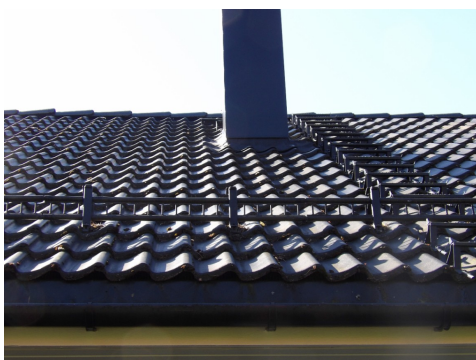
Inndekket pipe over tak.

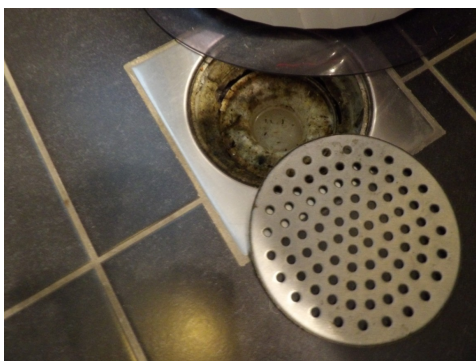
Plastsluk i dusjsone.

- Overvåk tilstanden jevnlig. For å få tilstandsgrad 0 eller 1 må tettesjiktet skiftes ut, men tidspunktet for når dette er nødvendig er vanskelig å si noe om.

Innhent dokumentasjon om mulig.

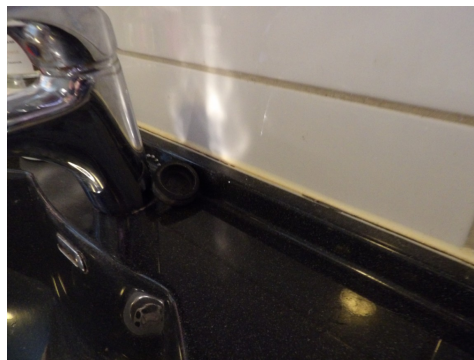
Slitt fuger ved servant.

Lokal utbedring av avvik.

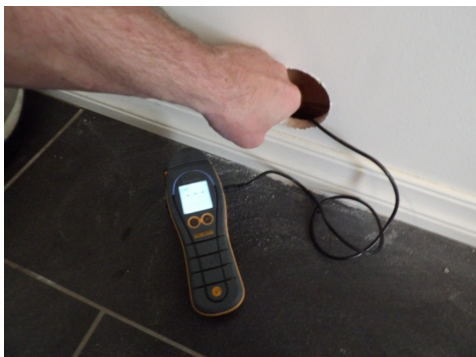
Hulltaking er foretatt uten å påvise unormale forhold. Hulltaking er foretatt i entrè. Fuktquotemåling (vekt%) i konstruksjonen ble målt til under 8.

Det ble ikke målt unormale fuktverdier i konstruksjoner.

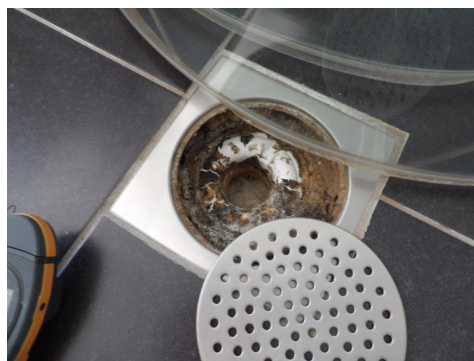
Plastsluk i dusjsone.

- Overvåk tilstanden jevnlig. For å få tilstandsgrad 0 eller 1 må tettesjiktet skiftes ut, men tidspunktet for når dette er nødvendig er vanskelig å si noe om.

Innhent dokumentasjon om mulig.

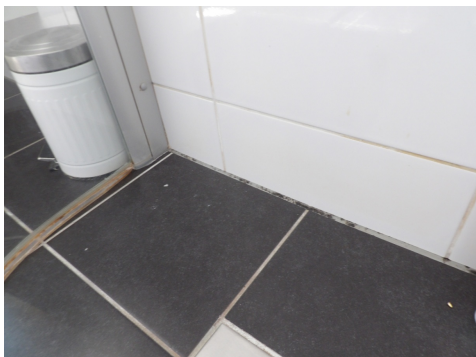
Svertesopp i fuger i dusjsone.

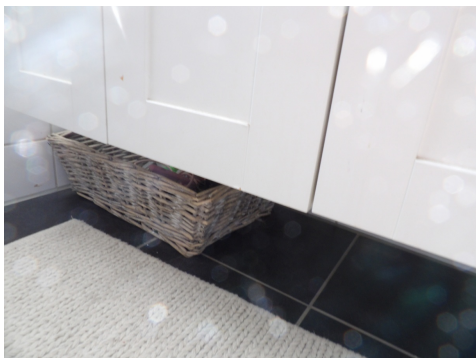
Slitt fronter til baderomsmøbler.

Lokal utbedring av avvik.

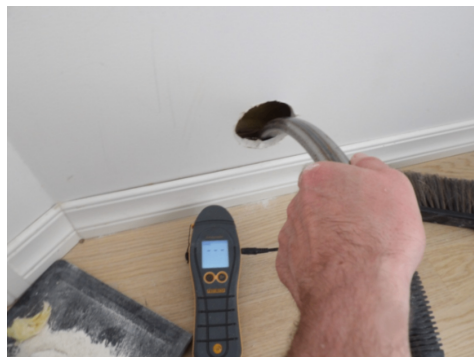
Hulltaking er foretatt uten å påvise unormale forhold. Hulltaking er foretatt i soverom. Fuktktivtemåling (vekt%) i konstruksjonen ble målt til under 8.

Det ble ikke målt unormale fuktverdier i konstruksjoner.

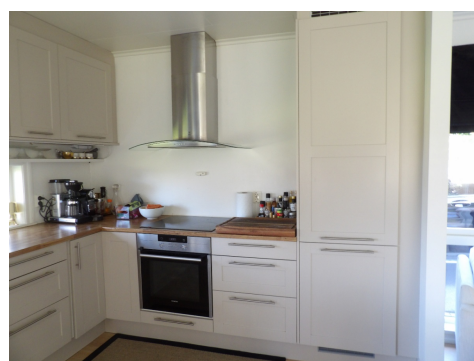
Kjøkkeninnredninger.

Rensing av platetopp for utbedring. Det er mulig denne må skiftets.

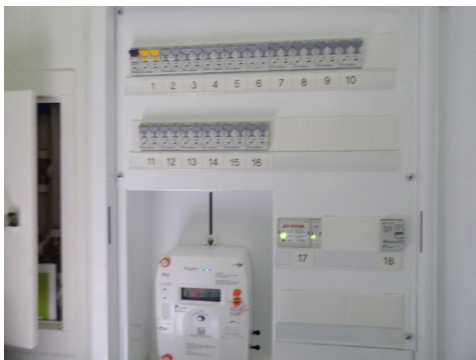
Det ble ikke registrert feil/mangler på el anlegget og registrerte ikke varmgang i noen sikringer på befaringsdagen. På et generelt grunnlag anbefaler det at alle anlegg blir jevnlig kontrollert av autorisert elektriker eller el-takstmann. Takstmannen har ikke formell autorisasjon til å vurdere el anlegg.

Sikringsskap i utvendig bod

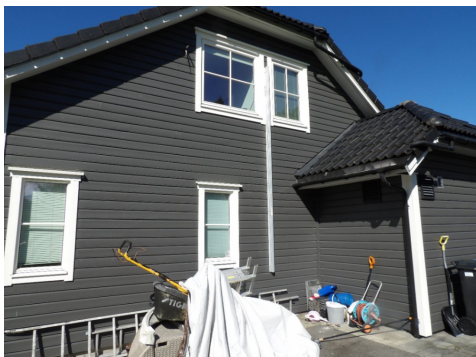
Brannstige fra et soverom.
