# Tilstandsrapport

Enebolig

Eidsliveien 4, 1940 BJØRKELANGEN

Befaringsdato: 27.11.2024

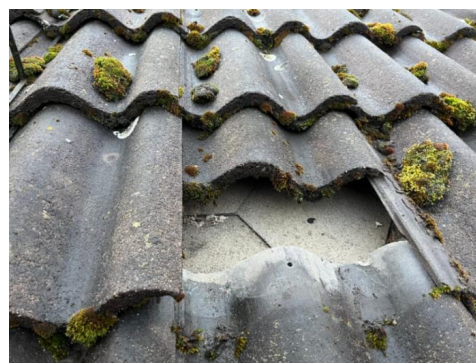
Takshingel undertak.

Ved skifte at takstein, anbefales det at undertak skiftes samtidig. Mose på tak bør fjernes da den kan forkorte brukstiden på tekkingen.

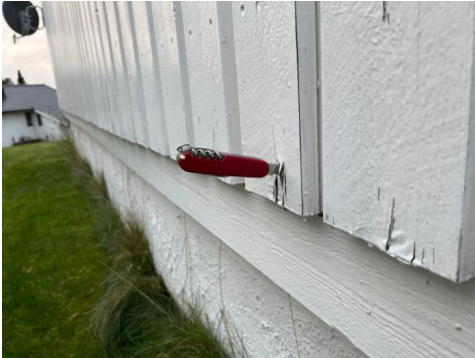
- Det er påvist spredte råteskader i bordkledningen.

Råteskader i kledning.

- Råteskadet trekledning må skiftes ut.

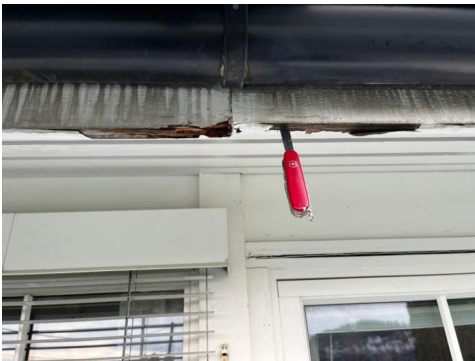
Råteskade i forkantbord.

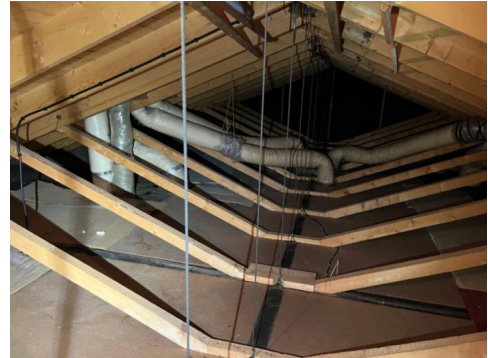
Fuktmerker under ventilasjonskanaler.

Det er ingen synlige svekkelser i konstruksjon, det bør likevel undersøkes om takkonstruksjon er konstruert for tung teking.

Møneloft.

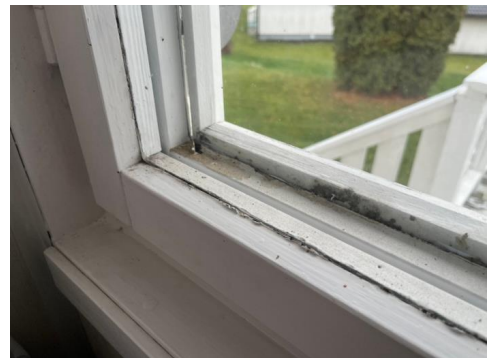
- Karmene i vinduer er slitte og det er sprekker i trevirket.

Koblede vinduer i 1. etasje.

Det bør vurderes å skifte vinduer grunnet varmetap.

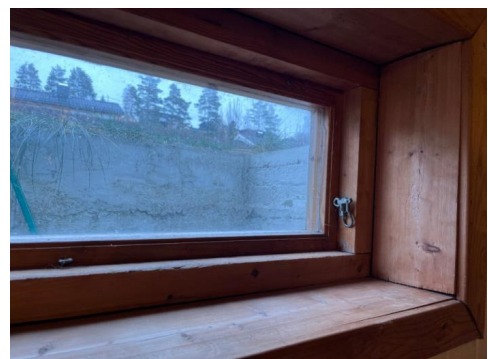
Koblede kjellervinduer.

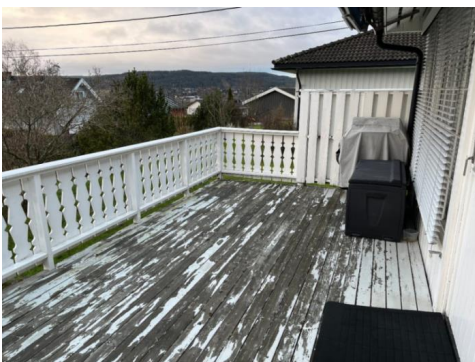
- Det er påvist fukt/råteskader i konstruksjonen.
- Rekkverket er for lavt i forhold til dagens krav til rekkverkshøyder.

Veranda og trapp har slitasje og råteskader, støpt søyle har skader.  
Rekkverk er lavere enn dagens krav på 1 m.

Veranda med sterk slitasje.

- Det er ikke krav om utbedring av rekkverkshøyde opp til dagens forskriftskrav.
- Råteskadede konstruksjoner må skiftes ut.

Store deler av veranda må skiftes ut, søyle må utbedres eller skiftes.  
Det bør vurderes å rive og bygge ny veranda, ses også i sammenheng med eventuelt graving til ny drenering.

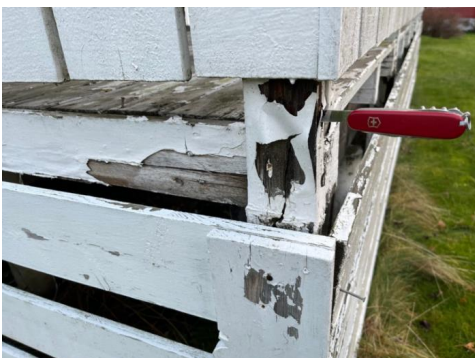
Råte i konstruksjon.

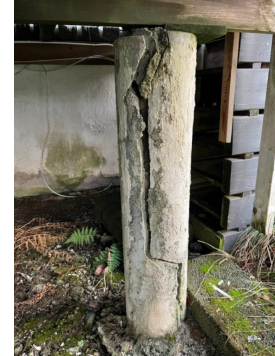
Søyle har skade.

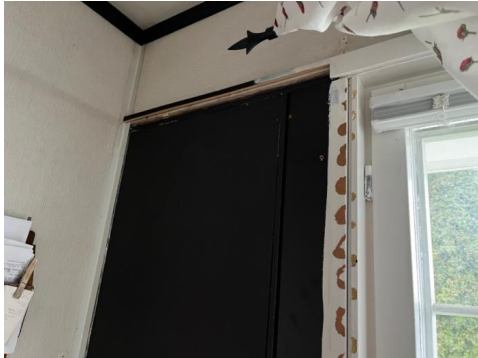
Vegg bakt tidligere høyskap bør utbedres.

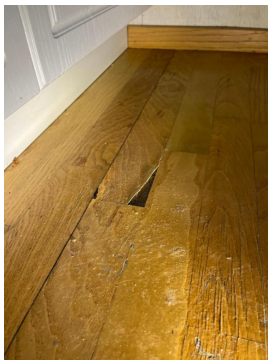
- Det er stedvis påvist synlige skader på overflater.

Parkett har skader etter fukt og gulvknirk.

Parkett med skader.

Parkett bør skiftes.

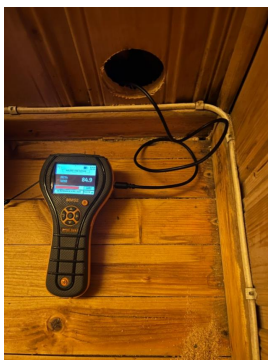
Det er foretatt hulltaking i utforet yttervegg på begge stuer, det ble observert råte i utforing og fuktmåling viste opp til ca. 80 %, som er langt over grensen til skadelig fukt.

Fuktmåling nord/vestre hjørne av peisestue viste høye fuktverdier.

- Lokal utbedring må utføres.
- Ytterligere undersøkelser må foretas for å få kartlagt årsak og omfanget på eventuelle skader.

Trevirke på gulv/yttervegger og belegg/tepper må fjernes, for å unngå ytterligere skader.

Det anbefales ytterligere undersøkelser for omfanget av skader.

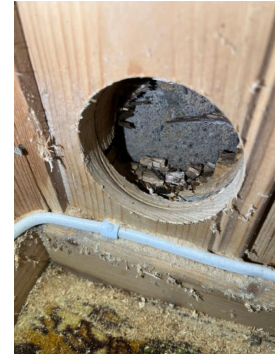
Hulltaking i sør/vestre hjørne av kjellerstue viste råteskader i utforing.

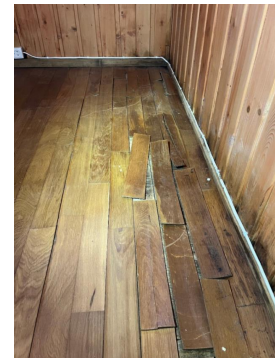
Råteskader i oppforet gulv med parkett og vegg i innerste bod.

Parkett og vegg i bod har store fuktskader.

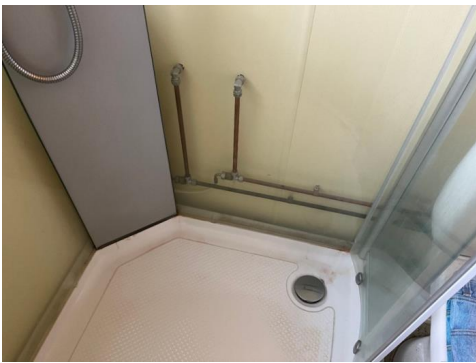
Gjennomføringer i vegger er utette.

De må opprettholdes dusjing i kabinett til våtrommet blir renoveret.

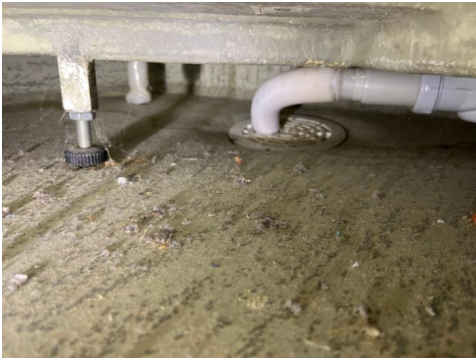
Sluk under kabinett.

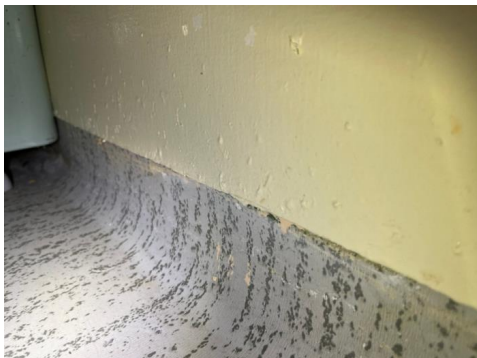
- Det er vindu/dør med ikke fuktbestandige materialer i våtsonen (ved vask, dusj, badekar, osv.), løsningen eller byggematerialet er uegnet
- Overflaten har fuktskade

Vindu og dør uten fuktsikring er i våtsoner og kan bli utsatt for vann. Veggplater har preg av fukt i nedkant og ved badekar.

Veggplater har fuktmerker.

- Uegnede materialer må fuktbeskyttes/utskiftes.

Det er viktig at vindu og dør behandles jevnlig for å unngå fuktskader.

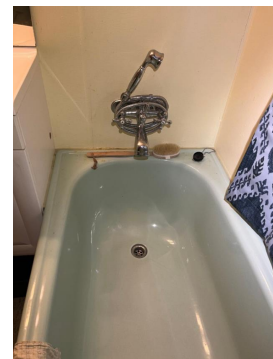
Det anbefales ikke bruk av dusj/badekar før våtrommet er renoveret eller etablert kabinett.

Det anbefales ikke dusjing rett på vegger og det bør etableres dusjkabinett til våtrommet blir renoveret.

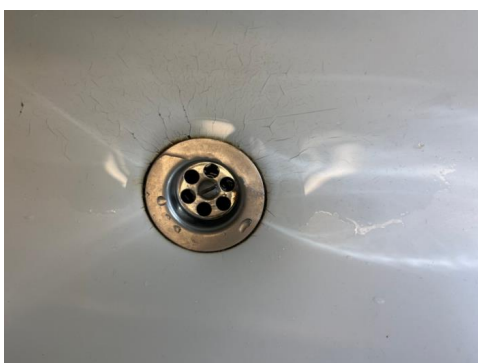
Krakelering i servant.

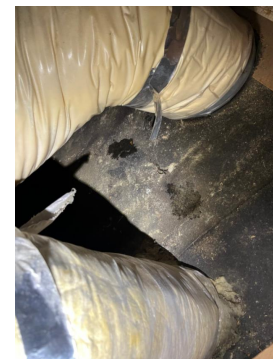
På møneloft er det observert vann og fuktmerker under flere  
avtrekkskanaler, samt fukt i isolasjon til kanaler.

Vann under kanaler.

Avtrekkskanaler på møneloft må undersøkes nærmere og utbedres for å  
unngå fuktskader.

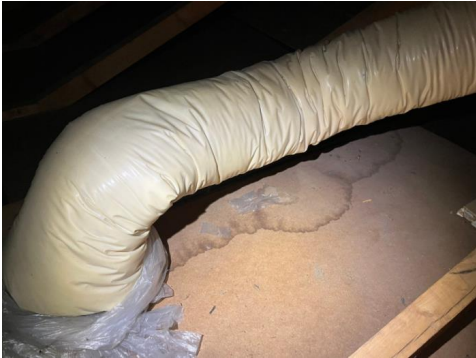
Fuktmerker under kanaler.

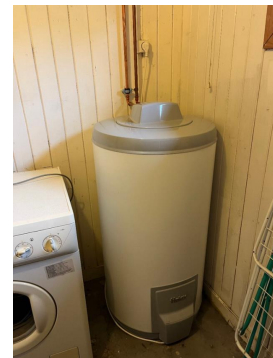
Bereider er plassert i rom uten sluk eller andre kompenserende tiltak, som f.eks. automatisk lekkasjestopper.  
Krav til lekkasjestopper for rom med vanninstallasjoner og ikke har sluk eller overløp kom i 2010 og gjelder for nyinstallasjoner og nybygg.

Varmtvannsbereider.

- Det bør etableres tilfredsstillende avrenning eller lekkasjesikring ved varmtvannstank.
- Det bør etableres tilfredsstillende el-tilkobling etter gjeldende forskrift.

Det bør etableres lekkasjestopper for å hindre vannskade ved lekkasje. Manglende lekkasjestopper kan også føre til avkortning i forsikring ved skade.

Årsaken til direkte el-tilkobling er å unngå risiko for varmegang og brann.

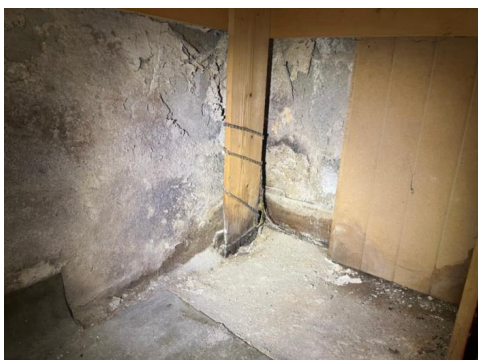
Det er observert og registrert fukt i kjeller fra terreng.  
Utedel til varmepumpe er plassert på murvegg under terrasse uten bortledning av vann.

Synlige tegn på fukt i kjeller fra terreng.

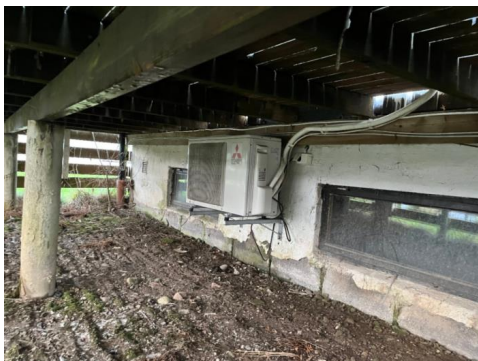
Vann fra utedel til varmepumpe må ledes vekk fra bygning.

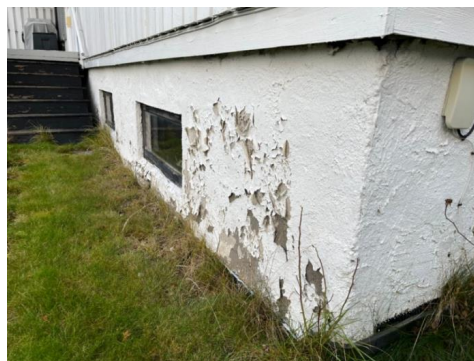
Grunnmur har løs puss og maling grunnet fukt i mur.

Grunnmur har løs puss/maling.

Grunnmur må utbedres.

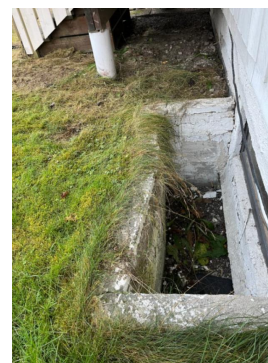
Lysgrav ved inngangsparti har sprekker og setningskade etter jordtrykk.

Lysgrav med setningskade.

Lysgraver bør utbedres.

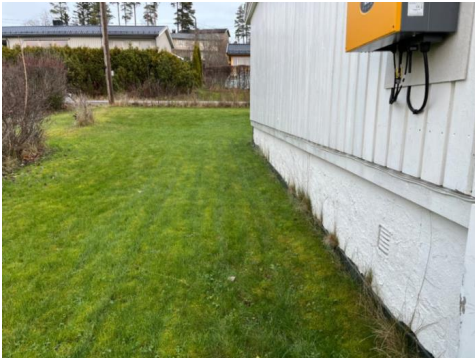
Flatt eller fall mot bygning kan være en medvirkende årsak til fukt i kjeller.

Terreng med fall mot bygning.

Terreng rundt byggverk må planeres med fall utover. Fallet må være minimum 1:50 i en avstand på minimum 3 meter fra vegglivet. (dvs. jevnt fall på 6 cm, 3 m fra vegglivet.) Iht. dagens krav.
