# Tilstandsrapport

Tomannsbolig H.C Dahls veg 4

Tomannsbolig H.C Dahls veg 2

H.C. Dahls veg 4, 2100 SKARNES

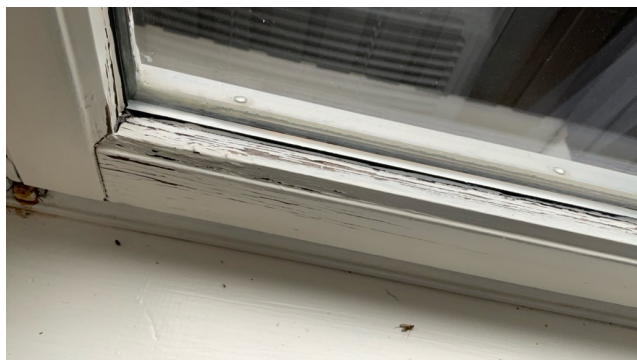
- Det er påvist at enkelte vinduer er vanskelig å åpne/lukke.
- Karmene i vinduer er slitte og det er sprekker i treverket.

Vinduer fra byggepr er slitte.

- Det må påregnes noe vedlikehold og at enkelte vinduer må skiftes ut.

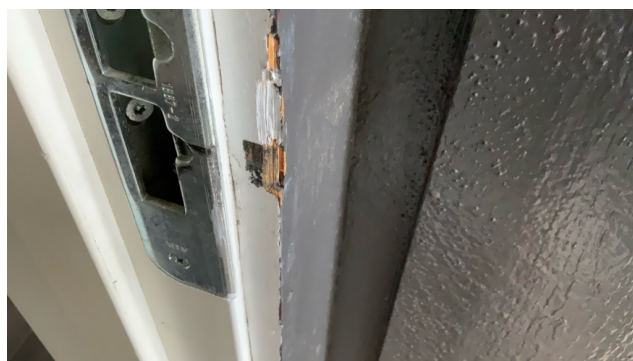
Omrømming på hovedytterdør har skader grunnet bruk av dør uten å ta ned dørvrider.

Skadet omrammingsbord.

Skadet omrammingsbord bør byttes.

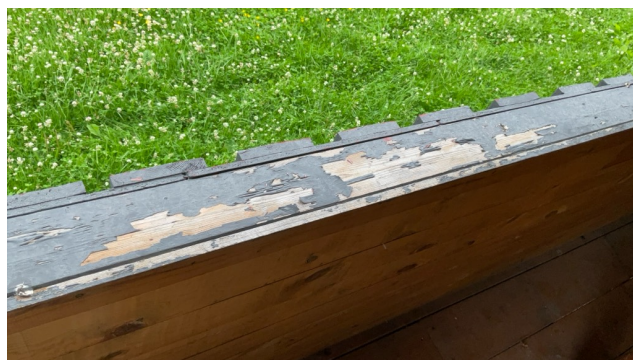
Eksempel på avflassing av maling.

Rekkverk bør skrapes og males.

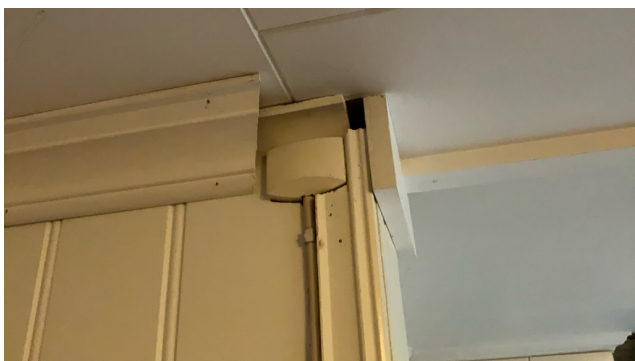
Ufagmessig utførelse.

Det må påregnes noe utbedringer på overflater.

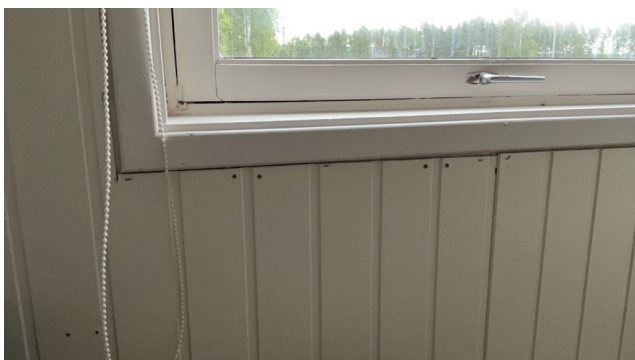
Ufagmessig utførelse på plater/listeverk

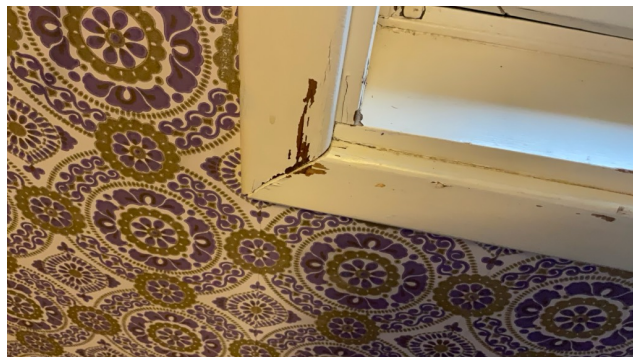
Skade på listverk.

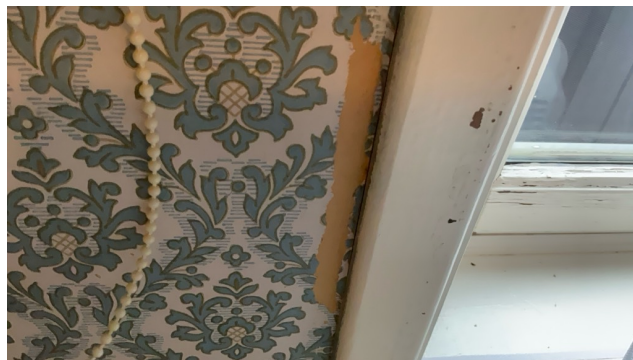
Tapet har skade.

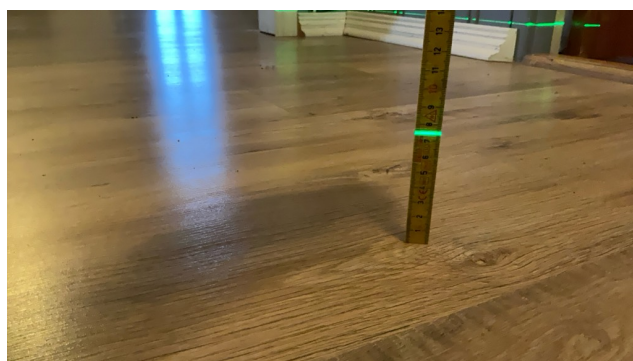
- Det er målt høydeforskjell på mellom 15-30 mm gjennom hele rommet. Tilstandsgrad 2 gis med bakgrunn i standardens krav til godkjente måleavvik.
- Målt høydeforskjell på mellom 10 - 20 mm innenfor en lengde på 2 meter. Tilstandsgrad 2 gis med bakgrunn i standardens krav til godkjente måleavvik.

Det er målt 7,6cm ca 2m ifra utgangspunkt.

- For å få tilstandsgrad 0 eller 1 må høydeforskjeller rettes opp. Det vil imidlertid sjelden være økonomisk rasjonelt som et enkeltstående tiltak i en bolig som dette. Dersom boligen en gang skal renoveres, kan man vurdere slike tiltak.

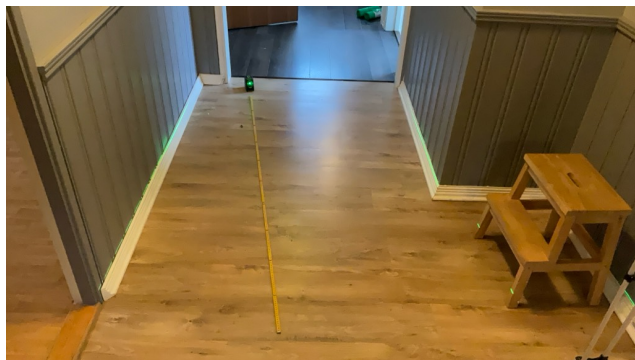
Meterstokk viser hvor avvik er registrert.

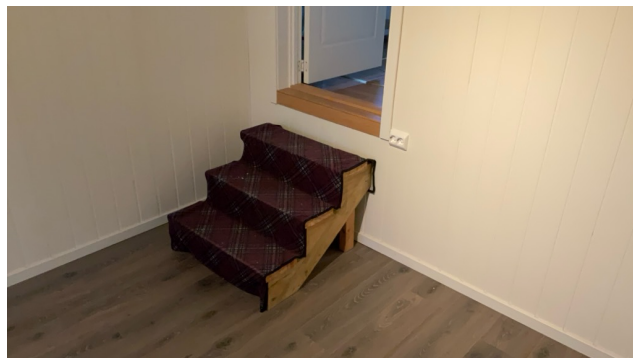
Innvendig trapp mangler rekkverk.

- Rekkverk må monteres for å lukke avviket.

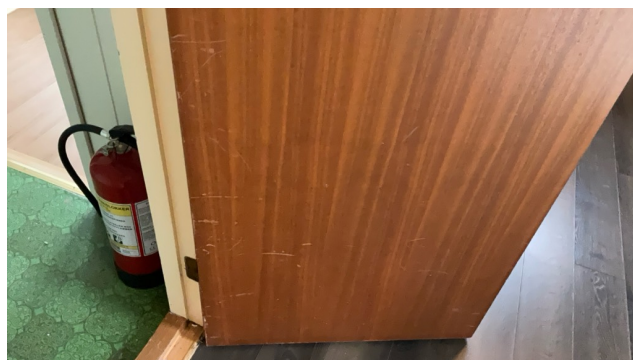
- Det er påvist avvik som tilsier at det bør foretas tiltak på enkelte dører.
- Enkelte av innvendige dører har en del slitasje.

Skader/sår i dørblad.

- Det bør foretas tiltak på enkelte dører.

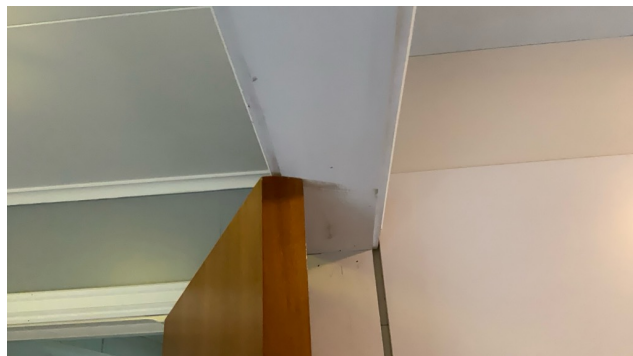
Dørblad tar i glattkant i gang.

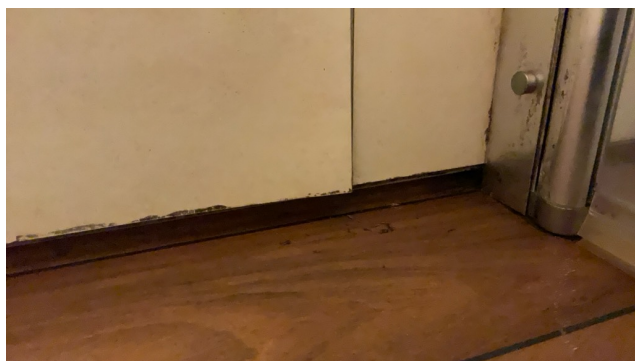
- Det er påvist tegn til fuktskader i overflater.
- Det er tegn på fuktskader nederst på våtromsplater.

Plate er løs i dusjsone.

- Det må foretas utbedring av skadede plater.

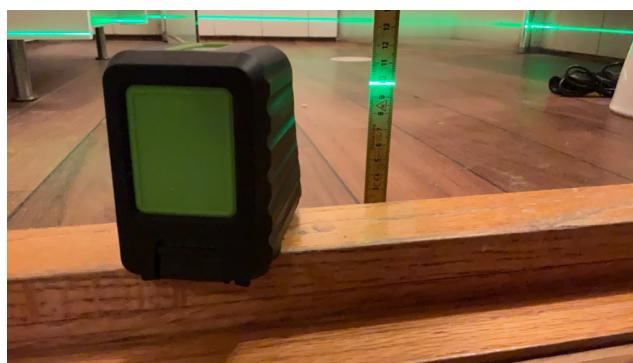
Det er målt 10cm på gulv ved terskel.

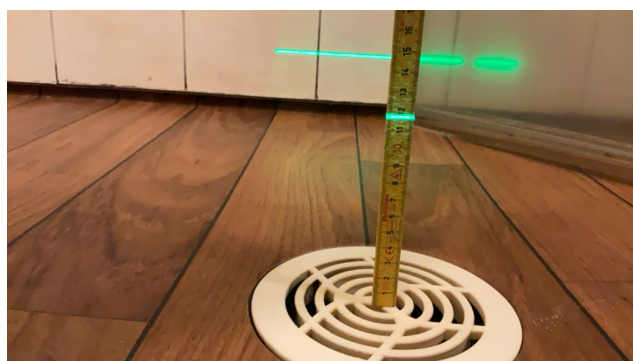
Det er målt 11,9cm på slukrist.

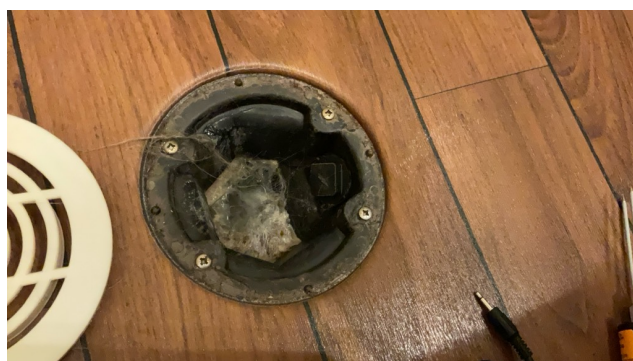
Plastsluk.

- Overvåk tilstanden jevnlig. For å få tilstandsgrad 0 eller 1 må tettesjiktet skiftes ut, men tidspunktet for når dette er nødvendig er vanskelig å si noe om.

Sluk må rengjøres jevnlig.

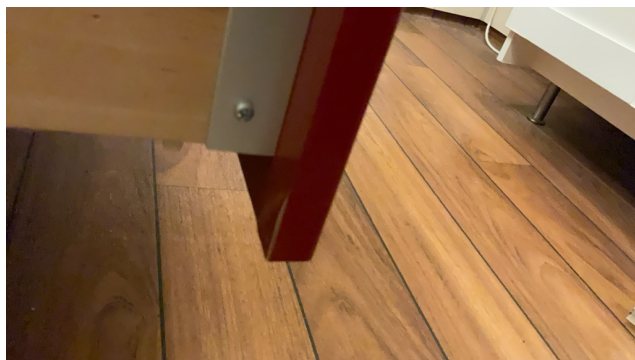
- Det er påvist riss/sprekker i utstyr på våtrommet.
- Det er påvist skader på innredning.

Svellskader i innredning.

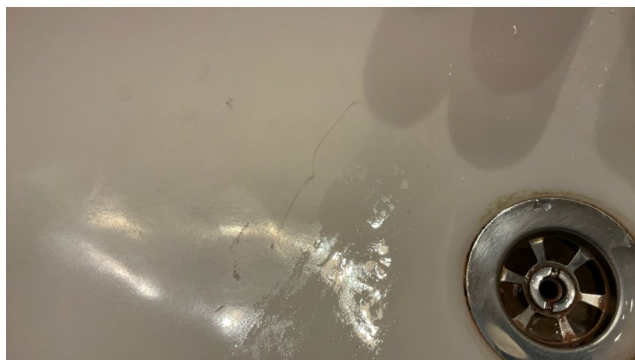
- Riss er vanligvis overfladiske skader i servantens overflate eller glasur. Konsekvensene av riss er hovedsakelig kosmetiske.

Riss i servant.

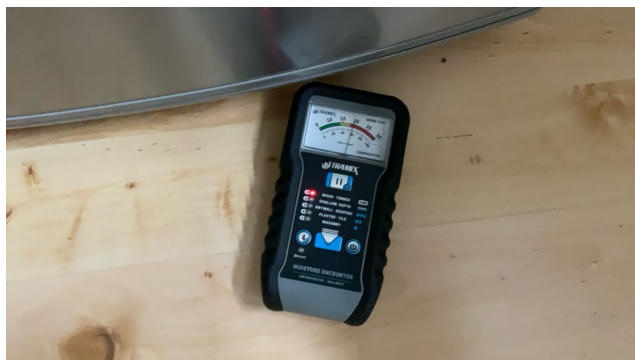
- Det er påvist skader på overflater/kjøkkeninnredning utover normal slitasjegrad.
- Det er ved bruk av fuktindikator rundt utsatte hvitevarer påvist indikasjoner på fuktighet.

Fuktindikator gir utslag på fukt rundt utsatte hvitevarer.

- Det må gjennomføres ytterligere undersøkelser.

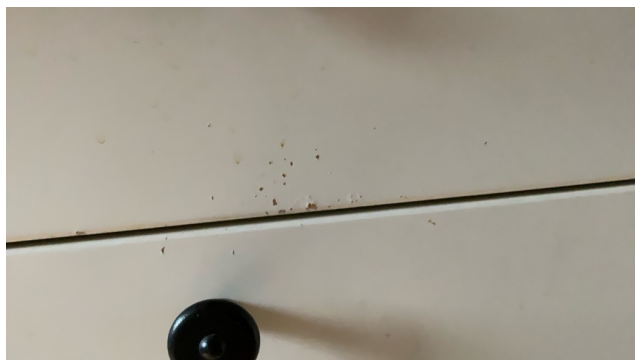
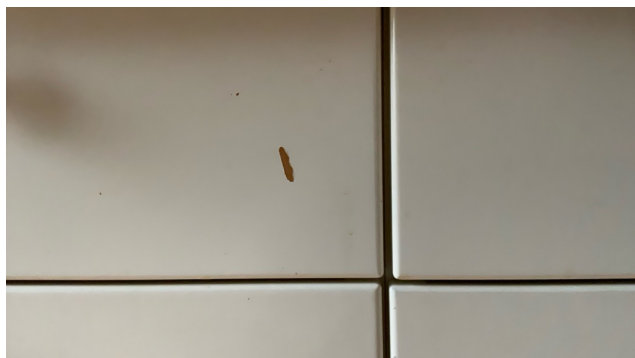
Eksempel på skader/sår i kjøkkenfronter.

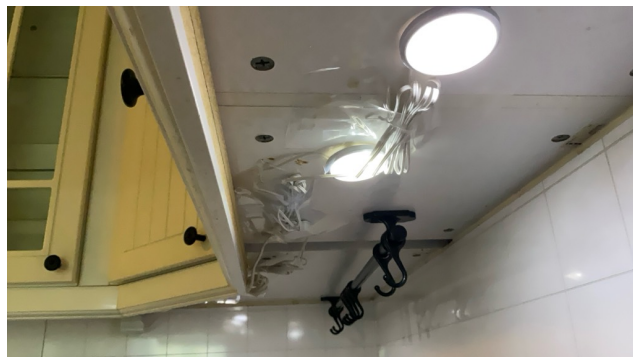
Ufagmessig utførelse av spotter under overskap.

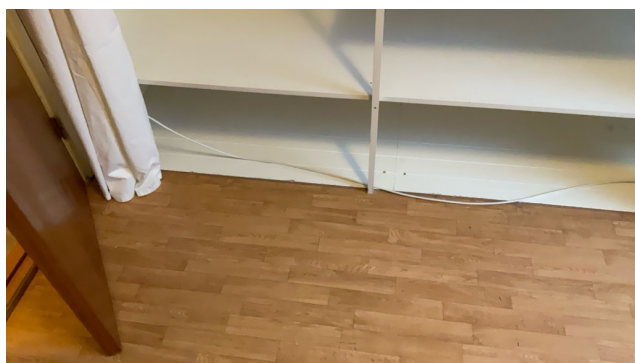
Kabel ikke festet.

**Ja Det anbefales med en utvidet el-kontroll. Dette anbefales hvert 5 år. Takstingeniør har heller ingen bakgrunn for å vurdere det elektriske anlegget.**

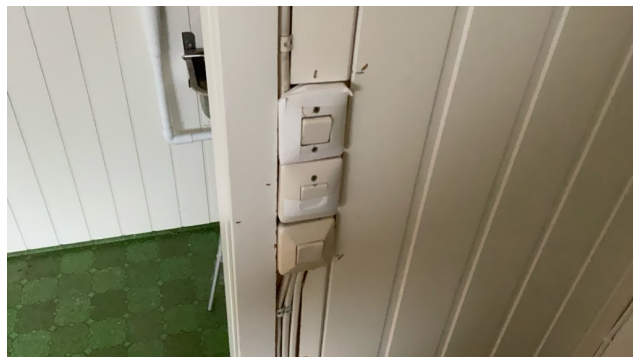
Skadede brytere er tapet over.

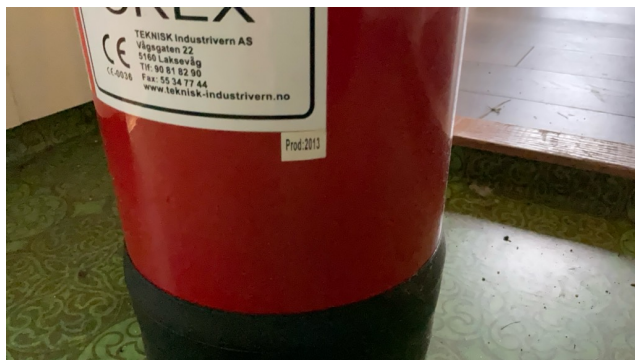
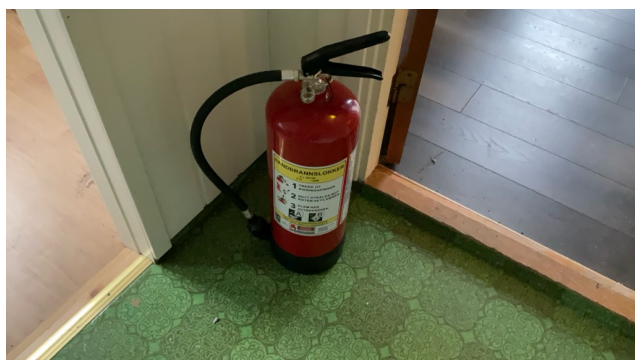
brannslukningsapparat fra 2013.

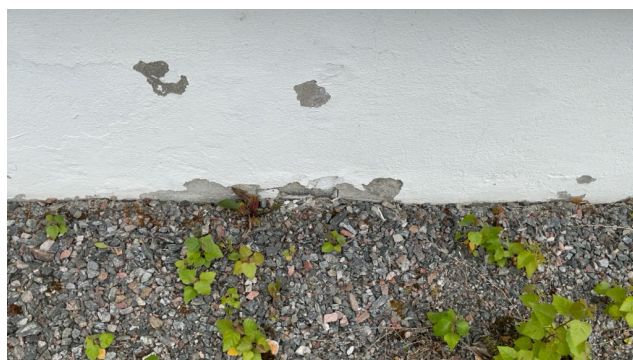
- Grunnmuren har sprekkdannelser.
- Det er registrert løs puss på muroverflater.

Eksempel på at puss har løsnet.

- Det må foretas lokal utbedring.

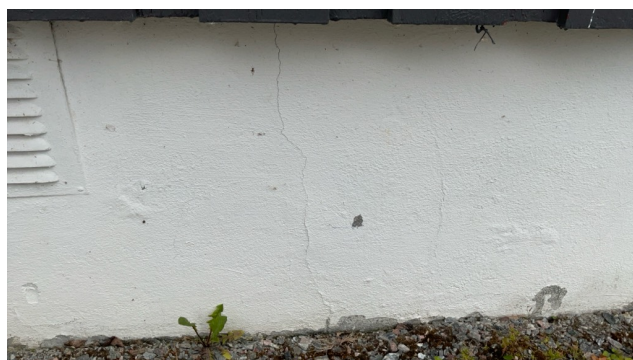
Eksempel på sprekkdannelser i grunnmur.

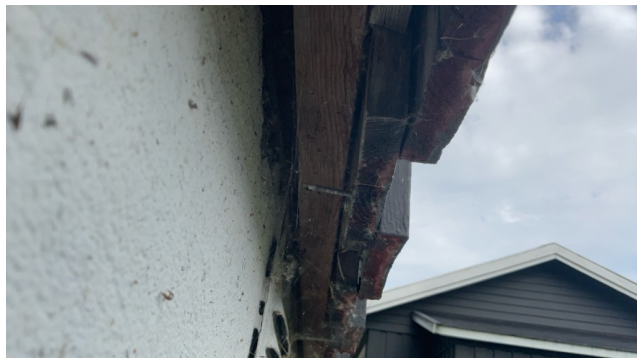
- Det er påvist spredte råteskader i bordkledningen.
- Det er ingen eller liten lufting i nedre kant av kledning mot grunnmur.

- Uten tilstrekkelig lufting bak bordkledningen kan fuktighet som trenger inn bak bordene eller gjennom veggene innenfra ikke tørke opp. Dette skaper ideelle forhold for råtesopp og muggvekst.

Eksempel på dårlig lufting bak kledning.

Oppsprukket og råteskadet kledning bør byttes.

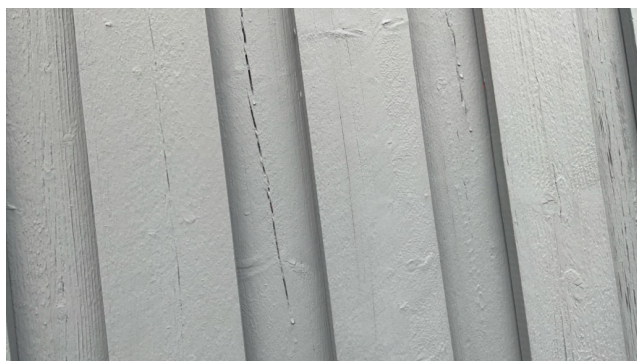
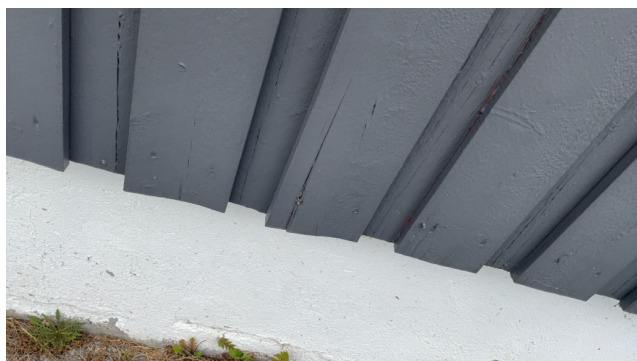
Det er påvist en del sprekker i bordkledning.

Eksempel på sprekker i kledning.

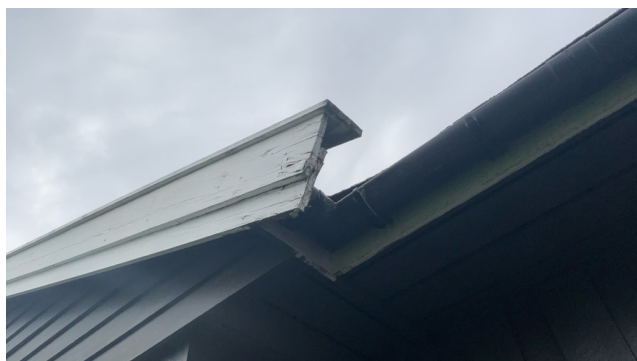
Eksempel på råteskader i vindskier/isbord.

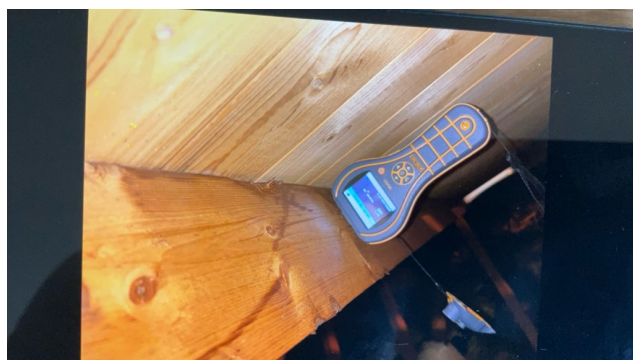
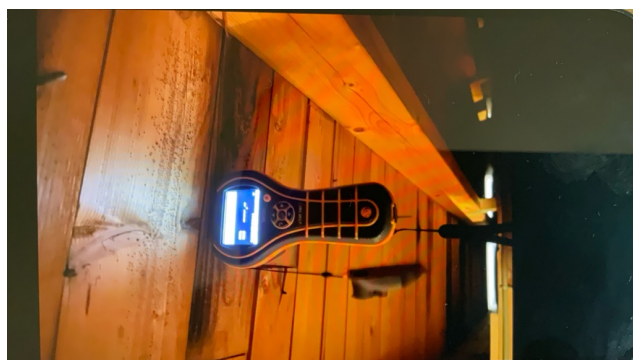
- Det er påvist fuktskjolder/skader i takkonstruksjonen.
- Det er målt etter fukt i fuktskjolder uten unormale resultater.

Fuktmåling i fuktskjolder uten unormale resultater.

Undersøk skjoldene jevnlig. Ved forverring kontakt en fagperson.

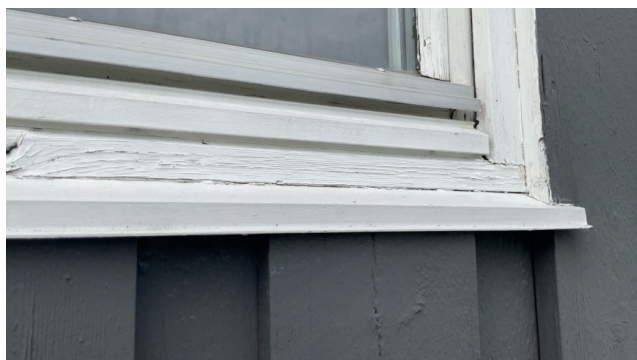
- Det er påvist at enkelte vinduer er vanskelig å åpne/lukke.
- Karmene i vinduer er slitte og det er sprekker i trevirket.
- Det er avvik:

Eksempel på sprekker i trevirke.

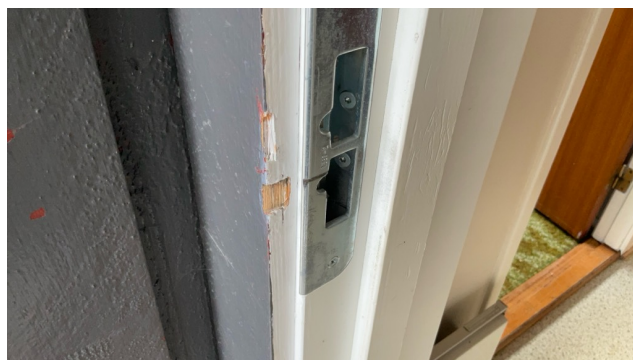
Terrassedør har sprukket glassrute og er utett mellom dørblad og karm. Hovedytterdør har noe småskader/småriper og utvrndig omramming har blitt skadet grunnet bruk av dør uten ta ned dørvrider først.

Skade i omramming.

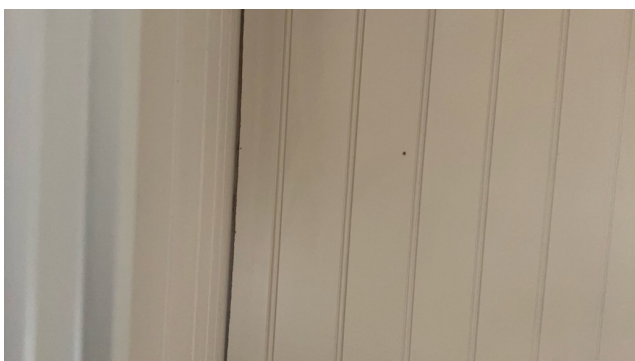
Kjøkkengulv har en del oppsprekking i skjøter. Veggplater har en del skruehull og skader. Ene hjørne i stue er ikke veggplate tilstrekkelig festet. Det er påvist noe ufagmessig utførelse på plateslåing.

Eksempel på ufagmessig utførelse av veggplater.

- Overflater må utbedres eller skiftes.

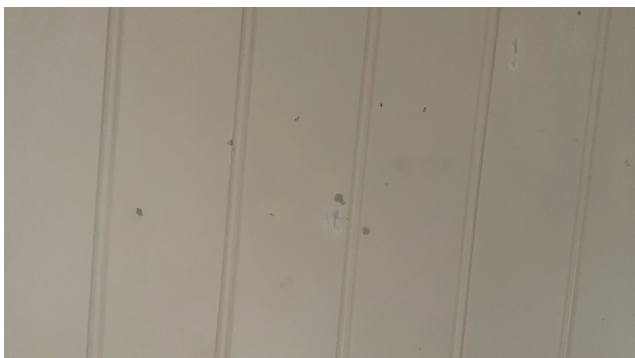
Sår/skader i veggplater.

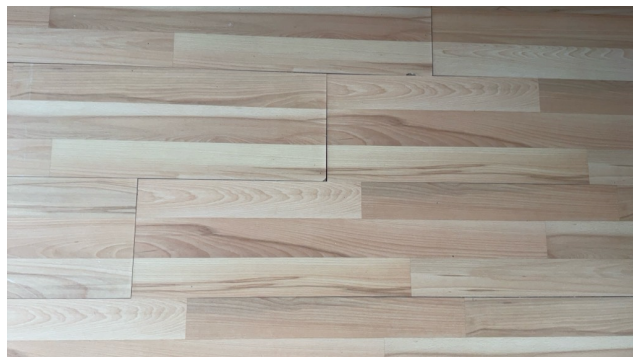
Eksempel på at laminat går opp i skjøter.

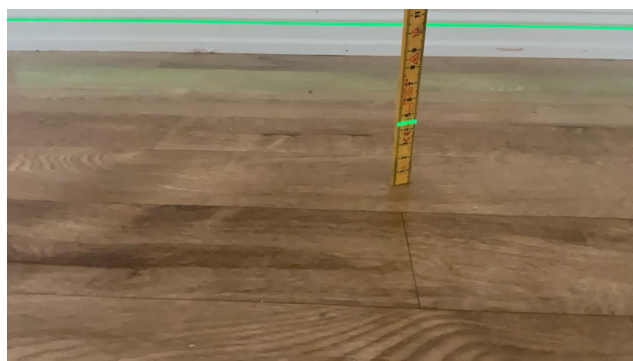
- Målt høydeforskjell på mellom 10 - 20 mm innenfor en lengde på 2 meter. Tilstandsgrad 2 gis med bakgrunn i standardens krav til godkjente måleavvik.

Det er målt 4,5cm ca 2m ifra.

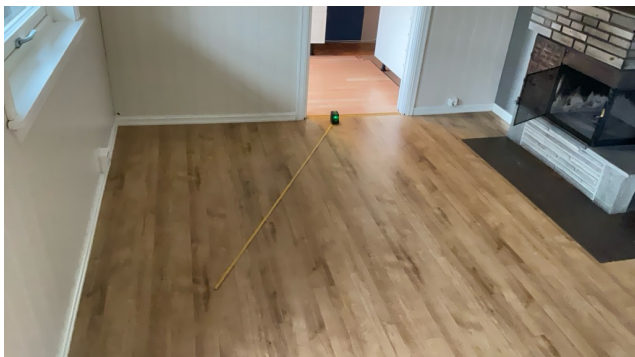
Meterstokk viser hvor avvik er registrert.

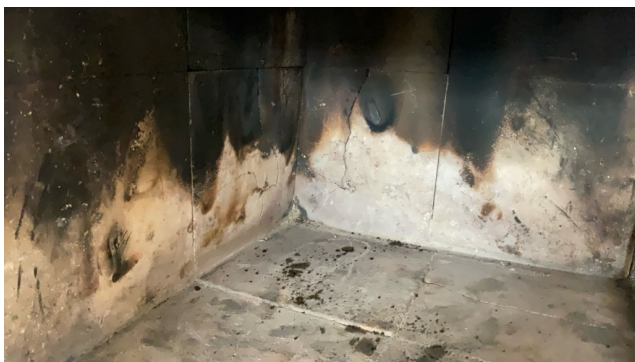
- Det er påvist sprekker i ildfast stein inne i ovnen.

Sprekker i ildsted.

- Skadet stein i ovnen må skiftes ut for å lukke avviket.

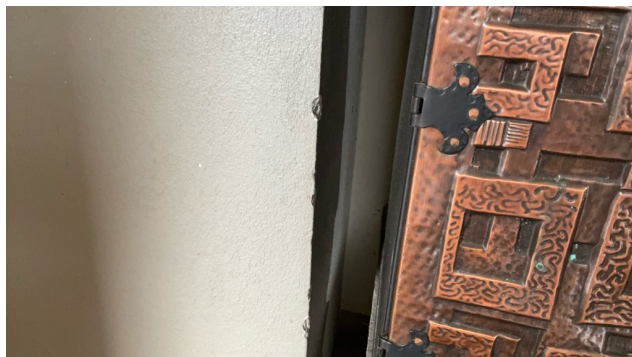
Det er påvist at hjørne på pipe har noe skader i murpuss.

Hjørne på pipe har pussavskaling.

Hjørne på pipe bør fikses med ny puss.

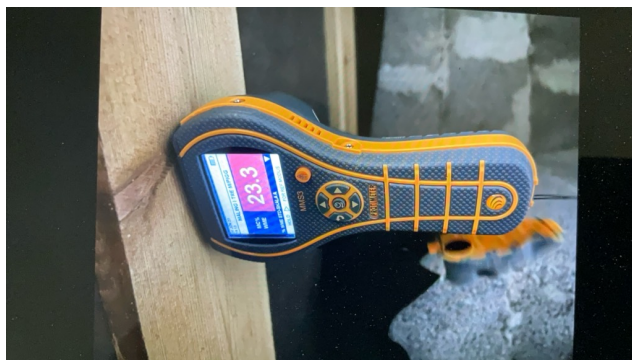
- Det er stedvis påvist fuktnivå som tilsier at konstruksjonen kan ha fuktskader.
- Det er manglende fuktsperre på bakken.

Det er stående vann i krypkjeller. Det er også påvist fukt i treverk ved måling med pigger.

Eksempel på fukt i treverk.

- Fuktsperre på bakken bør etableres.
- Overvåk konstruksjonen jevnlig. Avviket kan medføre behov for tiltak, men bør observeres over tid.

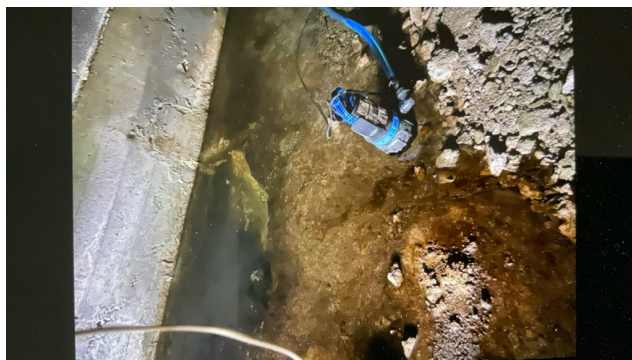
Eksempel på vann i krypkjeller.

Vann bør pumpes ut.

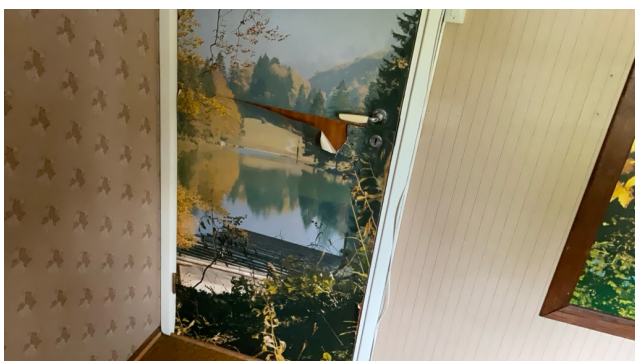
- Det er påvist avvik som tilsier at det bør foretas tiltak på enkelte dører.
- Enkelte av innvendige dører har en del slitasje.

Eksempel på at tapet løsner fra dørblad.

- Det bør foretas tiltak på enkelte dører.
- Lokal utbedring må påregnes.

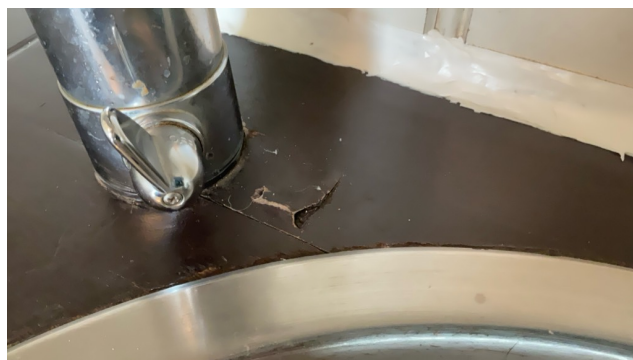
- Det er påvist skader/fuktskjolder i kjøkkengulvet.
- Det er påvist at overflater har noe skader.

Skade i benkeplate.

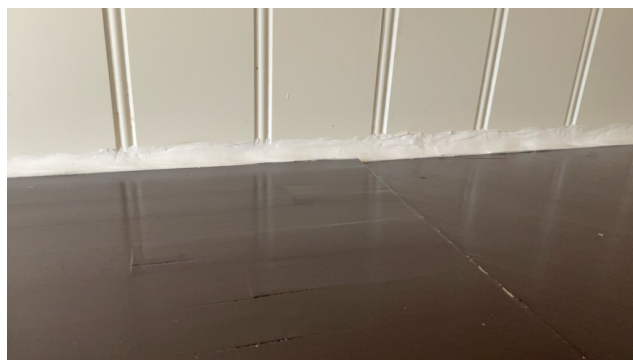
Eksempel på ufagmessig utførelse av fug.

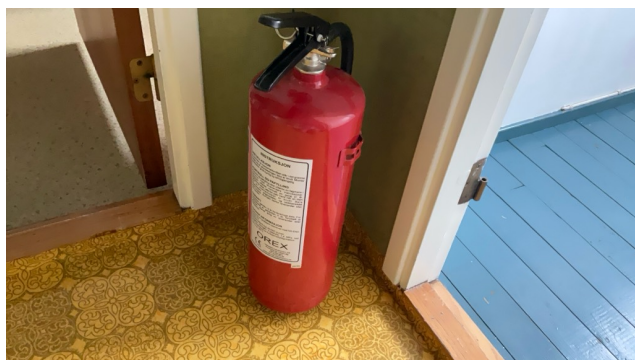
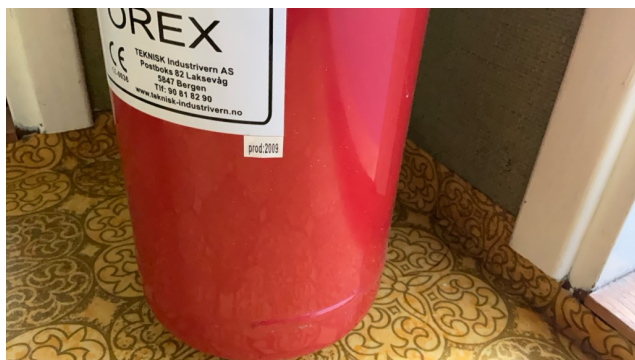
Brannslukningsapparat fra 2009.

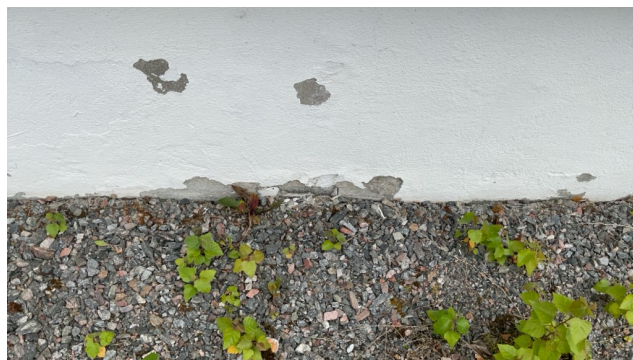
Eksempel på løs puss på grunnmur.

- Påviste skader må utbedres.

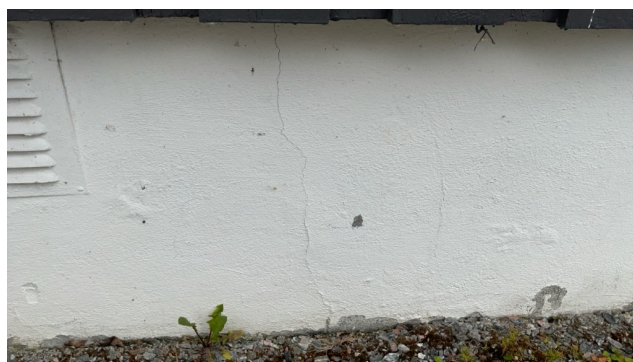
Eksempel på sprekk i grunnmur.
