H.C. Dahls veg 2 og 4, 2100 SKARNES

**Tomannsbolig med alt på en flate**

| Tilstandsrapport ..... | 39 |

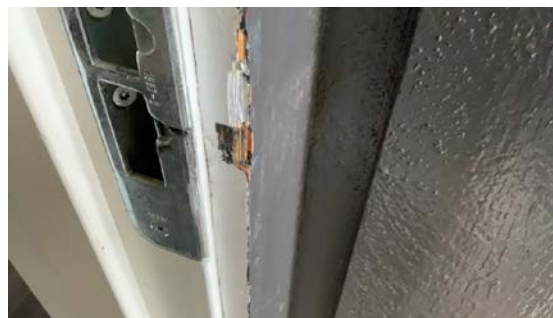
Omrømming på hovedytterdør har skader grunnet bruk av dør uten å ta ned dørvrider.

Skadet omrammingsbord.

Skadet omrammingsbord bør byttes.

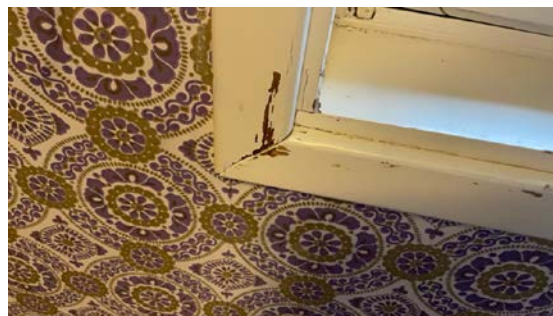
Skade på listverk.

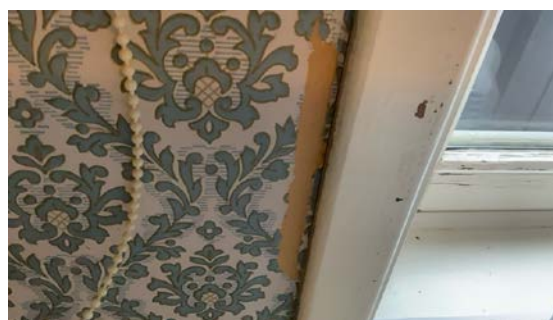
Tapet har skade.

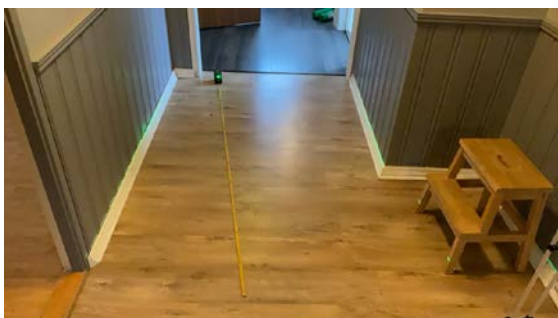
- Det er målt høydeforskjell på mellom 15-30 mm gjennom hele rommet. Tilstandsgrad 2 gis med bakgrunn i standardens krav til godkjente måleavvik.
- Målt høydeforskjell på mellom 10 - 20 mm innenfor en lengde på 2 meter. Tilstandsgrad 2 gis med bakgrunn i standardens krav til godkjente måleavvik.

Det er målt 5,8cm fra utgangspunkt.

Meterstokk viser hvor avvik er registrert.

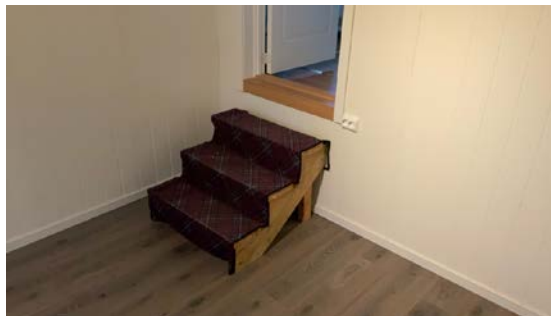
Innvendig trapp mangler rekkverk.

- Rekkverk må monteres for å lukke avviket.

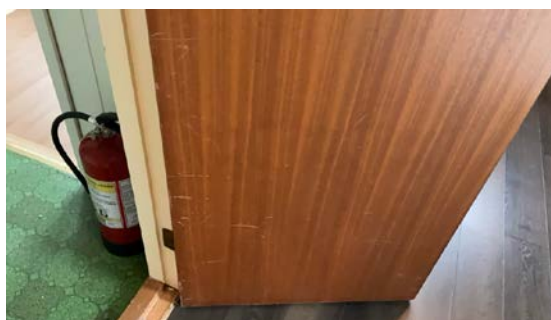
- Det er påvist avvik som tilsier at det bør foretas tiltak på enkelte dører.
- Enkelte av innvendige dører har en del slitasje.

Skader/sår i dørblad.

- Det bør foretas tiltak på enkelte dører.

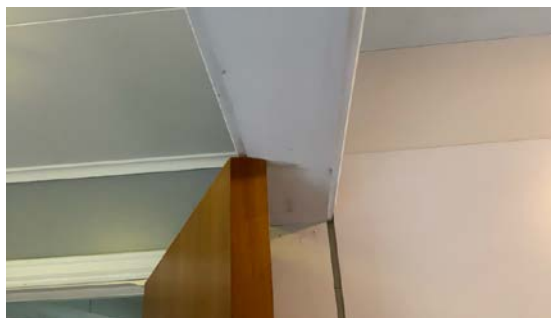
Dørblad tar i glattkant i gang.

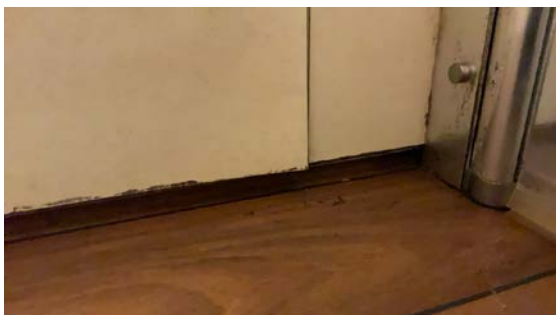
- Det er påvist tegn til fuktskader i overflater.
- Det er tegn på fuktskader nederst på våtromsplater.

Plate er løs i dusjsone.

- Det må foretas utbedring av skadede plater.

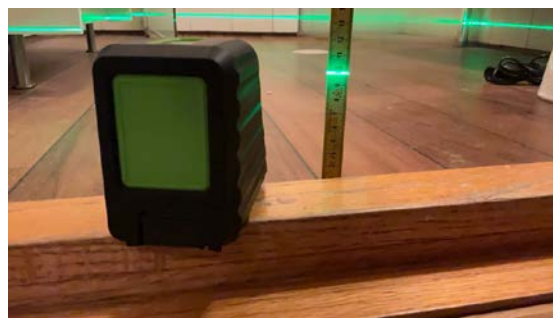
- Til tross for avviket i fall/høydeforskjell til sluk, vil gulvet fortsatt kunne lede vann mot sluket, men med redusert effektivitet. Dette kan potensielt øke risikoen for vannansamling i enkelte områder av badet. Våtrom fungerer med dette avviket. Det er ca 1:100 fall.

Det er målt 10cm på gulv ved terskel.

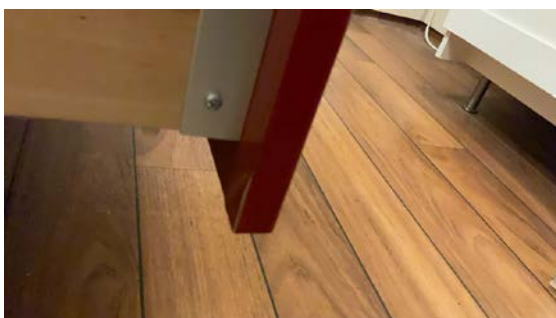
- Det er påvist riss/sprekker i utstyr på våtrommet.
- Det er påvist skader på innredning.

Svellskader i innredning.

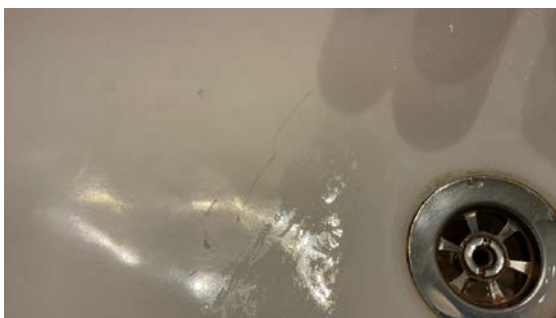
- Riss er vanligvis overfladiske skader i servantens overflate eller glasur. Konsekvensene av riss er hovedsakelig kosmetiske.

Riss i servant.

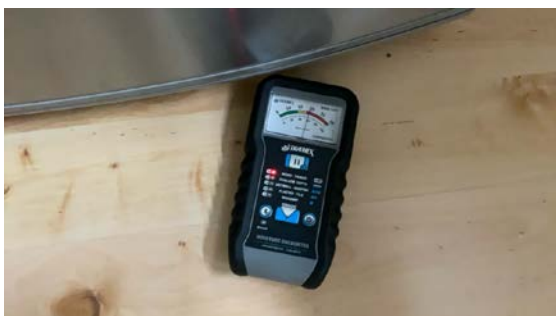
- Det er påvist skader på overflater/kjøkkeninnredning utover normal slitasjegrad.
- Det er ved bruk av fuktindikator rundt utsatte hvitevarer påvist indikasjoner på fuktighet.

Fuktindikator gir utslag på fukt rundt utsatte hvitevarer.

- Det må gjennomføres ytterligere undersøkelser.

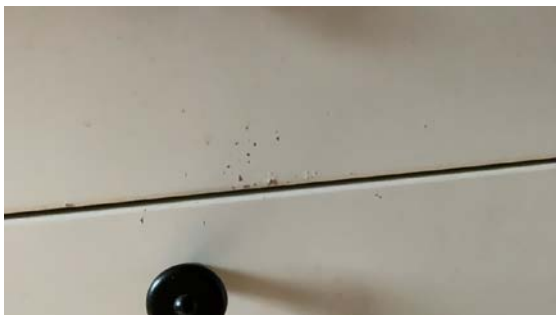
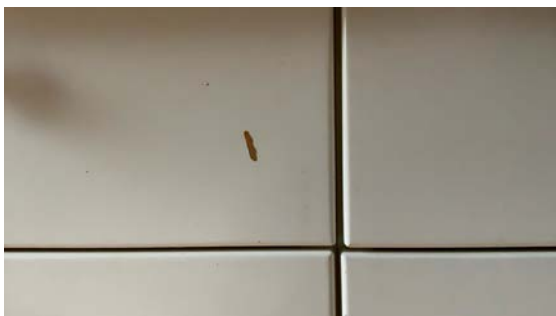
Eksempel på skader/sår i kjøkkenfronter.

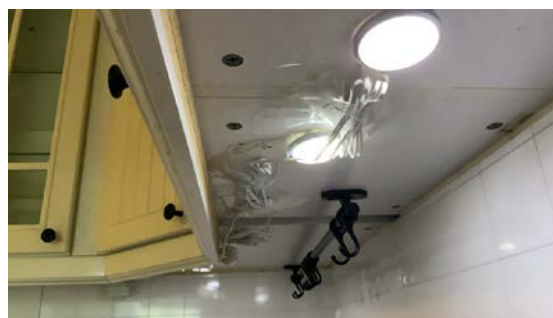
Ufagmessig utførelse av spotter under overskap.

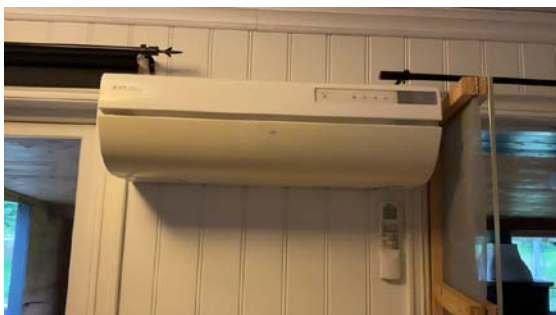
Alder på varmepumpe er usikkert, men takstingeniør vurderer som at halvparten av forventet levetid er opprutt på varmepumpe. dette kan avvike.

Varmepumpe.

- Det er ikke behov for utbedringstiltak siden varmesentralen fungerer i dag, men ut ifra alder kan skader plutselig oppstå på eldre anlegg.

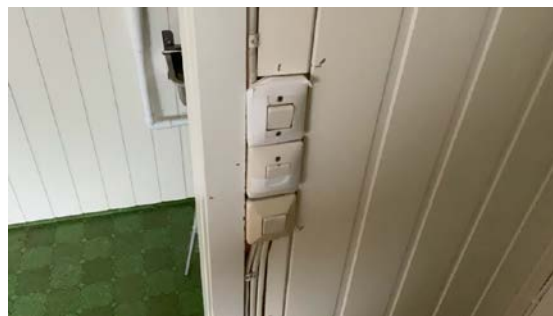
Skadede brytere er tapet over.

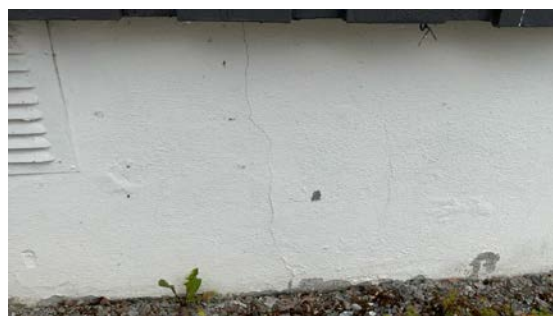
Eksempel på sprekke-dannelser i grunnmur.

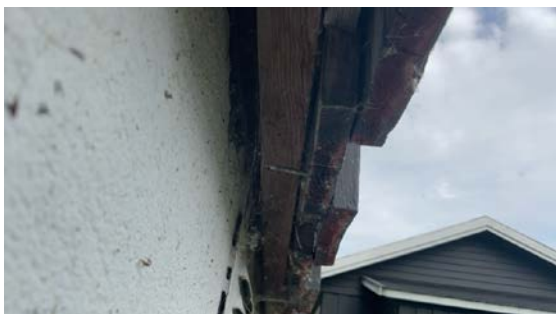
- Uten tilstrekkelig lufting bak bordkledningen kan fuktighet som trenger inn bak bordene eller gjennom veggen innenfra ikke tørke opp. Dette skaper ideelle forhold for råtesopp og muggvekst.
- Oppsprukket og råteskadet kledning bør byttes.

Eksempel på dårlig lufting bak kledning.

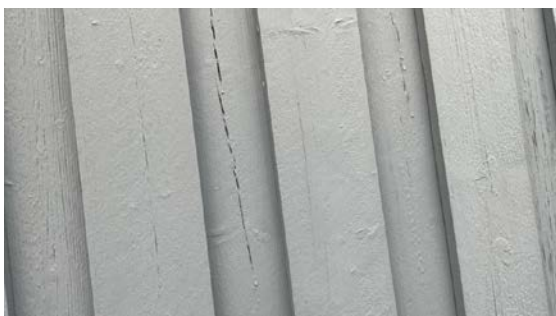
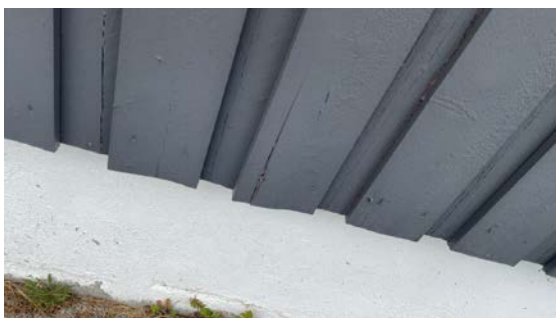
Eksempel på sprekker i kledning.

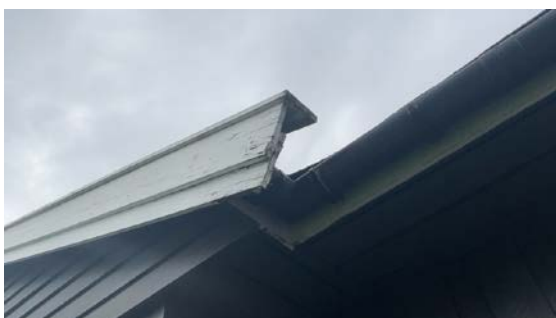
Eksempel på råteskader i vinds kier/isbord.

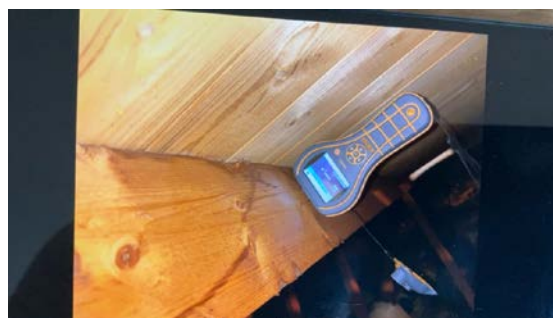
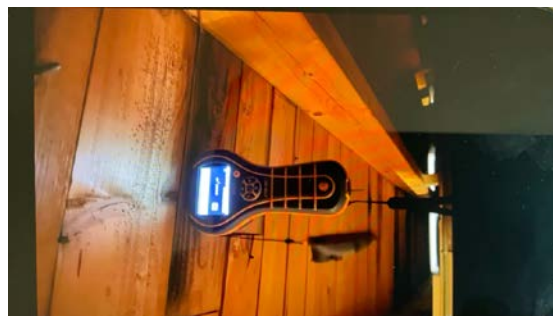
Det er påvist fuktskjolder/skader i takkonstruksjonen.

Fuktmåling i fuktskjolder uten unormale resultater.

Undersøk skjoldene jevnlig. Ved forverring kontakt en fagperson.

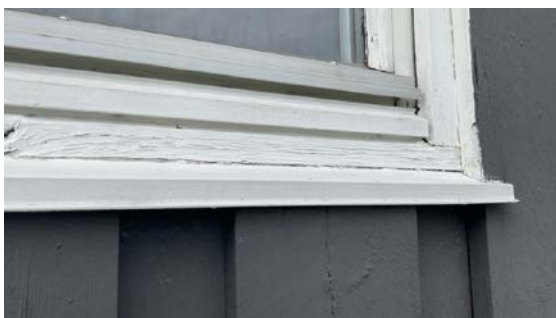
Eksempel på sprekker i trevirke.

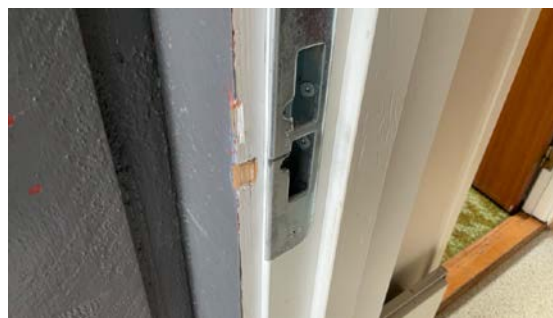
Skade i omramming.

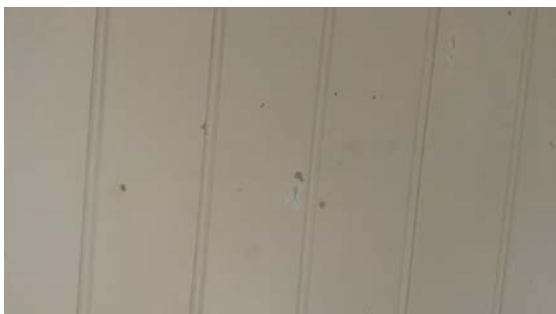
Sår/skader i veggplater.

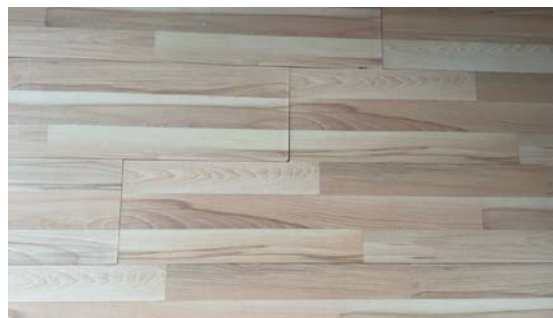
Eksempel på at laminat går opp i skjøter.

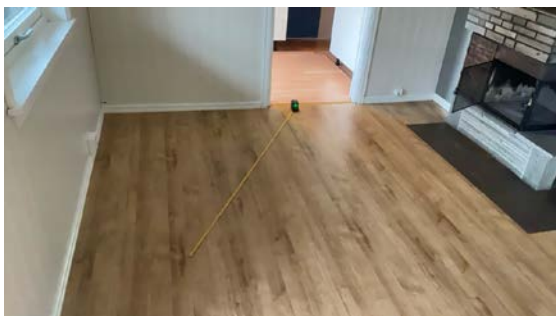
Det er målt 4,5cm ca 2m ifra.

Meterstokk viser hvor avvik er registrert.

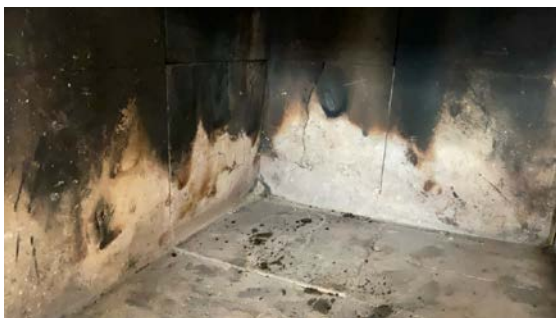
Det er påvist sprekker i ildfast stein inne i ovnen.

Sprekker i ildsted.

- Skadet stein i ovnen må skiftes ut for å lukke avviket.

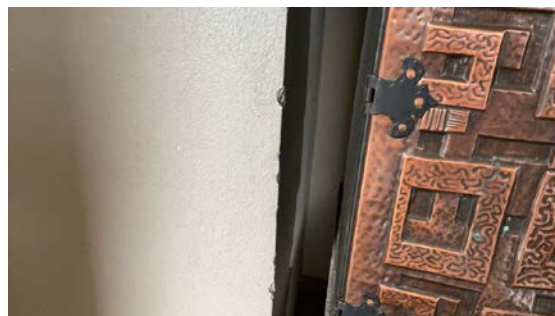
Det er påvist at hjørne på pipe har noe skader i murpuss.

Hjørne på pipe har pussavskaling.

Hjørne på pipe bør fikses med ny puss.

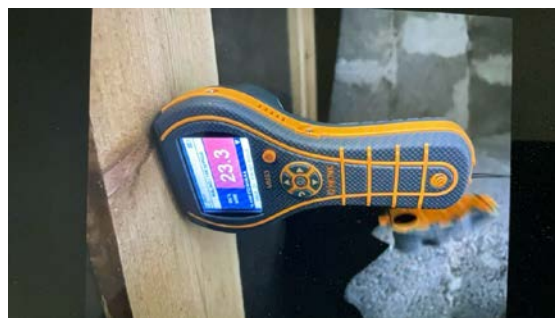
Det er stående vann i krypkjeller. Det er også påvist fukt i treverk ved måling med pigger.

Eksempel på fukt i treverk.

- Fuktsperre på bakken bør etableres.
- Overvåk konstruksjonen jevnlig. Avviket kan medføre behov for tiltak, men bør observeres over tid.

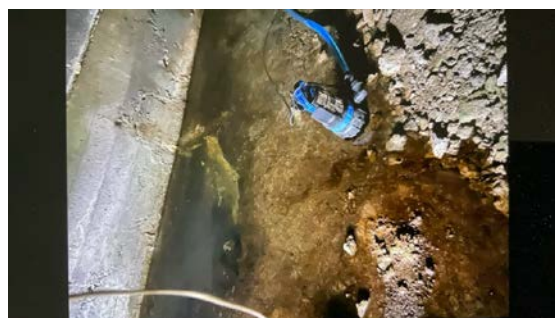
Eksempel på vann i krypjkjeller.

Vann bør pumpes ut.

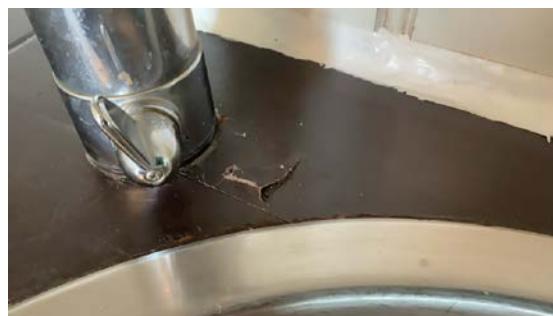
Skade i benkeplate.

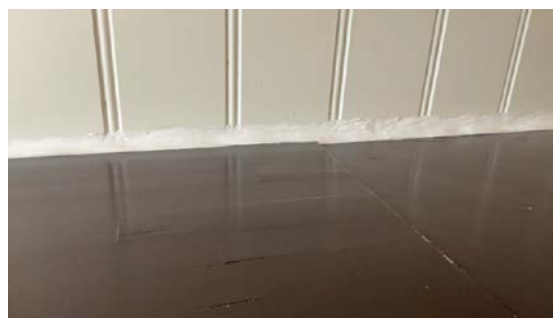
Eksempel på ufagmessig utførelse av fug.

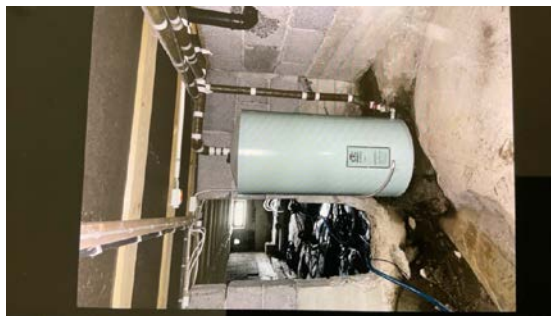
Bereder monter i krypkjeller.

- Det er ikke behov for utbedringstiltak siden tanken fungerer i dag, men ut ifra alder kan skader plutselig oppstå på eldre tanker.

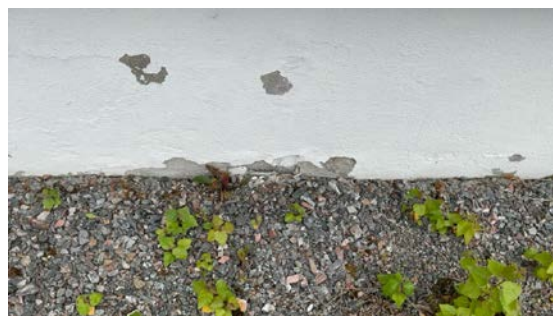
Eksempel på løs puss på grunnmur.

- Påviste skader må utbedres.

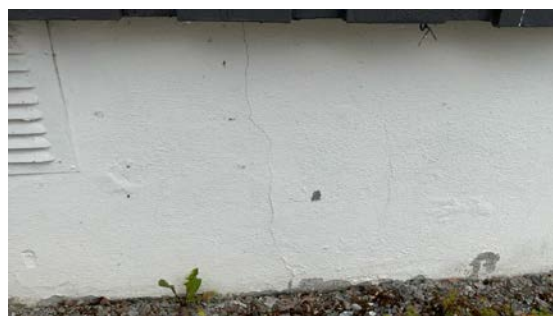
Eksempel på sprekk i grunnmur.
