# Tilstandsrapport

Selveierleilighet

Nannestadvegen 528, 2032 MAURA

Befaringsdato: 05.05.2025

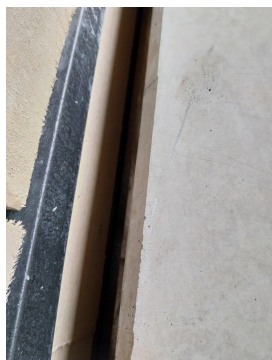
Manglende beslag mellom yttervegg og balkong, beslag kan vurderes.

Manglende beslag mellom yttervegg og ovenforliggende balkong.

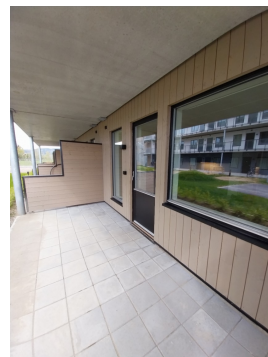
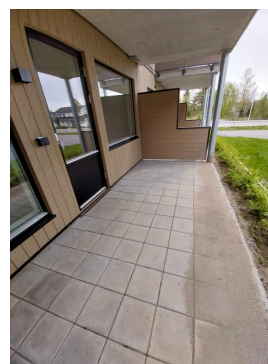
Overbygget takterrasse mot sydvest, adkomst fra stue. Terrasser fra byggeår. Gulvkonstruksjon med heller. Ubehandlet betonghimling mot ovenforliggende balkong. Terrassesøyler i metall, fremstår galvanisert. Skillevegger/leveg med liggende kledning mot naboterrasse. Montert strømstøpsel.

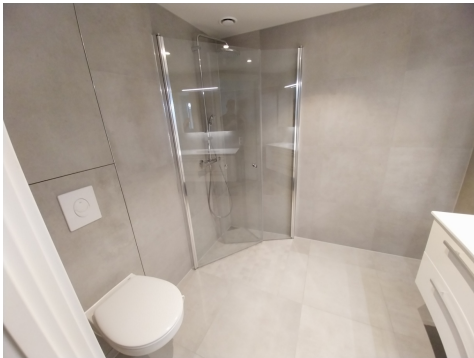
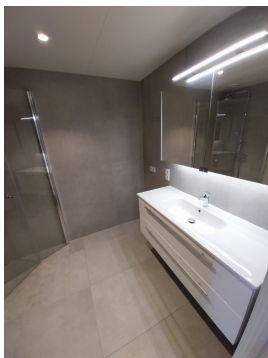
Baderom 1.etasje med utførelse fra byggeåret. Gulv og vegger med fliser. Himlinger med metallplater og downlights. Elektrisk gulvvarme. Installasjoner med servant i innredning, vegghengt WC, dusjhjørne med glassdører. Opplegg for vaskemaskin/kondenstørketrommel. Ventilasjon tilkoblet balansert ventilasjon. Tilluft via spalte under dørblad. Våtrommet fremstår som oppført etter byggeforskrifter fra TEK17. Det foreligger kontrollerklæringer fra utførende entreprenør samt fra uavhengig kontroll som grunnlag for ferdigattest.

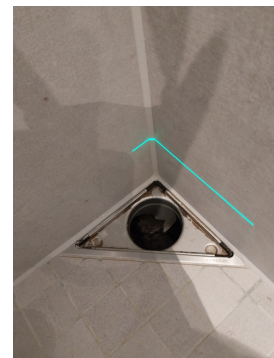
Badet er opplyst å være utført med smøremembran. Smøremembran og slukmansjett kunne ikke påvises ved slukpotte av plast. Fremlagt ferdigattest hvor uavhengig kontroll inngår som en del av dokumentasjonen.

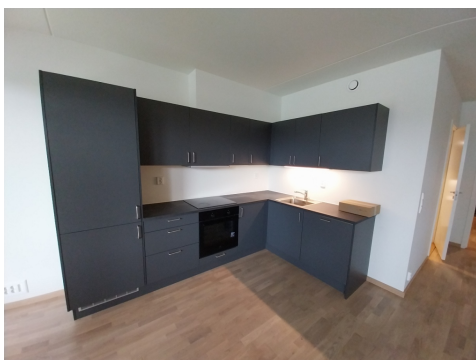
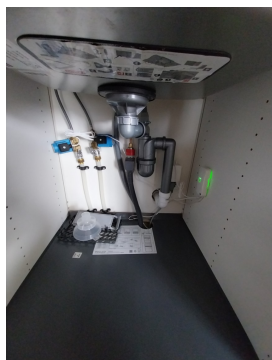
Opplyst fra rørlegger at varerørene er plugget under kjøkkenskapet, bak sokkelen.

Synlig PEX-rør, uten varerør og endemansjetter i kjøkkenbenk. Avviket er også kommentert under vannledninger.

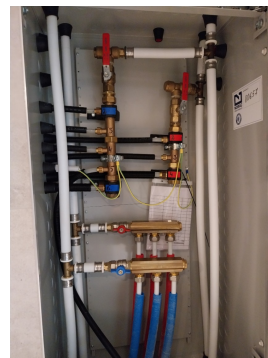
Fordelerskap med flislagt pop-up dør plassert på bad.
