Tilstandsrapport

📍 Bjørnekrovegen 68 , 4737 HORNNES

gnr. 34, bnr. 4, fnr. 7

Fritidsbolig - Byggeår: 1977

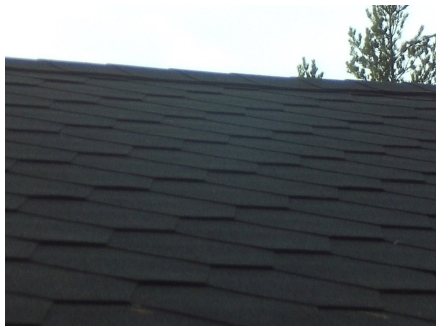
Taktekkingen er av pappshingel som mmost sannsynlig er lagt ny i samband med tilbygget i 2005. Taket er besiktiget fra takfot i stige.

- Mer enn halvparten av forventet brukstid er passert på taktekingen.

Deler av taktekingen.

- Når takteking og undertak begynner å bli gamle, øker risikoen for lekkasjer, noe som kan føre til omfattende og kostbare reparasjoner av underliggende konstruksjoner dersom en ikke foretar tiltak på konstruksjonene før dette oppstår.

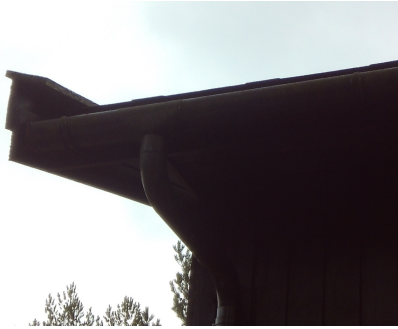
- Det mangler snøfangere på hele eller deler av taket, men det var ikke krav om dette på byggemeldingstidspunktet.

- Mer enn halvparten av forventet brukstid er passert på renner/nedløp/beslag.

Takrenner og nedløp av plast.

- Det er ikke krav om utbedring av snøfangere opp til dagens krav.
- Overvåk tilstanden jevnlig. For å få tilstandsgrad 0 eller 1 må beslag/renner/nedløp skiftes ut, men tidspunktet for når dette er nødvendig er vanskelig å si noe om.

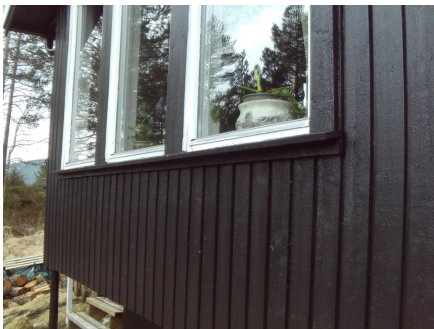
Deler av ene fasaden med tilhørende belistninger.

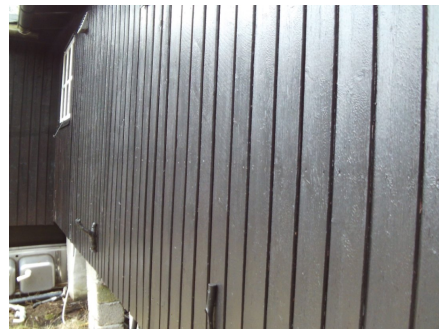
Kledningen er blitt bra vedlikeholdt.

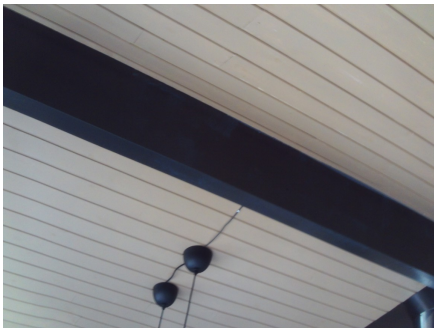
- Yttertaket har nedbøying.

Gjelder i deler av møne. Se også punkt fundamentering.

Lukket takkonstruksjon med en limtretrager i stue.

- Det er ikke behov for utbedringstiltak.

Hytta fungerer med dette avviket.

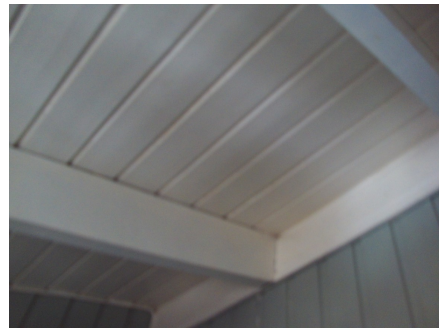
Synlige sperrer i enkelte rom

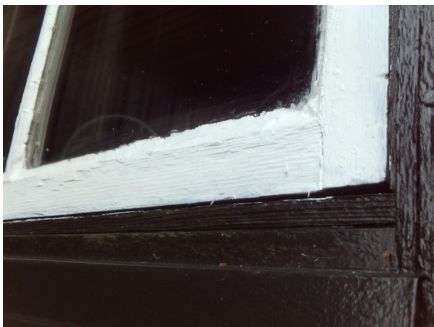
- Det er påvist noen glassruter som er punktert eller sprukne.
- Karmene i vinduer er slitte og det er sprekker i trevirket.

Spruket glassrute på kjøkken.

Vinduer har fått en del slitasje på utvendig karm og ramme.

- Det må påregnes noe vedlikehold og at enkelte vinduer må skiftes ut.
- Vinduer med punkterte/sprukne glass må påregnes skiftes ut, enten hele vinduet eller kun selve glassene.

En del vedlikehold må beregnes på denne type vinduer med enkelte utskiftninger på noe sikt på grunn av normal slitasje og elde.

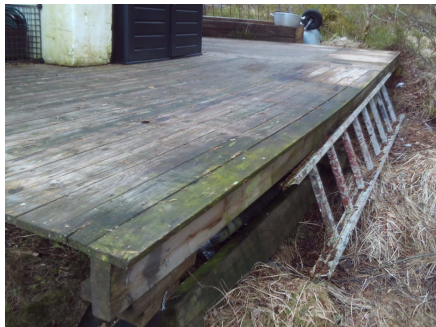
- Konstruksjonene har skjevheter.

Noe enkel fundamentering som har resultert i noe større sig. Dekke er slitt og trenger vedlikehold.

Større skjevheter og sig.

- Lokal utbedring må utføres.

Må fundamentres på nytt og en del vedlikehold må beregnes på dekke med tilhørende deler.

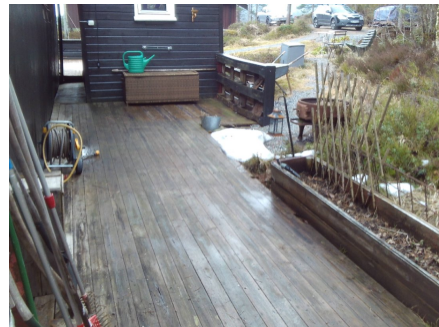
Deler av platting bak hytta.

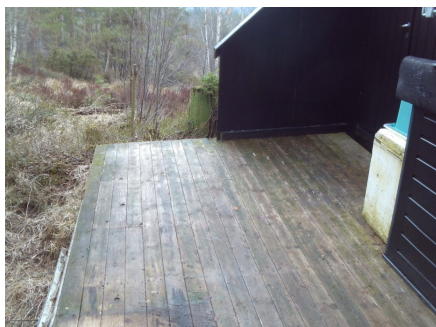
Dekke er slitt.

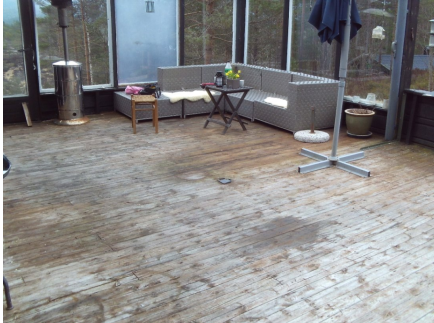
Noen mindre skjevheter ble registrert. Dekke trenger noe vedlikehold.

Deler av større terrasse med tilhørende deler

Terrasse fungerer greit med noen mindre skjvheter. En del vedlikehold må beregnes på dekke og eldre vinduer som danner leegger.

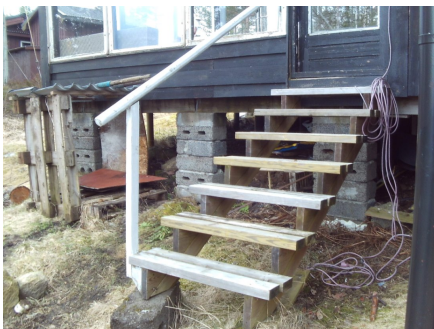
Trapp til terrasse.

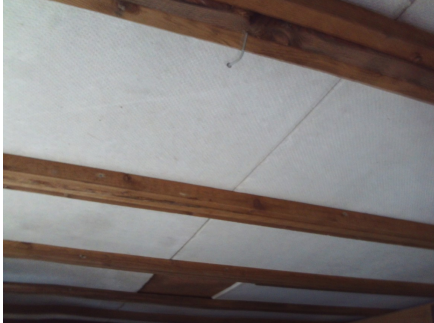
- Det er målt høydeforskjell på mellom 15-30 mm gjennom hele rommet. Tilstandsgrad 2 gis med bakgrunn i standardens krav til godkjente måleavvik.
- Målt høydeforskjell på over 20 mm innenfor en lengde på 2 meter. Tilstandsgrad 3 gis med bakgrunn i standardens krav til godkjente måleavvik.

Gjelder spesielt i gangen og på kjøkken. Se også punkt "Fundamentering"

Deler av stubbloftet.

• For å få tilstandsgrad 0 eller 1 må høydeforskjeller rettes opp. Det vil imidlertid sjelden være økonomisk rasjonelt som et enkeltstående tiltak i en bolig som dette. Dersom boligen en gang skal renoveres, kan man vurdere slike tiltak.

Noe kan bli jekket opp under hytta som har bra høyde uten om i bakkant.

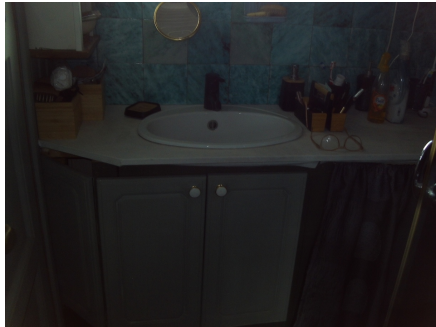
Eldre enkelt bad som det har blitt innlagt vann i ettertid og er ikke bygget opp som et våtrom. Ingen sluk og fuktsikring i overgang gulv og vegg.

- Våtrommet har behov for omfattende oppgraderinger. For å sikre en løsning som oppfyller gjeldende krav, bør tettesjikt, sluk og røropplegg oppgraderes og dokumenteres.
- Manglende oppgradering av våtrommet medfører høy risiko for at konstruksjonene ikke vil tåle vanlig bruk av vann eller lekkasjer. Selv om det er dusjkabinett, er det fortsatt en betydelig risiko for at våtrommets konstruksjoner ikke tåler lekkasjer. Dette kan føre til fuktskader på tilstøtende konstruksjoner.

Deler av badet.

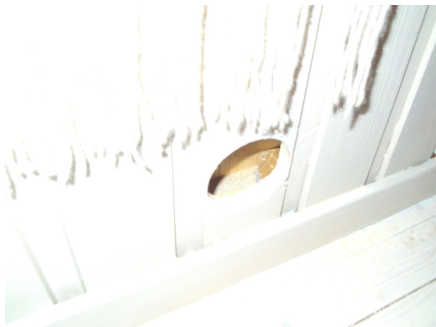
Hulltaking er foretatt fra gangen, uten å påvise unormale forhold. Måleresultat: 8,2 vektprosent.

Hulltaking i fra gangen.

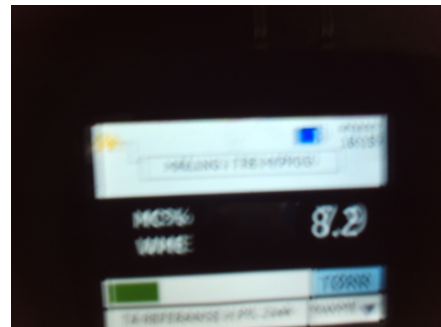
Måleresultat.

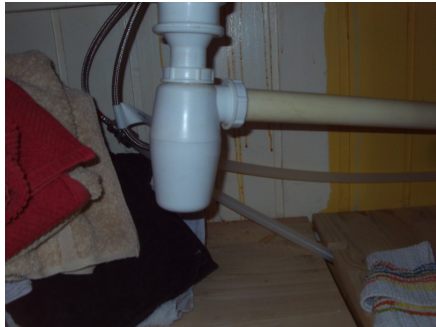
Noe av røropplegget på badet

- Det er ikke behov for utbedringstiltak siden anlegget fungerer i dag, men ut ifra alder kan skader plutselig oppstå på eldre anlegg.

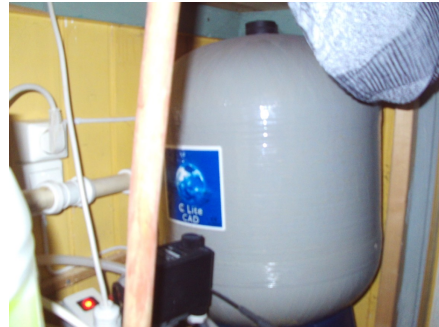
Trykktank er plassert på badet.

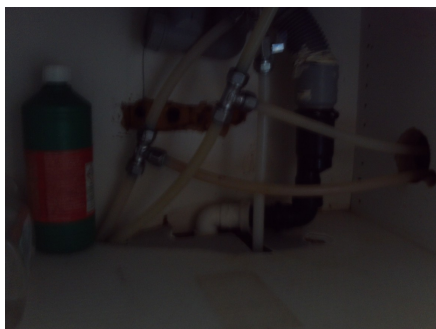
Røropplegg i kjøkkenbenken.

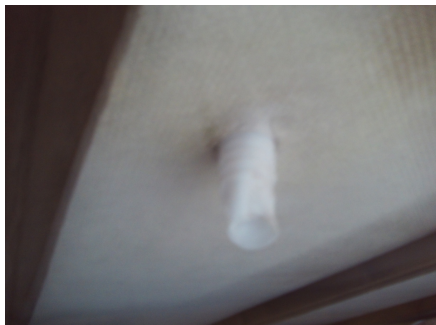
Avløpsrør av plast.

Det må søkes til kommune om å legge vann inn i hytta med en plan på hvordan gråvannet skal håndteres.

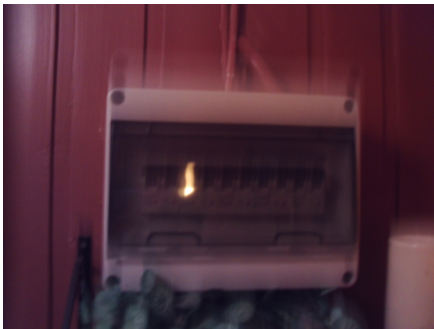
Sikringsskapet er plassert på toalettrom. Det meste av anlegget er av eldre dato og har ingen åpenbare synlige skader/feil.

Sikringsskapet er plassert på toalettrom.

Ja En gjennomgang av eldre anlegg av fagfolk ved jevne mellomrom anbefales.

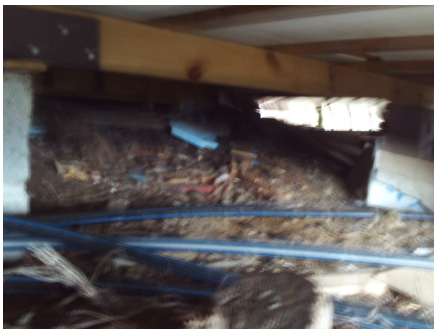
Tomten er ikke avgravid under hytta

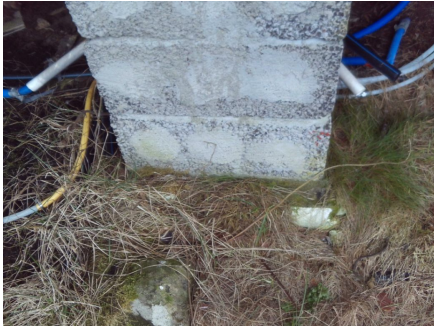
Ligger jordmasser inntil pilarer.

Jordmasser i rundt pilarer må fjernes for å unngå at disse går i oppløsning. Større arbeid må beregnes om en velger å rette opp skjevheter i etasjeskille.

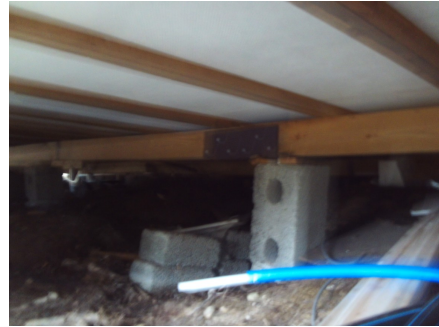
Noe sig og skjevheter på enkelte pilarer.

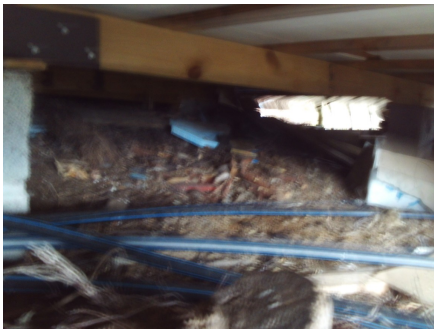
Lav høyde enkelte steder.

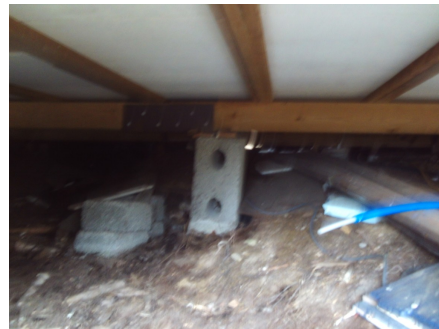
Noen skjeve pilarer.

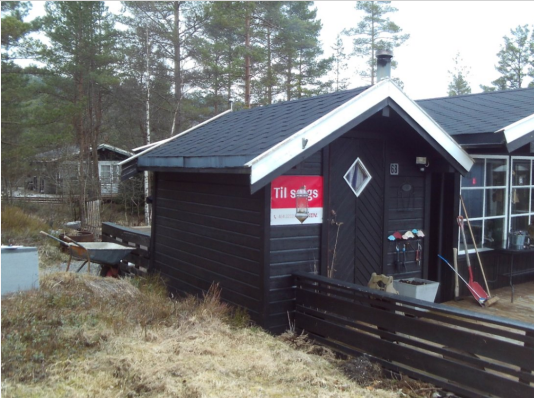
Anneks

- Enkel fundamentering som har resultert i sig og skjevheter på vegg i mot selve hytta.
- Eldre noe slitt takteking.
- Anbefaler at takrenner blir montert for å unngå ekstra fuktbelastning på fasader.
- Ellers må en del vedlikehold og oppgraderinger av denne bygningen beregnes.
