Tilstandsrapport

Kombinasjonseiendom - bolig og næring -
omfatter kun boligdelen

Vestsiddevegen 34, 2090 HURDAL

Rapportdato: 11.09.2024

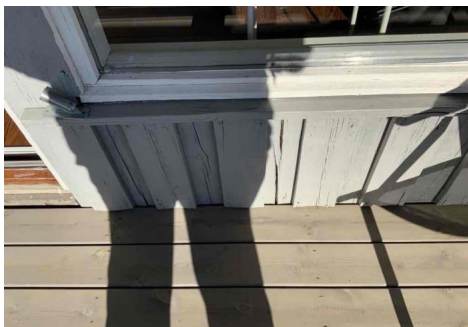
Kledning med tørkesprekker mm.

- Lokal utbedring/utskiftning bør utføres.

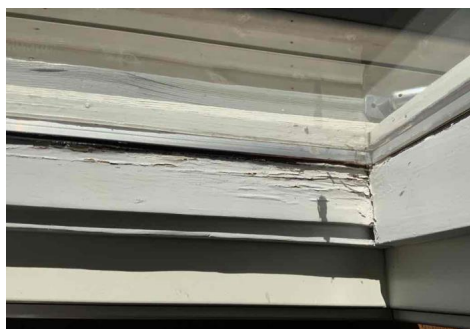
- Det er påvist vinduer med fukt/råteskader.

- Vinduer med råteskader må erstattes med nye.

Kostnadsestimat: 10 000 - 50 000

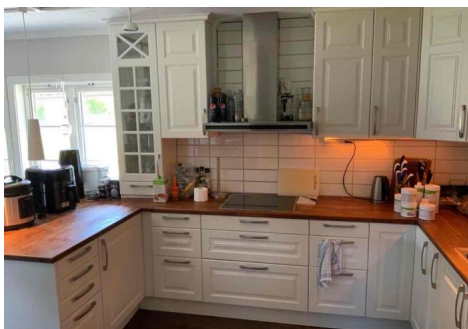
2. ETASJE > KJØKKEN

- Det er påvist fuktskjolder i overflater.

Fuktmerker mm. på benkeplate.

- Overflater må behandles.
