# Tilstandsrapport

Boligbygg med flere boenheter

Fredericiaveien 41 B, 6514 KRISTIANSUND N

Befaringsdato: 24.02.2025

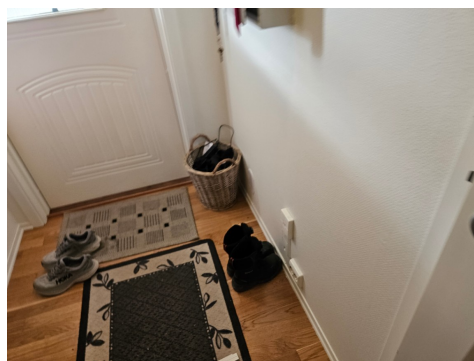
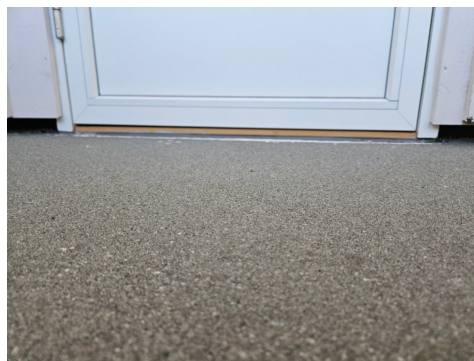
### TG 2 Dører

- Det er påvist avvik rundt innsettingsdetaljer.

Balkongdøren er plassert lavt ned mot gulvet, og ser ut til å kun være fuget

- Det bør gjøres tiltak for å lukke avviket.

Det bør monteres beslag under døren.

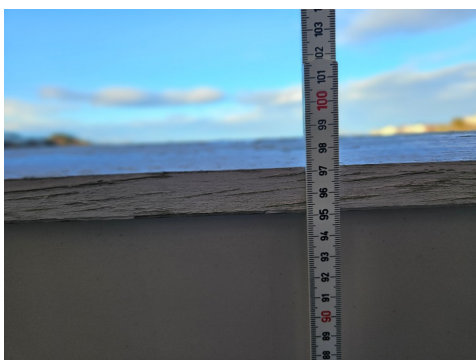
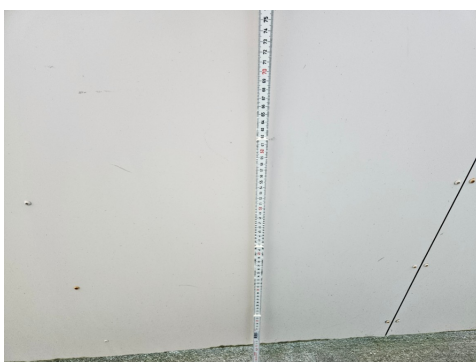
### TG 2 Balkonger, terrasser og rom under balkonger

- Rekkverkshøyde må endres for å tilfredsstille krav på byggemeldingstidspunktet.

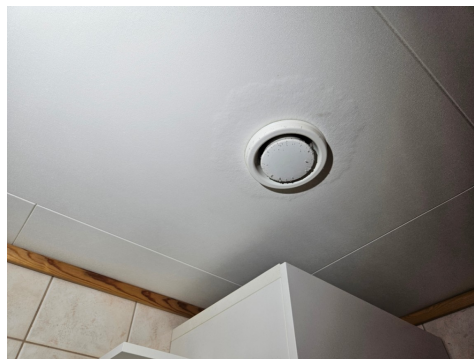
### ! TG 2 Overflater vegger og himling

- Det er påvist tegn til fuktskader i overflater.

Fuktskade/svelling i tak-ess plate.

Fuktskjolder rundt ventil, plassert nær dusj og kan være forårsaket av utbredt bruk av dusj.

Fuktskadde himlingsplater bør skiftes. Det må foretas ytterligere undersøkelser av fuktskaden.

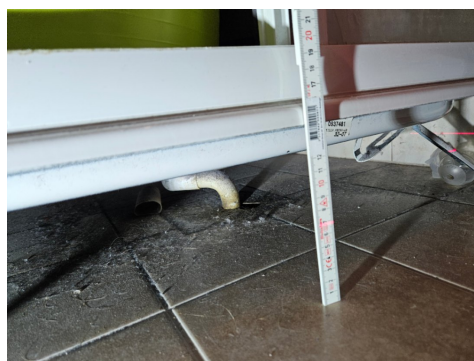
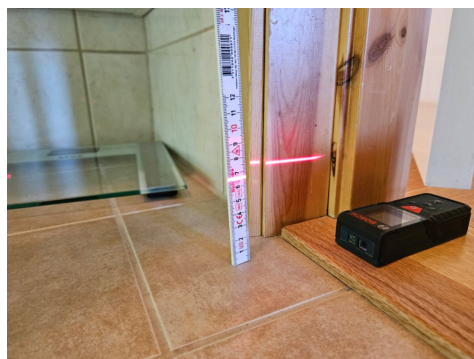
- Det er påvist at noen fliser har bom (hulrom under).
- Det er påvist avvik i fallforhold til sluk i forhold til krav i forskrift på byggetidspunktet.
- Det er påvist avvik i krav til høydeforskjell/fall-løsning på våtrommet.

- Våtrommet fungerer med dette avviket.

Avviket gir grunnlag for at konstruksjonen overvåkes jevnlig. Som minste tiltak er dørterskelen hevet for å ivareta anbefalingen om en høyde forskjell fra topp terskel til topp sluk på minimum 25 mm. Videre er det installert dusjkabinett. Skal konstruksjonen oppnå TG 0 eller TG 1 må avviket utbedres.

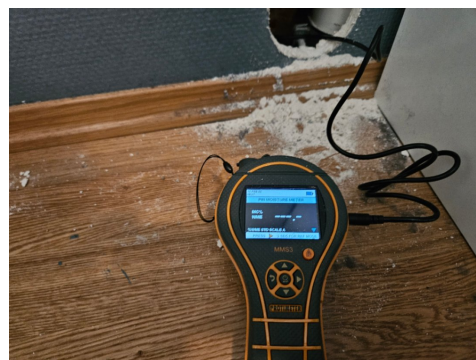
### ! TG 0 Tilliggende konstruksjoner våtrom

Hulltaking er foretatt og ingen unormale forhold er avdekt. Hulltaking er en stikk kontroll ett sted. Kontrollen kan ikke utelate fuktskader andre steder i rommet.

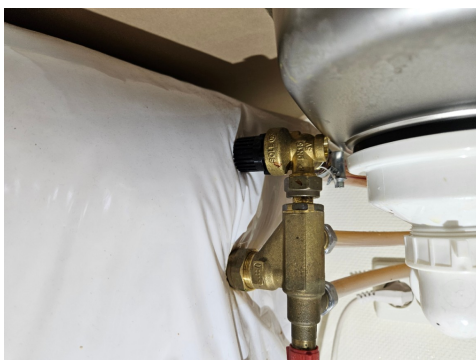
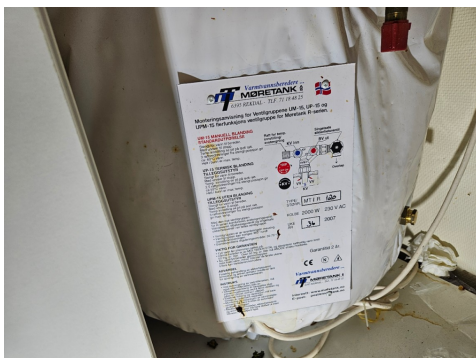
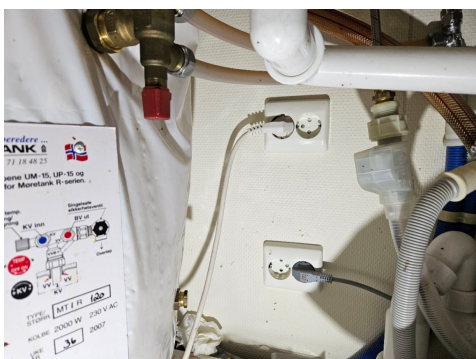
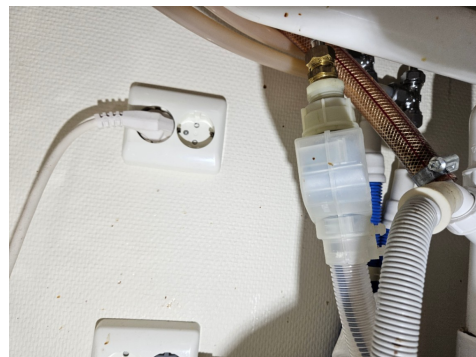
### TG 2 Varmtvannstank

120 liters Møretank med produksjonsår 2007.

- Det bør etableres tilfredsstillende el-tilkobling etter gjeldende forskrift.
- Det bør etableres tilfredsstillende avrenning eller lekkasjesikring ved varmtvannstank.

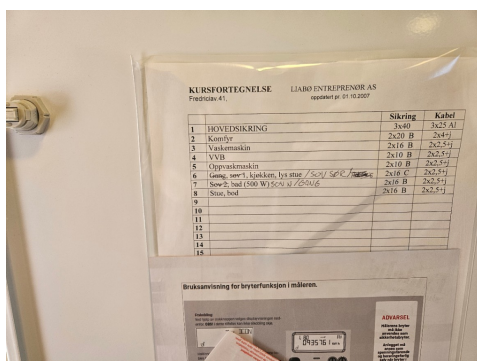
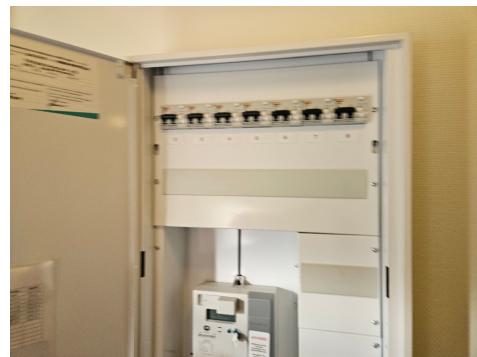
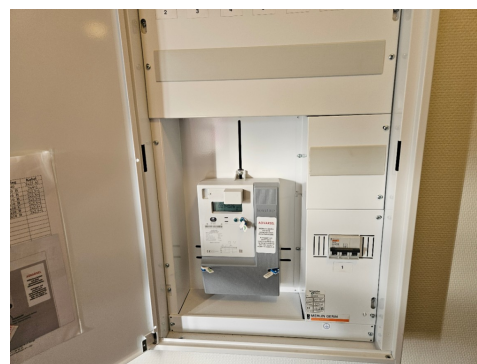
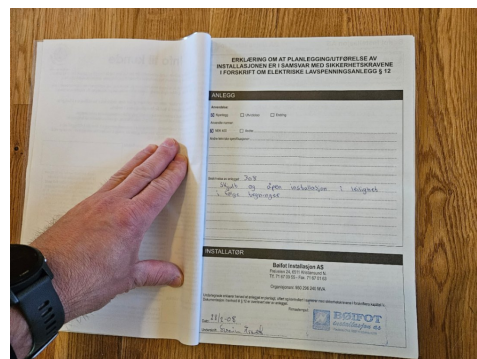
## Elektrisk anlegg

Takstmann er ikke EL fagmann og deler av anlegget er skjult. På generelt grunnlag anbefaler DSB(Direktoratet for Sikkerhet- og Beredskap) kontroll av EL anlegg hvert 5. år. Kostnadsestimat i rapporten her, er for en EL-kontroll og hensyntar ikke eventuelle fremtidige påkostninger for utbedring av eventuelle avvik.

**Kostnadsestimat: Under 10 000**
