# Tilstandsrapport

1/2-part av horisontaldelt tomannsbolig

Brannklokkeveien 14 A, 8622 MO I RANA

Befaringsdato: 18.06.2025

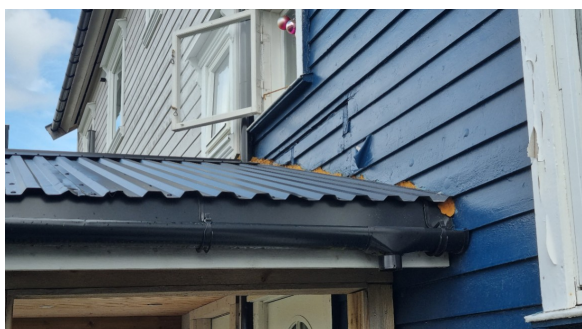
Det mangler nedløp og tak-vegg beslag.

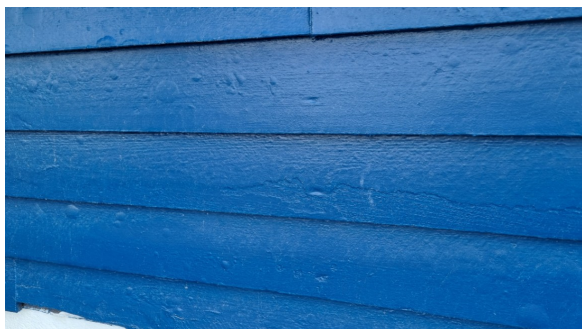
Det er registrert bobler i malingssjiktet på deler av bordkledningen. Dette tyder på at malingen har løsnet fra underlaget, ofte som følge av fukt i treverket eller feil utført overflatebehandling.

Bobler i malingen.

Det anbefales at årsaken til bobledannelsen kartlegges. Skadde overflater må skrapes, evt. skiftes ved behov, og overflatebehandles på nytt med korrekt forarbeid og tørre forhold.

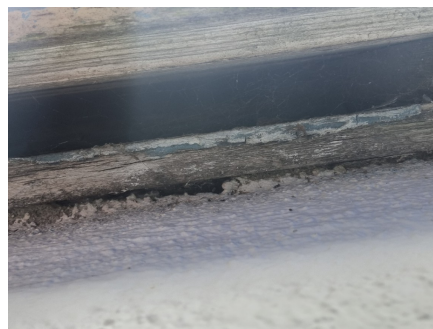
Det er registrert 2-lag med bordkledning

Det anbefales at det gjennomføres en kontroll av tilstanden bak den nye kledningen for å avdekke eventuelle fukt- eller råteskader. Ved påvist skade bør den gamle kledningen fjernes og ny kledning monteres i henhold til gjeldende anbefalinger med korrekt lufting og detaljløsninger.

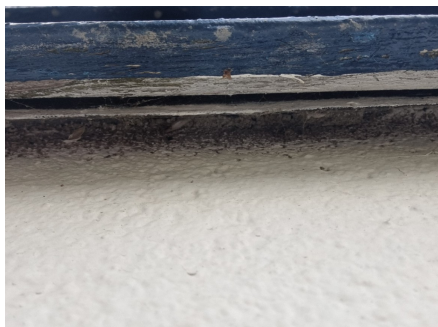
Det er ingen eller liten lufting i nedre kant av kledning mot grunnmur.

Uten tilstrekkelig lufting bak bordkledningen kan fuktighet som trenger inn bak bordene eller gjennom veggen innenfra ikke tørke opp. Ved fremtidig bytting av bordkledning, så må man sørge for at det er tilfredsstillende lufting bak kledningen.

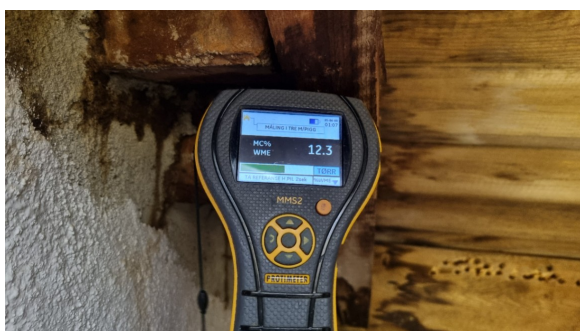
Det er observert fuktmerker i taktroen, som trolig stammer fra tiden før taktekket ble skiftet.

Det ble fuktmålt ved befaring, ingen forhøyde verdier ble registrert.

- Lufting/ventilering bør forbedres.

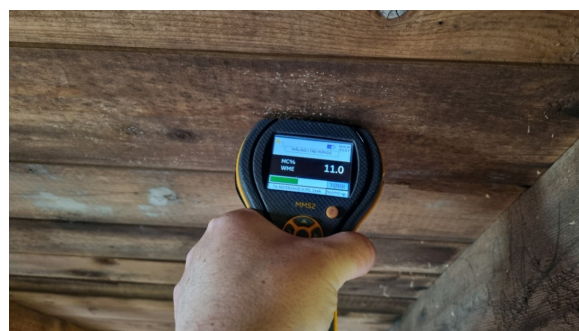
Det ble fuktmålt ved befaring, ingen forhøyde verdier ble registrert.

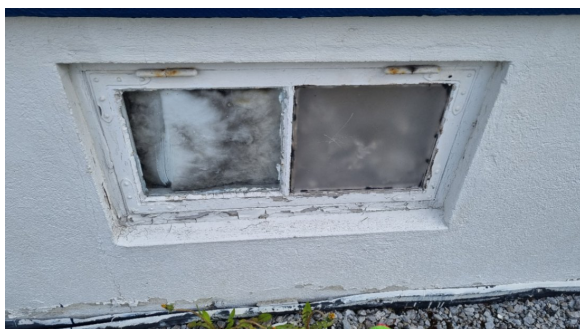
- Karmene i vinduer er slitte og det er sprekker i trevirket.

Vinduer fra byggeår i kjelleretasjen.

Utskifting av eldre vinduer i leiligheten kan vurderes på sikt.  
Utskifting av vinduer på boder i kjelleretasjen bør påregnes.

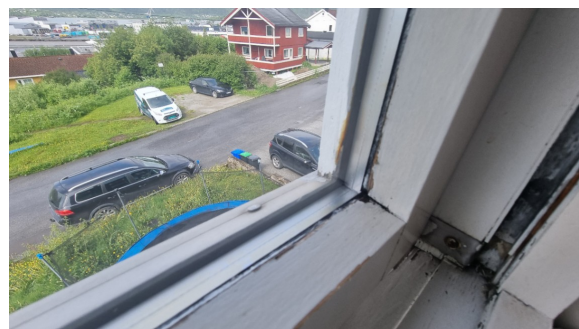
Vindu har værslitasje.

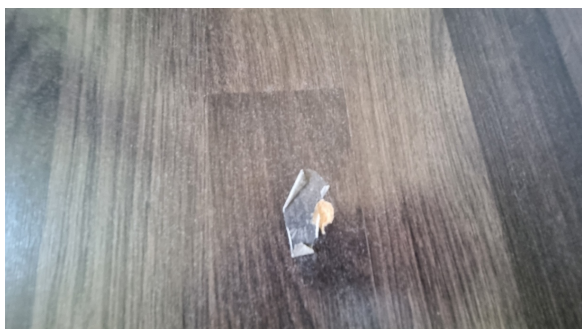
Hakk i laminat

Oppgraderinger av innvendige overflater anses ikke som umiddelbart påkrevd.

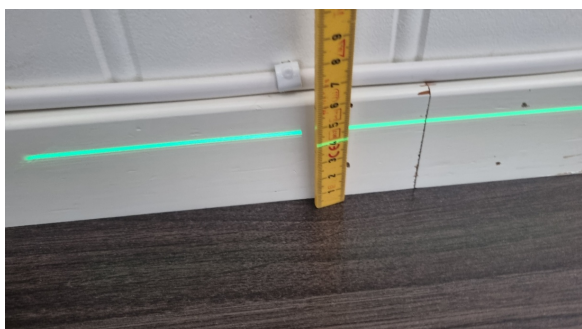
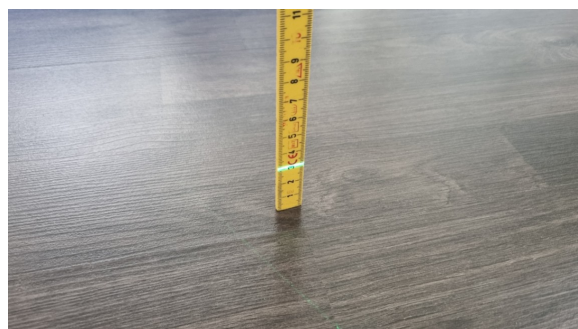
- Målt høydeforskjell på mellom 10 - 20 mm innenfor en lengde på 2 meter. Tilstandsgrad 2 gis med bakgrunn i standardens krav til godkjente måleavvik.

Kontroll av planavvik.

- For å få tilstandsgrad 0 eller 1 må høydeforskjeller rettes opp. Det vil imidlertid sjelden være økonomisk rasjonelt som et enkeltstående tiltak i en bolig som dette. Dersom boligen en gang skal renoveres, kan man vurdere slike tiltak.

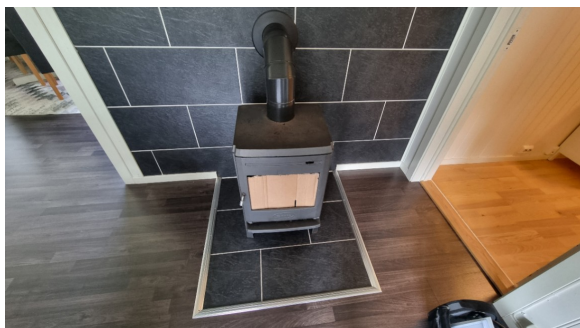
Glass i vedovn var ødelagt

Fyringsanlegget må kontrolleres av feietjenesten og det må monteres nytt glass i vedovn.

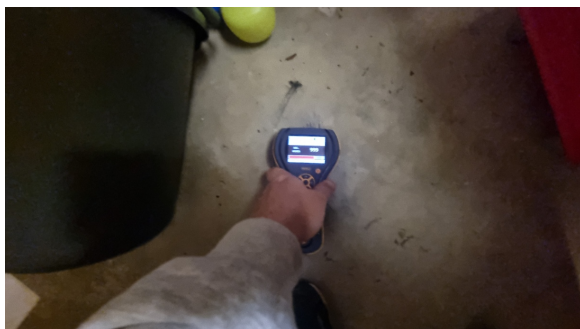
Det ble registrert forhøyde fuktverdier i boder i kjelleretasjen.

Det ble registrert forhøyde fuktverdier.

Bodene må ventileres godt, ved lagring av utstyr/eiendeler bør man ta hensyn til at det er målt forhøyde fuktverdier i rommene.

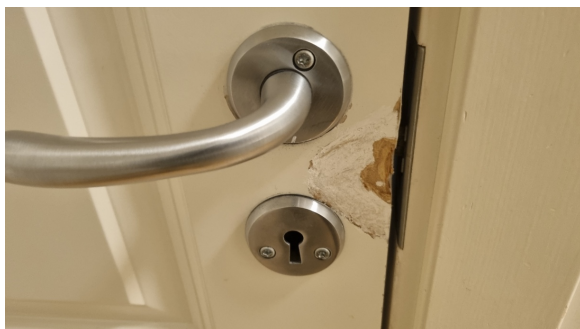
- Det er påvist avvik som tilsier at det bør foretas tiltak på enkelte dører.
- Enkelte av innvendige dører har en del slitasje.

Skade på dørblad.

Utskifting av dørblad på dør til et av soverommene bør påregnes.

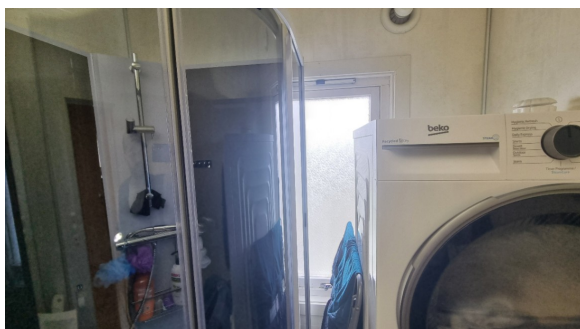
Det er vindu i våtsonen ved dusjkabinett.

Ved plassering av vinduer i våtsone må veggmembranen legges inn i vindussmyget, og overgangen mellom membran og karm/utføring tettes med fugemasse. Overvåk tilstanden på vindu.

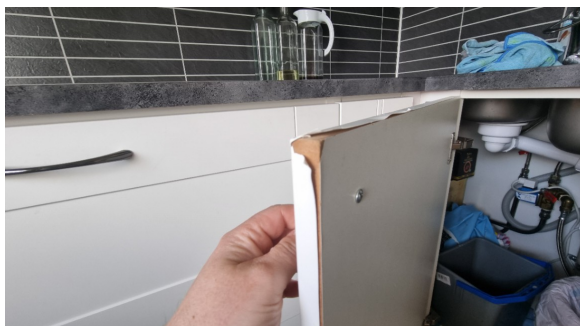
- Det er påvist skader på overflater/kjøkkeninnredning utover normal slitasjegrad.

Det er skade på skapfront.

- Det må påregnes lokal utbedring/utskiftning.

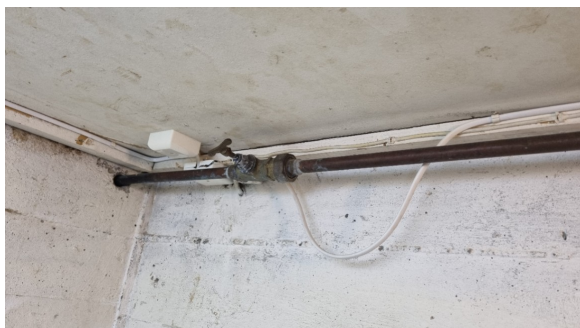
Hovedstoppekran av eldre dato uten kuleventil, og mer enn halvparten av forventet brukstid er passert på innvendige vannledninger av kobber i kjelleretasjen.

Utskifting av hovedstoppekran bør påregnes.

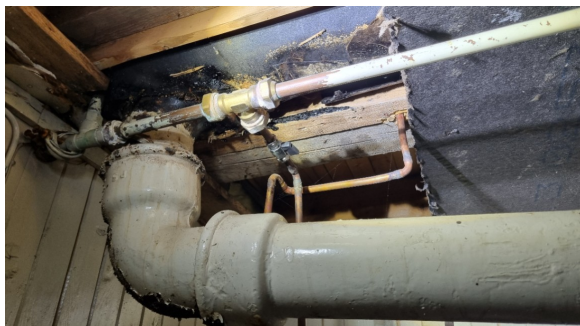
Avvik gjelder for avløpsrør av soil.

Avløpsrør av soil.

- Det er ikke behov for utbedringstiltak siden anlegget fungerer i dag, men ut ifra alder kan skader plutselig oppstå på eldre anlegg.

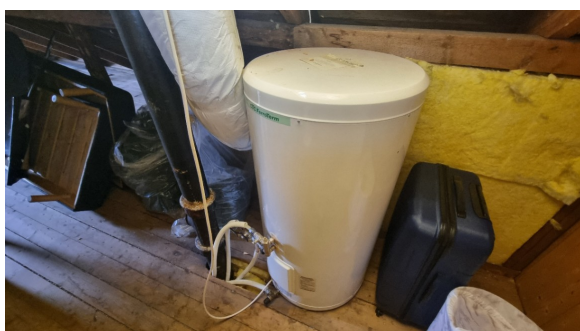
Varmtvannsbereder fra 1999.

- Det er ikke behov for utbedringstiltak siden tanken fungerer i dag, men ut ifra alder kan skader plutselig oppstå på eldre tanker.

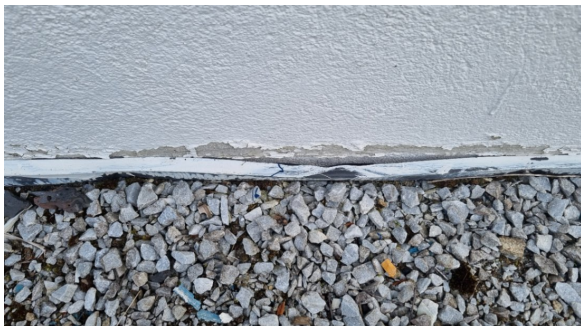
Klemlist er løsnet og den er heller ikke pusset inn eller på annen måte forseglet.

Det må monteres klemlist der det mangler og det anbefales at klemlisten pusses inn eller forsegles med egnet puss- eller tettemateriale for å hindre vanninntrenging.

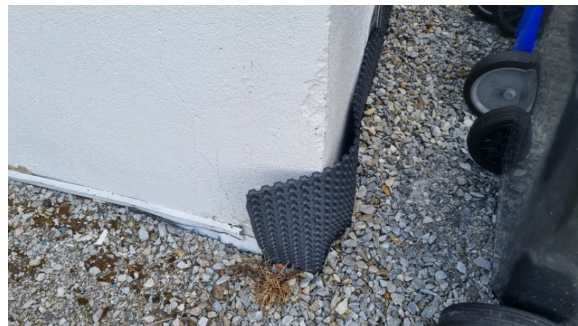
Det mangler klemlist

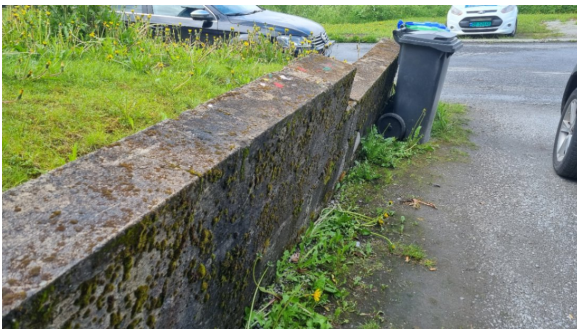
- Det er påvist større sprekker og/eller skjevheter i muren.
- Det mangler rekkverk/annen sikring på forstøtningsmuren(e) ut ifra dagens krav.

Støttemur har store skjevheter.

- Forstøtningsmuren må rives og ny mur bygges.
