Brannklokkeveien 14A, 8622 MO | RANA

**Pen 3-roms selveierleilighet i  
øverste etasje med fin utsikt og  
gangavstand til sentrum.**

# Tilstandsrapport

Befaringsdato: 18.06.2025

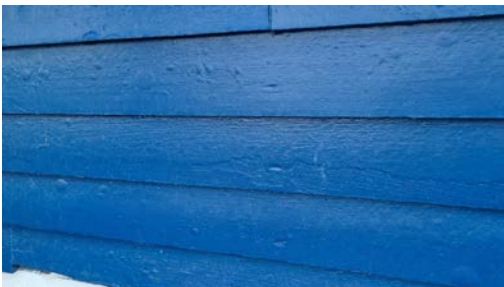
Det er registrert bobler i malingssjiktet på deler av bordkledningen. Dette tyder på at malingen har løsnet fra underlaget, ofte som følge av fukt i treverket eller feil utført overflatebehandling.

Bobler i malingen.

Det anbefales at årsaken til bobledannelsen kartlegges. Skadde overflater må skrapes, evt. skiftes ved behov, og overflatebehandles på nytt med korrekt forarbeid og tørre forhold.

Uten tilstrekkelig lufting bak bordkledningen kan fuktighet som trenger inn bak bordene eller gjennom veggen innenfra ikke tørke opp. Ved fremtidig bytting av bordkledning, så må man sørge for at det er tilfredsstillende lufting bak kledningen.

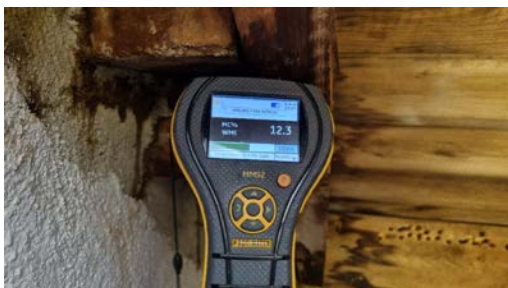
Det er observert fuktmerker i taktroen, som trolig stammer fra tiden før taktekket ble skiftet.

Det ble fuktmålt ved befaring, ingen forhøyde verdier ble registrert.

- Lufting/ventilering bør forbedres.

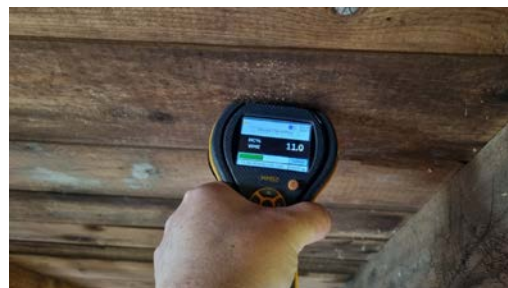
Det ble fuktmålt ved befaring, ingen forhøyde verdier ble registrert.

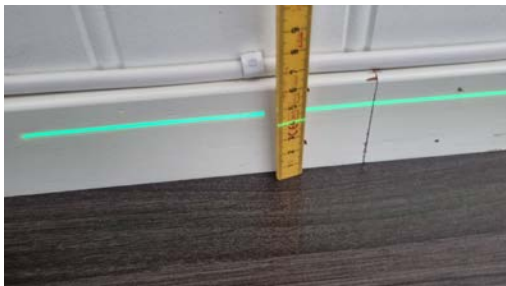
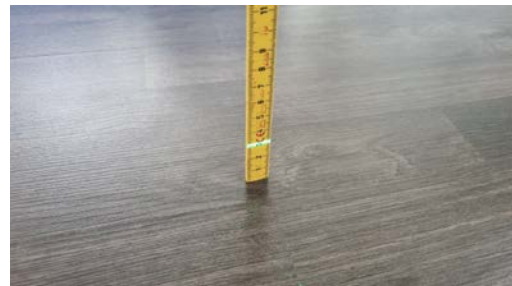
- Målt høydeforskjell på mellom 10 - 20 mm innenfor en lengde på 2 meter. Tilstandsgrad 2 gis med bakgrunn i standardens krav til godkjente måleavvik.

Kontroll av planavvik.

- For å få tilstandsgrad 0 eller 1 må høydeforskjeller rettes opp. Det vil imidlertid sjelden være økonomisk rasjonelt som et enkeltstående tiltak i en bolig som dette. Dersom boligen en gang skal renoveres, kan man vurdere slike tiltak.

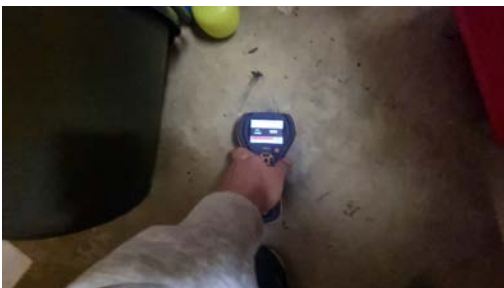
Det ble registrert forhøyde fuktverdier i boder i kjelleretasjen.

Det ble registrert forhøyde fuktverdier.

Bodene må ventileres godt, ved lagring av utstyr/eiendeler bør man ta hensyn til at det er målt forhøyde fuktverdier i rommene.

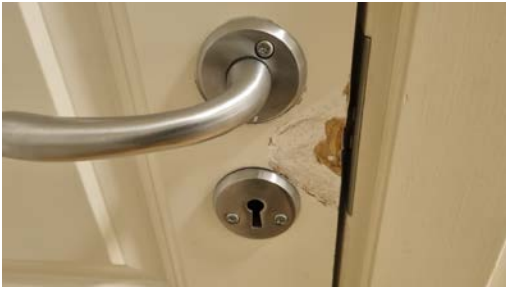
- Det er påvist avvik som tilsier at det bør foretas tiltak på enkelte dører.
- Enkelte av innvendige dører har en del slitasje.

Skade på dørblad.

Utskifting av dørblad på dør til et av soverommene bør påregnes.

**Kostnadsestimat: Under 10 000**

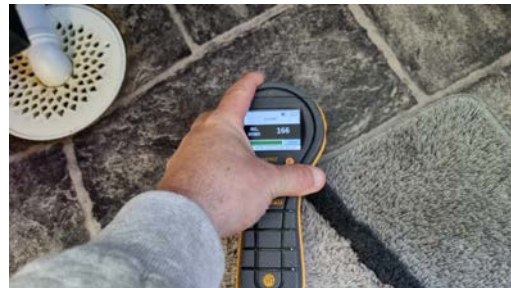
Det ble fuktmålt ved befaring, ingen unormale fuktverdier ble registrert.

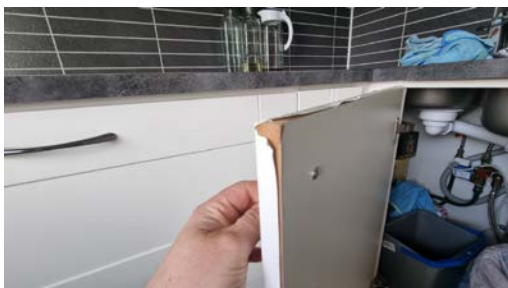
Det er skade på skapfront.

- Det må påregnes lokal utbedring/utskiftning.

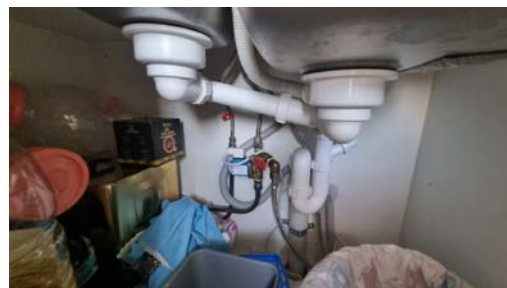
Det er montert Waterguard.

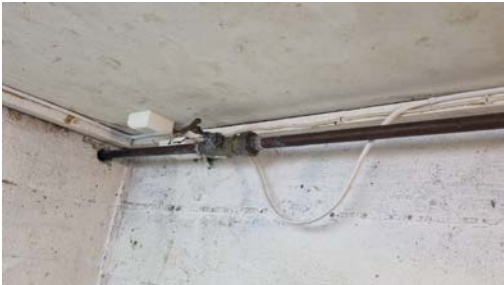
Hovedstoppekran av eldre dato uten kuleventil, og mer enn halvparten av forventet brukstid er passert på innvendige vannledninger av kobber i kjelleretasjen.

- Det er ikke behov for utbedringstiltak siden anlegget fungerer i dag, men ut ifra alder kan skader plutselig oppstå på eldre anlegg.

Utskifting av hovedstoppekran bør påregnes.

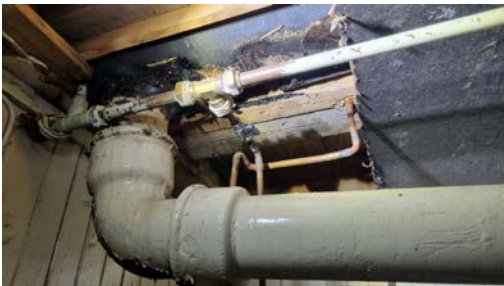
Avvik gjelder for avløpsrør av soil.

Avløpsrør av soil.

- Det er ikke behov for utbedringstiltak siden anlegget fungerer i dag, men ut ifra alder kan skader plutselig oppstå på eldre anlegg.

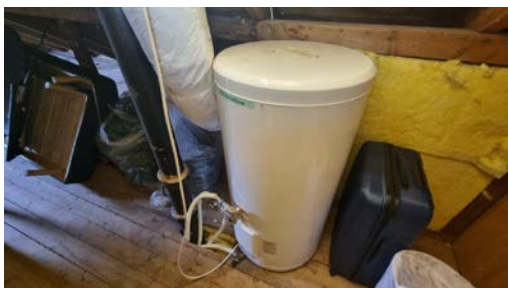
Varmtvannsbereder fra 1999.

- Det er ikke behov for utbedringstiltak siden tanken fungerer i dag, men ut ifra alder kan skader plutselig oppstå på eldre tanker.
