# Tilstandsrapport

Fritidsbolig

Ellingsvikveien 20, 3788 STABBESTAD

Befaringsdato: 03.10.2025

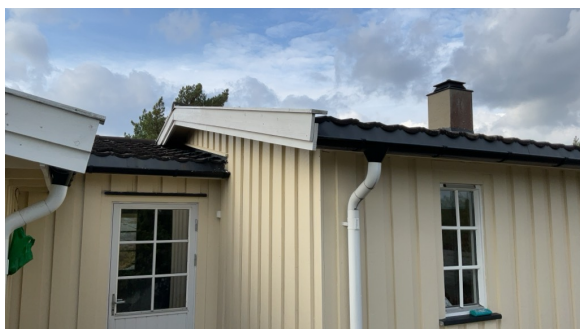
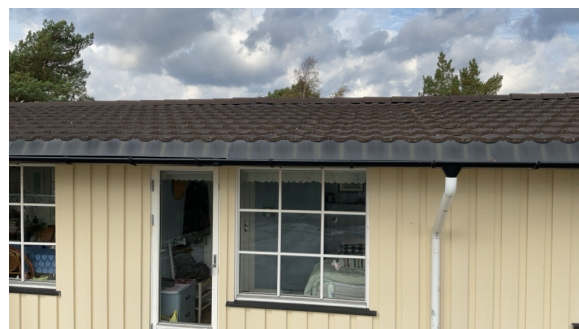
Taket bør følges opp med jevnlig tilstandskontroll, og det må påregnes utskifting av takteking innen overskuelig fremtid for å unngå økt risiko for vanninntrenging og påfølgende fukt- og råteskader i takkonstruksjonen.

- Overvåk tilstanden jevnlig. For å få tilstandsgrad 0 eller 1 må tekkingen skiftes ut, men tidspunktet for når dette er nødvendig er vanskelig å si noe om.

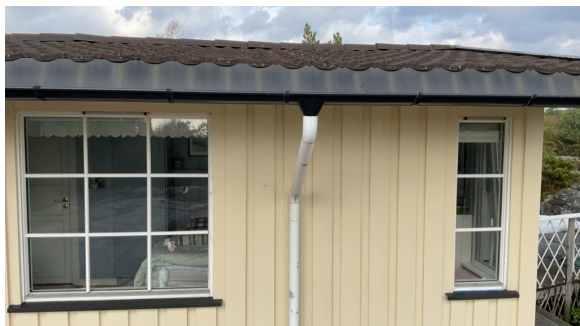
## TG 2 Veggkonstruksjon

- Det er ingen eller liten lufting i nedre kant av kledning mot grunnmur.
- Det er påvist spredte råteskader i bordkledningen.

Balkong/terrassebord er stedvis plassert nær eller inntil kledningen. Dette kan gi økt fare for fuktinntregning i kledningen og veggen. Stedvis er kledningen oppsprukket.

- Uten tilstrekkelig lufting bak bordkledningen kan fuktighet som trenger inn bak bordene eller gjennom veggen innenfra ikke tørke opp. Dette skaper ideelle forhold for råtesopp og muggvekst.
- Andre tiltak:

Kledningen har behov for vedlikehold og enkelte bord bør skiftes. Det bør lages større mellomrom mellom kledning og terrassedekker.

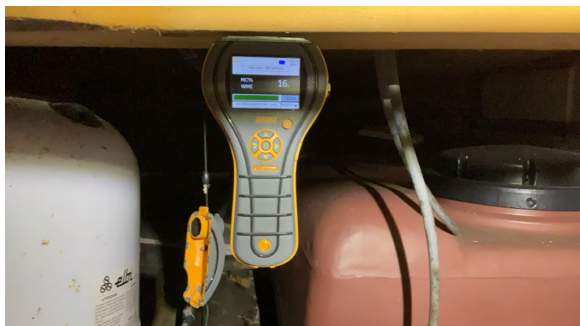
Måling under tilbygg.

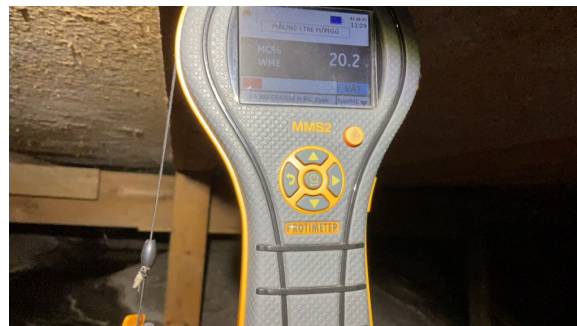
Det er to krypkjellere. I den ene (under opprinnelig del), ble det målt fukt over 20 %. Verdier over 18 % kan gi forhold der mugg/sopp kan utvikle seg. Her ble det også observert fritt vann, som følger fjellet inn i krypkjelleren.

Måling under opprinnelig del

Det bør etableres bedre ventilering og fuksikring i krypkjelleren for å redusere fuktbelastningen.

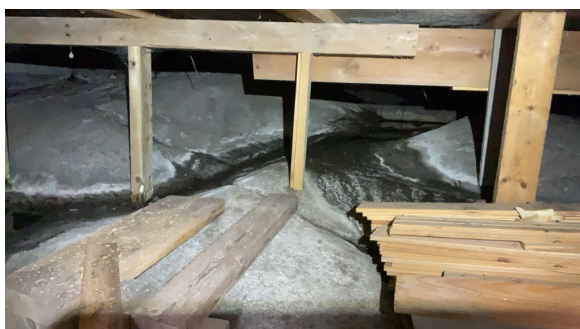
Høyt fuktnivå og tilstedeværelse av vann øker risikoen for mugg- og råteskader i bjelkelag og tilstøtende konstruksjoner, noe som kan medføre omfattende utbedringsbehov og redusert levetid for bygningen.

Fritt vann som har fulgt fjellet inn i krypkjelleren.
