# Tilstandsrapport

📍 Sundøyveien 80 , 8892 SUNDØY

# Gnr. 110, Bnr. 21

Rapportdato: 03.06.2022

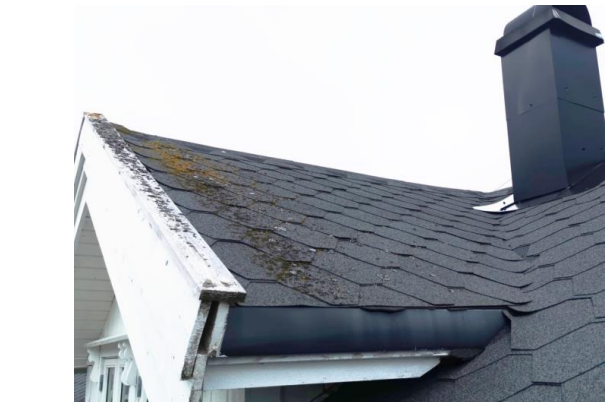
Det er stedvis mosegroing på takking.  
På møne over pipen er taktekkningen spikret ned.  
Pipebeslaget er ikke knekt ned i kilrenne med fare for lekkasje i spissen mot pappshingel.  
I kilrenne mangler det papptekkning.  
Monteringen av pappshingel er ikke fagmessig utført.

Stedvis mosegroing på takking.

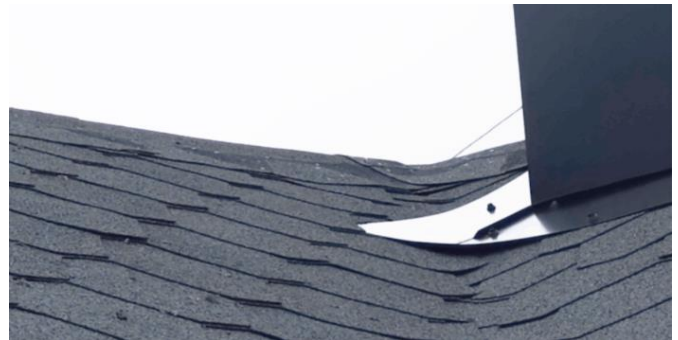
På mønet er det spikret ned pappspiker. Pipebeslaget er ikke knekt i kilrenne.

Pipebeslaget er ikke knekt ned i kilrenne med fare for lekkasje i spissen mot pappshingel.

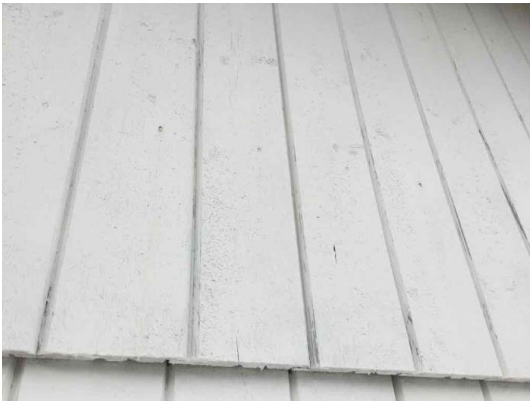
Stedvis malingsslitasje på kledning.

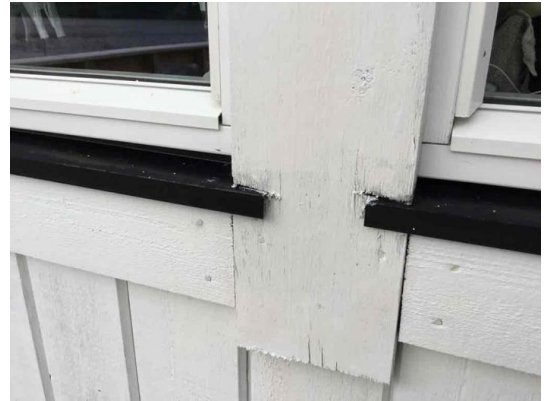
Manglende dryppnese på karmbord.

- Det er påvist avvik rundt innsettingsdetaljer.

- Det bør gjøres tiltak for å lukke avviket.

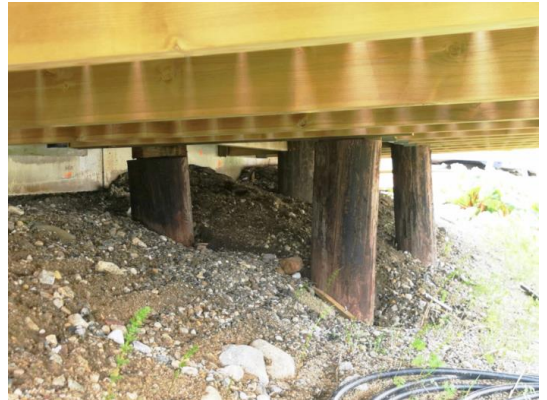
Skjevheter i fundamentering.

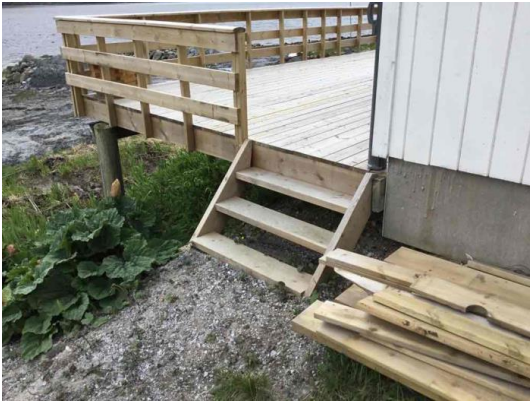
Manglende rekkverk på terrassetrapp.

- Rekkverk må monteres for å lukke avviket.

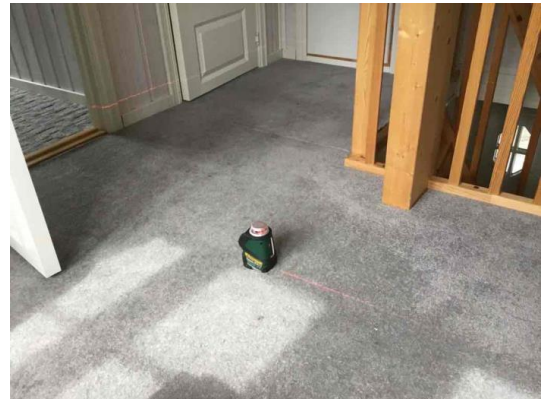
Måling av planavvik i loftetasjen.

- Målt høydeforskjell på mellom 10 - 20 mm innenfor en lengde på 2 meter. Tilstandsgrad 2 gis med bakgrunn i standardens krav til godkjente måleavvik.
- Målt høydeforskjell på over 15 mm gjennom hele rommet. Tilstandsgrad 2 gis med bakgrunn i standardens krav til godkjente måleavvik.

Hovedetasje: Totalt planavvik ca. 13 mm. Radius på 2 meter ca. 11 mm.

Loftetasje: Totalt planavvik ca. 13 mm. Radius på 2 meter ca. 9 mm.

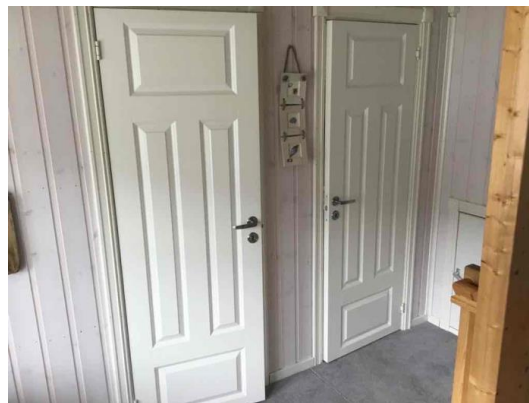
Innvendige dører.

- Det er påvist avvik som tilsier det bør foretas tiltak på enkelte dører.

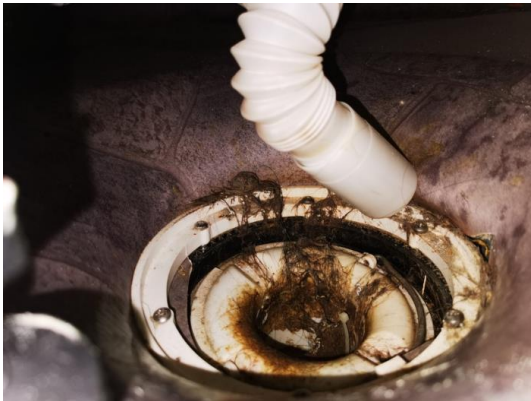
Gulvmembran/ belegg er utett ved sluk.

- Det må foretas utbedring for å unngå fuktskader i konstruksjonen.

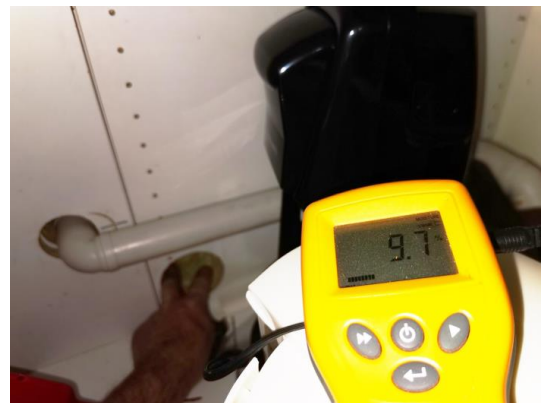
Fuktmåling i tilstøtende vegg inn til badet. Ingen unormale forhold ble påvist.

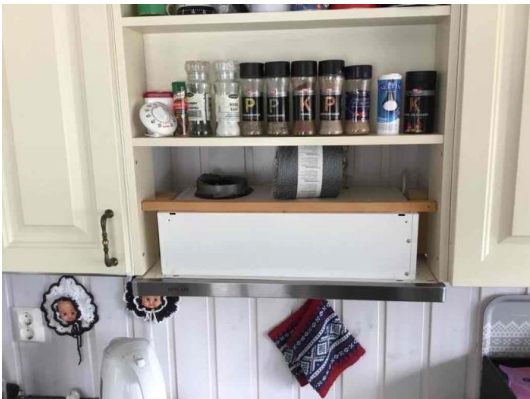
Dekkplate foran ventilator er midlertidig festet.

- Det er påvist skader på overflater/kjøkkeninnredning utover normal slitasjegrad.

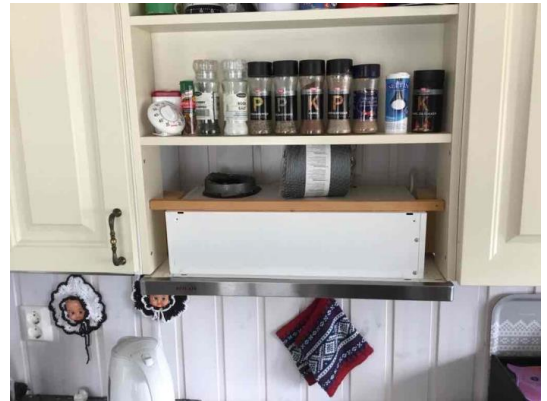
Ventilator er ikke tilkoblet kanal.

- Det er registrert avvik med avtrekk.

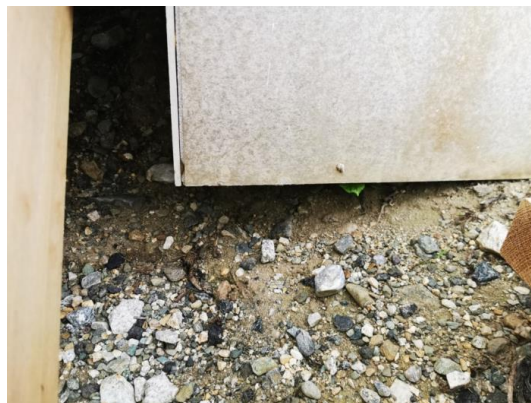
Utsiging av masser under hjørne mot nordøst.

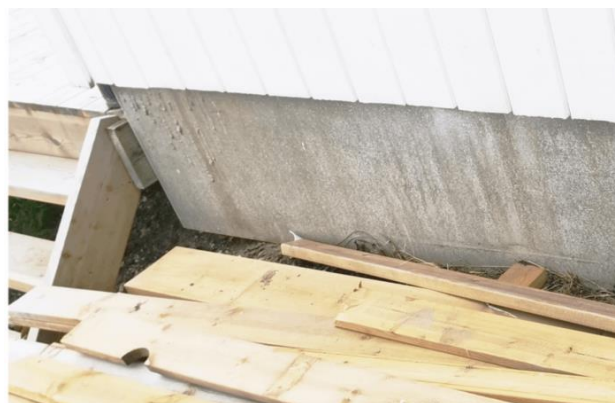
Hjørne mot nordøst.

- Det er registrert symptomer på setninger i grunnen i form av sprekker i grunnmur.
  - Det er registrert utsiging av masser under grunnmuren.
- På hjørnet mot nordøst er det utsiging av masser.

- Påviste skader må utbedres.
- Det må gjennomføres ytterligere undersøkelser.

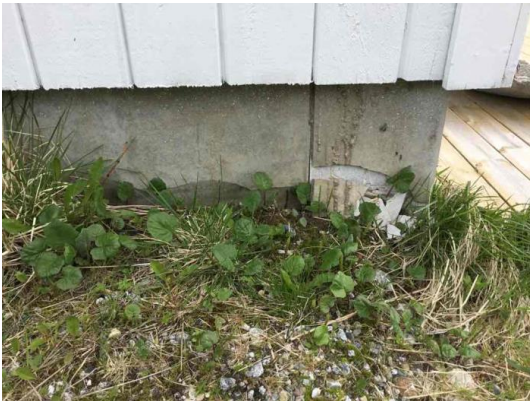
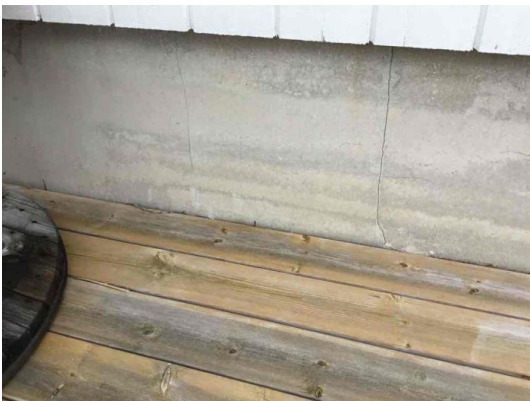
Fasadeplate på grunnmur er sprukket.

Sprekk i fasadeplate på grunnmur.

- Grunnmuren har sprekkdannelser.

Utvendige sementbaserte plater har stedvis sprekker.  
På hjørnet mot vest er plater sprukket og ramlet av.

- Lokal utbedring må utføres.
- Påviste skader må utbedres.
