Sundøyveien 80, 8892 SUNDØY

**REDUSERT PRIS! - Flott  
fritidseiendom med strandlinje -  
Usjenert beliggenhet**

# Tilstandsrapport

Befaringsdato: 27.07.2023

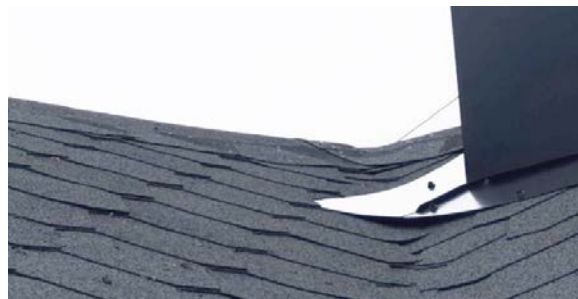
Stedvis mosegroing på tekking.

På mønet er det spikret med pappspiker.  
Pipebeslaget er ikke knekt i kilrenne.

Pipebeslaget er ikke knekt ned i kilrenne med fare for lekkasje i spissen mot pappshingel.

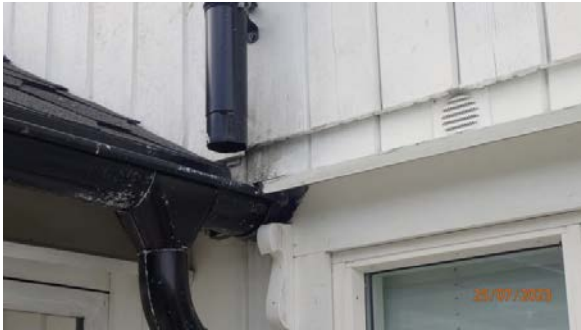
Det er ikke montert utkast på takrenne mot overbygd terrasse mot sørøst.

Nedløpsrør mangler utkast til takrenne ved takoverbygg terrasse. Vann spruter på vannese og vil på sikt skape råteskader.

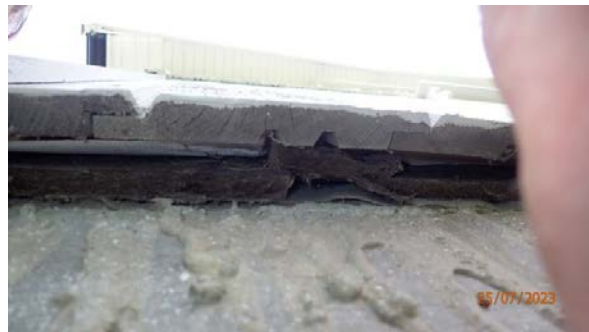
Stedvis malingsslitasje på kledning.

- Det er værslitt/oppsprukket trevirke/trepaneler.

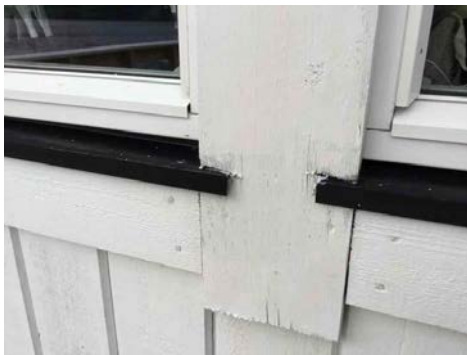
Manglende dryppnese på karmbord.

- Det er påvist avvik rundt innsetningsdetaljer.

- Det bør gjøres tiltak for å lukke avviket. Anordne dryppnese på karmbord mot vindusbeslag.

- Det bør gjøres tiltak for å lukke avviket.

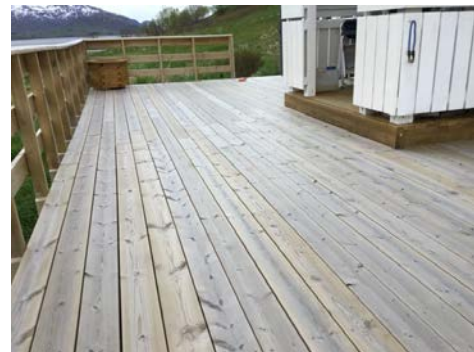
Skjevheter i fundamentering.

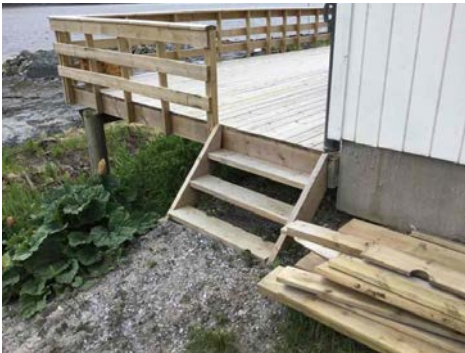
Manglende rekkverk på terrassetrapp.

- Rekkverk må monteres for å lukke avviket.

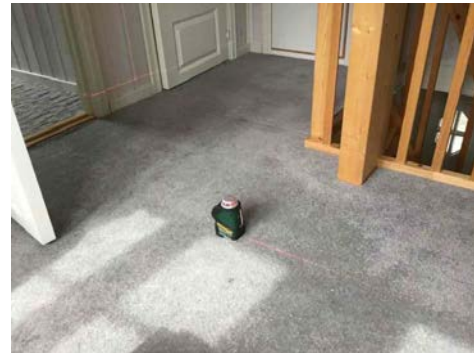
Måling av planavvik i loftetasjen.

- Målt høydeforskjell på mellom 10 - 20 mm innenfor en lengde på 2 meter. Tilstandsgrad 2 gis med bakgrunn i standardens krav til godkjente måleavvik.

Tilstandsgrad 2 gis med bakgrunn i standardens krav til godkjente måleavvik.

Hovedetasje: Totalt planavvik ca. 13 mm. Radius på 2 meter ca. 11 mm.

Loftetasje: Totalt planavvik ca. 13 mm. Radius på 2 meter ca. 9 mm.

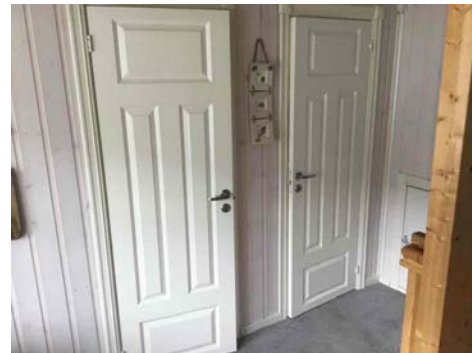
Innvendige dører.

- Det er påvist avvik som tilsier det bør foretas tiltak på enkelte dører.

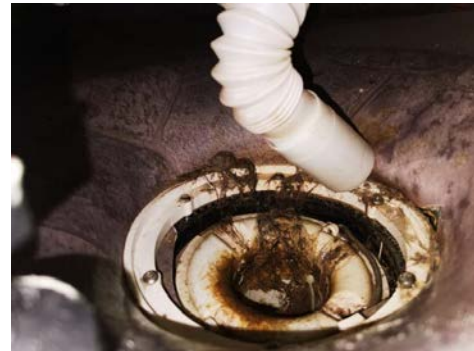
Gulvmembran/ belegg er utett ved sluk.

- Det må foretas utbedring for å unngå fuktskader i konstruksjonen. Belegget ved sluk under kabinett må tettes.

- Det må foretas utbedring for å unngå fuktskader i konstruksjonen.

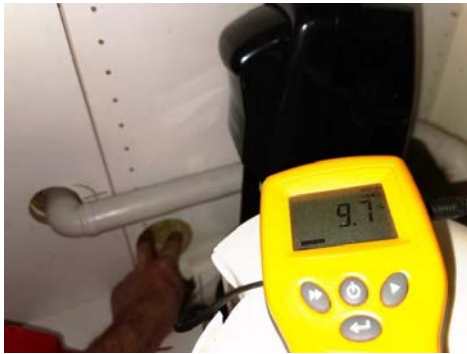
Fuktmåling i tilstøtende vegg inn til badet. Ingen unormale forhold ble påvist.

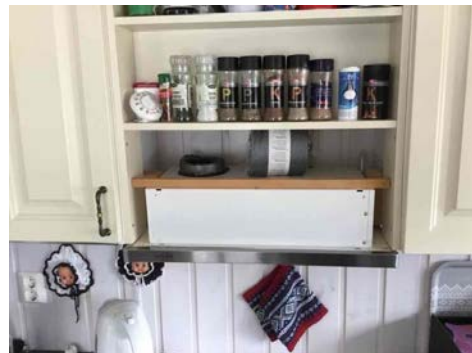
Dekkplate foran ventilator er midlertidig festet.

- Det er påvist skader på overflater/kjøkkeninnredning utover normal slitasjegrad.

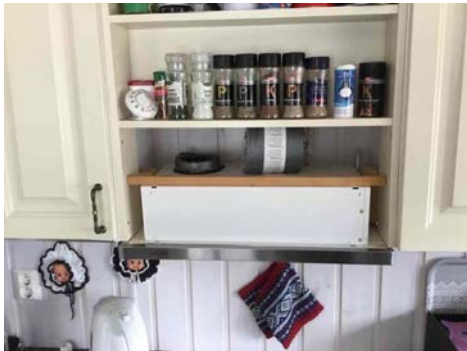
Det er montert avtrekksventilator over komfyr.  
Ventilatoren er ikke tilkoblet avtrekk.

Ventilator er ikke tilkoblet kanal.

- Det er registrert avvik med avtrekk.
- Avtrekket er ikke tilkoblet kanal.

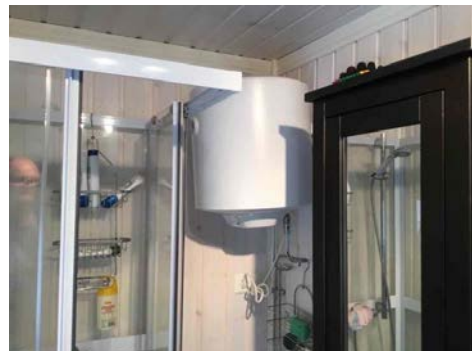
Bereder er montert på vegg på badet.

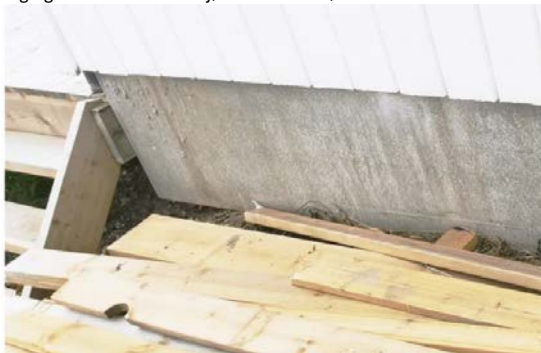
Hjørne mot nordøst.

Utsiging av masser under hjørne mot nordøst.

- Det er registrert symptomer på setninger i grunnen i form av sprekker i grunnmur.
- Det er registrert utsiging av masser under grunnmuren.

- Påviste skader må utbedres.
- Det må gjennomføres ytterligere undersøkelser. Masser på nedre side av grunnmuren må stabiliseres for å hindre videre utsiging.

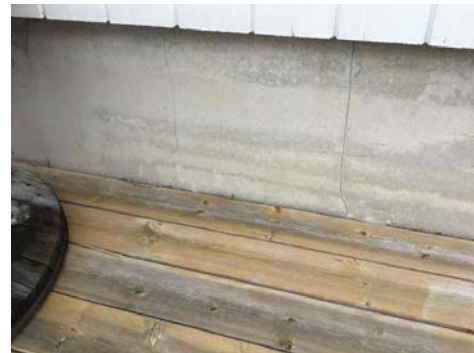
Fasadeplate på grunnmur er sprukket.

Sprekk i fasadeplate på grunnmur.

- Grunnmuren har sprekkdannelser.
