# Tilstandsrapport

Rekkehus

Høgatun 2 B, 5260 INDRE ARNA

Befaringsdato: 17.02.2026

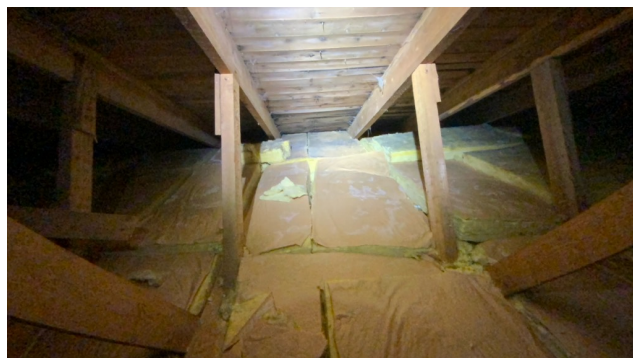
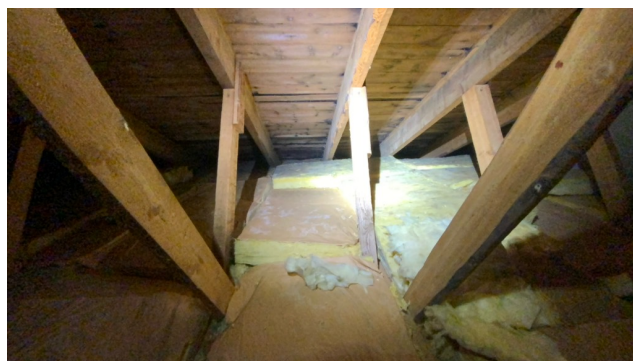
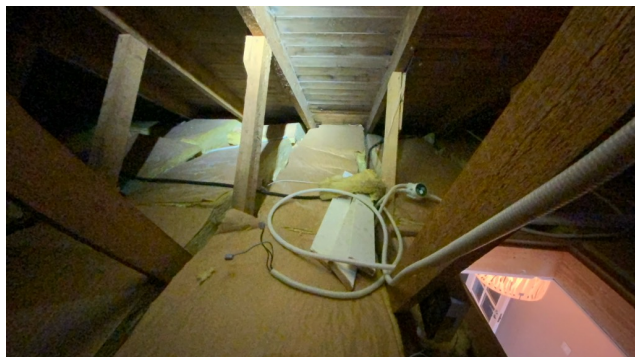
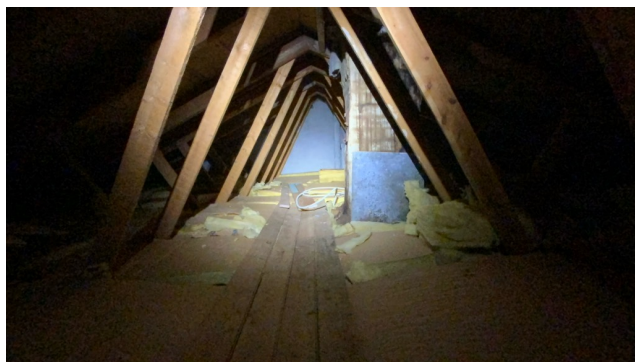
### TG 2 Takkonstruksjon/Loft

Det er fuktmerker i sutaksbord.

Isolasjon er flere steder presset ut mot sutak og stenger for lufting.

Det er nylig etablert luftespalte i utvendig kiste.

Det bør etableres klaring mellom isolasjon og sutaksbord i kaldloft.

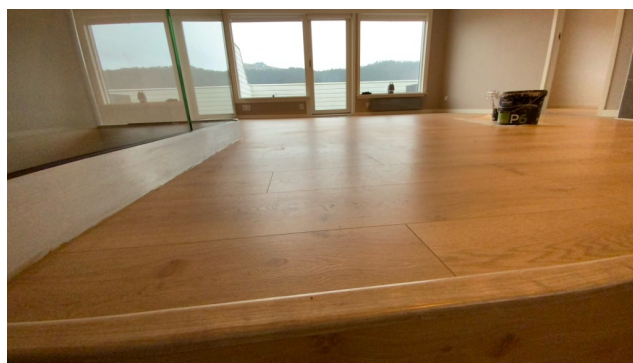
### TG 3 Etasjeskille/gulv mot grunn

- Målt høydeforskjell på over 30 mm gjennom hele rommet.  
Tilstandsgrad 3 gis med bakgrunn i standardens krav til godkjente måleavvik.

Det er ca 55 mm høydeforskjell, fra laveste til høyeste punkt på gulv i stue/kjøkken. Laveste punkt er ved altandør.

- For å få tilstandsgrad 0 eller 1 må høydeforskjeller rettes opp. Det vil imidlertid sjelden være økonomisk rasjonelt som et enkeltstående tiltak i en bolig som dette. Dersom boligen en gang skal renoveres, kan man vurdere slike tiltak.

Det er ikke påkrevd med strakstiltak.

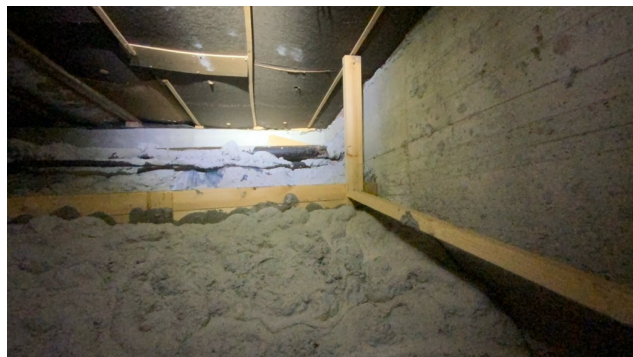
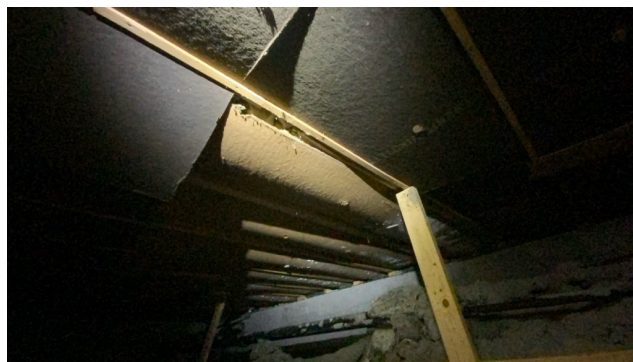
## ! TG 2 Kryp Kjeller

- Det er ikke tilfredsstillende ventilering av kryptjeller.

Det er for lite luftsirkulasjon i kryptjeller. Det er kun ventiler i grunnmur under altan.

Kryptjeller er en risikokonstruksjon, med hensyn til fukt- og kondensproblemer.

Det er gliper mellom bjelker og enkelte asfaltplater.

- Bedre ventilering må etableres.

Kryptjeller er en kjent risikokonstruksjon. Det må foretas regelmessige kontroller av kryptjeller.

Åpninger i asfaltplater bør utbedres.

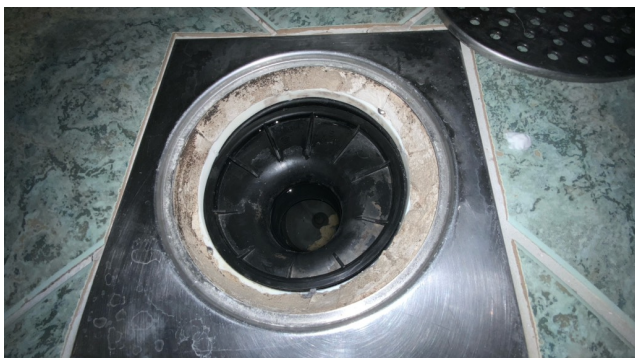
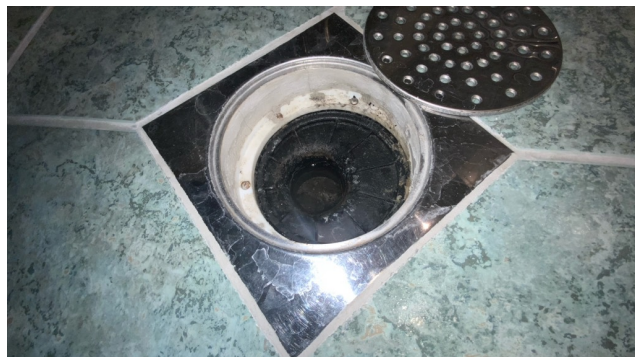
### TG 2 Sluk, membran og tettesjikt

- Membran kan ikke konstateres (ikke synlig og det foreligger heller ikke dokumentasjon).
- Mer enn halvparten av forventet brukstid er passert på slukløsningen.

Membran er ikke synlig.

Badet er ca 28 år gammelt.

- Sluket må sjekkes og rengjøres jevnlig.

Det er ikke påkrevd med strakstiltak. Mer enn halvparten av forventet brukstid er oppbrukt for membranen.
