# Tilstandsrapport

Tomannsbolig

Løvestadveien 3, 1820 SPYDEBERG

Befaringsdato: 07.04.2025

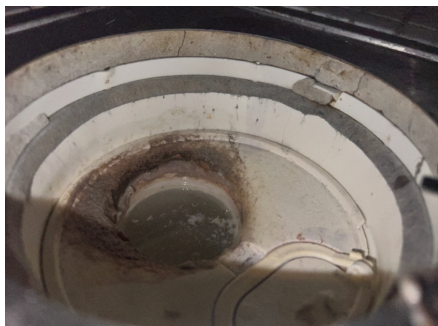
- Det er mulighet for at det kan forekomme vannlekkasje på våtrommet hvor vann ikke vil gå til sluk.
- Det er påvist at høydeforskjell fra topp slukrist til gulv/synlig topp membran ved dørterskel er mindre enn 25 mm.

- Takstmannen har foretatt kontroll av fallforhold på våtrommet ved hjelp av en punkt laser. Svakt fall til sluk. Ikke fallforhold eter byggetidens krav.  
Eventuelt lekkasjevann vil ikke ledes til sluk fra alle deler av rommet.  
- Påvist at enkelte fliser slipper fra underlaget på baderomsgulvet.

- Over halvparten av forventet brukstid på tettesjikt og sluk er passert, og det er usikkert om tettesjiktet er tilstrekkelig for dagens bruk, som innebærer utstrakt dusjing og vannsøl. For å redusere risikoen for lekkasjer anbefales det å benytte et tett dusjkabinett med avløp til sluket. Det er imidlertid ingen garantier for tettesjiktets tilstand, og tidspunktet for nødvendig utskifting er usikkert.  
- Foreligger ikke dokumentasjon på utførelse, ukjent membranløsning i våte soner, rundt rør og i innebygget sisterner.

- Våtrommet kan fungere som det er, men utbedring er nødvendig for å lukke avviket. Det anbefales å rette opp fall mot sluk ved renovering. Ved lekkasjer kan sluket ha begrenset kapasitet, noe som kan føre til vannskader i tilstøtende rom.

- Gjennomføre ytterligere undersøkelser og foreta utbedring av skade.
- Sluket må sjekkes og rengjøres jevnlig.
- Overvåk tilstanden jevnlig. For å få tilstandsgrad 0 eller 1 må tettesjiktet skiftes ut, men tidspunktet for når dette er nødvendig er vanskelig å si noe om.

- Tettesjiktet og sluk har begrenset gjenværende levetid, og tilstanden bør følges opp jevnlig. Sluket må kontrolleres og rengjøres regelmessig for å redusere risikoen for lekkasjer. Utskifting av tettesjikt må påregnes, men tidspunkt er usikkert. Tilstand forutsetter videre bruk av tett dusjkabinett.
