# Tilstandsrapport

Enebolig

Kristin Lavransdatters veg 34 , 2316 HAMAR

Befaringsdato: 16.02.2026

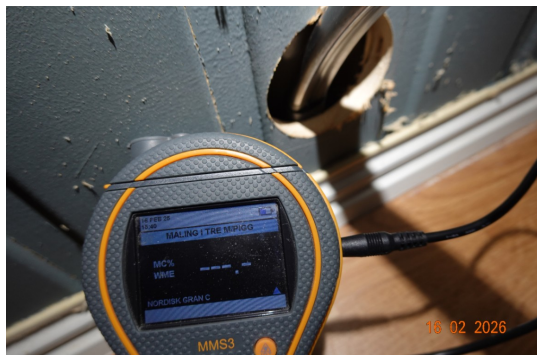
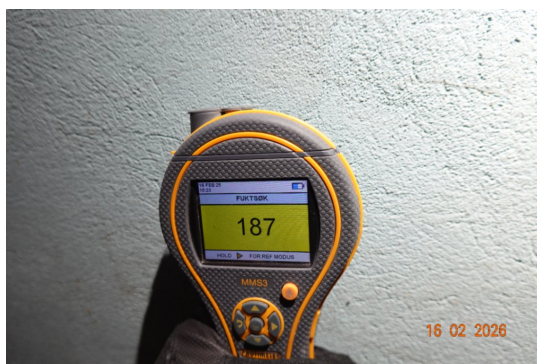
## TG 2 Kryp kjeller

Det er registrert rim/fuktgjennomslag i overgang vegg/himling i krypkjeller. Drypping fra himling.

Det bør iverksettes tiltak for å utbedre fuktgjennomslag i overgang mellom vegg og himling i krypkjelleren, for eksempel ved å forbedre drenering, tetting eller ventilasjon.
