Kristin Lavransdatters veg 34, 2316 HAMAR

**STORHAMAR**

| Tilstandsrapport ..... | 45 |

Befaringsdato: 16.02.2026

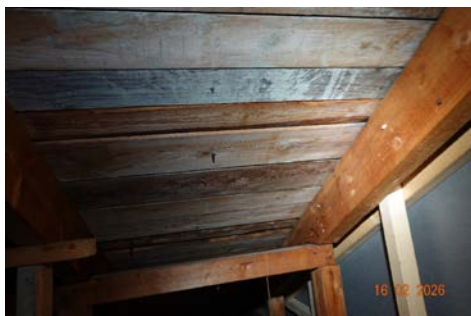
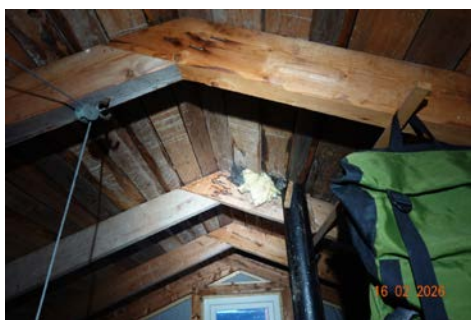
Det er påvist skruer og spiker igjennom undertak.  
Det er påvist fuktmerker i undertak ved lufting av kloakk og takkonstruksjon. Ved bruk av fuktmåler ble det ikke registrert unormale verdier. Sannsynligvis etter tidligere fuktproblematikk.  
Ventilasjonskanal av eternitt er tettet med mineralull. Ikke i bruk.  
Synlige fuktskjolder på plater ved raft. Anbefaler ytterligere undersøkelser.

Det bør gjennomføres nærmere undersøkelser.  
Skruer og spiker som går gjennom undertaket bør fjernes eller tettes forsvarlig for å redusere risikoen for vanninntrengning og påfølgende skader på takkonstruksjonen.  
Eternitt er asbestholdig, sanering er regulert i egen forskrift.

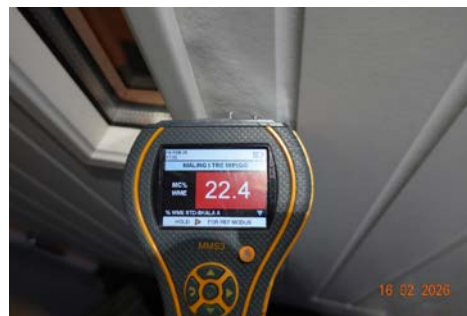
Det er påvist fuktsvelling i ytterdør (utvendig). Ved bruk av fuktmåler ble det registrert forhøyede verdier.

Det bør iverksettes tiltak for å utbedre fuktsvellingen i ytterdøren, for eksempel ved å utføre lokal utbedring i fuktskadet område.  
Konsekvensen av å ikke utbedre dette kan være ytterligere skade på døren, redusert levetid og økt risiko for fuktskader i tilstøtende konstruksjoner.

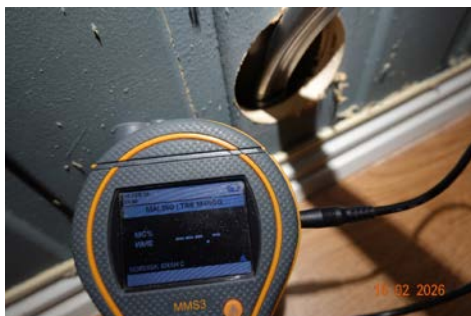
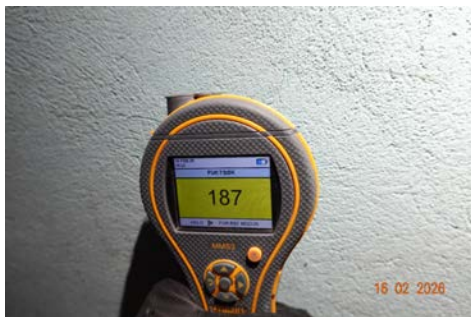
## TG 2 Kryp Kjeller

Kryp Kjeller under tilbygget del.  
Støpt ringmur rundt krypkjeller. Ventil i grunnmur.  
Kryp Kjeller er på generelt grunnlag en risikokonstruksjon, og en konstruksjon med hyppig skadefrekvens.

Det er registrert rim/fuktgjennomslag i overgang vegg/himling i krypkjeller. Drypping fra himling.

Det bør iverksettes tiltak for å utbedre fuktgjennomslag i overgang mellom vegg og himling i krypkjelleren, for eksempel ved å forbedre drenering, tetting eller ventilasjon.

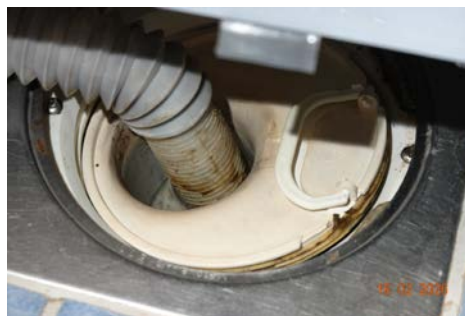
- Det er påvist at høydeforskjell fra topp slukrist til gulv/synlig topp membran ved dørterskel er mindre enn 25 mm.
- Det er påvist avvik i fallforhold til sluk i forhold til krav i forskrift på byggetidspunktet.

- Til tross for avviket i fall/høydeforskjell til sluk, vil gulvet fortsatt kunne lede vann mot sluket, men med redusert effektivitet. Dette kan potensielt øke risikoen for vannansamling i enkelte områder av badet.

- Det må gjøres nærmere undersøkelser.
- Det må innhentes dokumentasjon. Manglende membran/tettesjikt medfører risiko for lekkasjer og fukt i konstruksjonen.
