# Tilstandsrapport

Selveierleilighet

Parkveien 48, 1940 BJØRKELANGEN

Befaringsdato: 05.05.2025

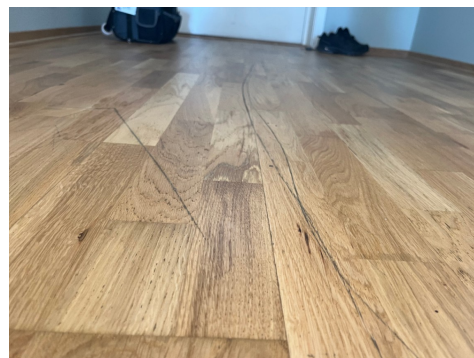
- Overflater har en del slitasjegrad utover det en kan forvente.

Parkett har hakk og merker.

Parkett har slitasje.

- Overflater må utbedres eller skiftes.

Det bør påregnes at parkett utbedres eller skiftes i rom med skader, fortrinnsvis i entre/gang og stue/kjøkken.

**Kostnadsestimat: 50 000 - 100 000**

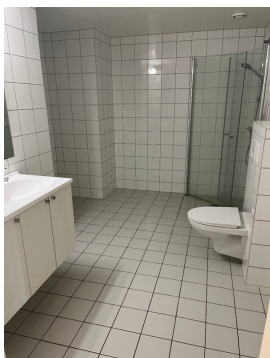
Det er ikke forevist dokumentasjon foruten midlertidig brukstillatelse på våtrommet.

Bad/vaskerom.

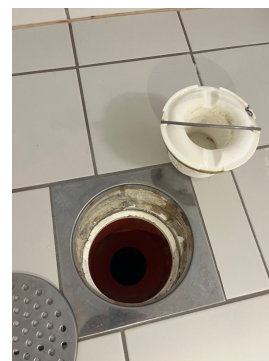
Plastsluk med synlig membranmansjett i dusjsone.

Det foreligger midlertidig brukstillatelse og det er da vurdert at uavhengig kontroll er utført i tiltaket og våtrommet er bygget iht. gjeldene regelverk på byggetidspunktet.

Sluk.

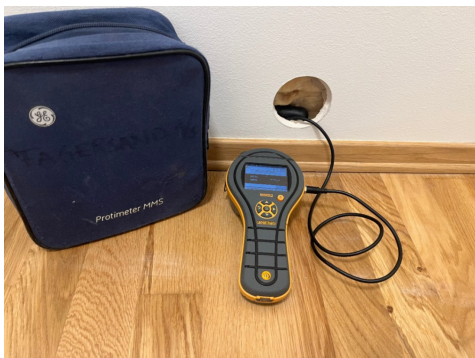
Hulltaking er foretatt i bod mot våtsone til servant.  
Fuktmåling i trevirke viste normale verdier.

Fuktmåling uten avvik.  
Ved målinger under 7,8 % vil displayet ikke vise resultat.

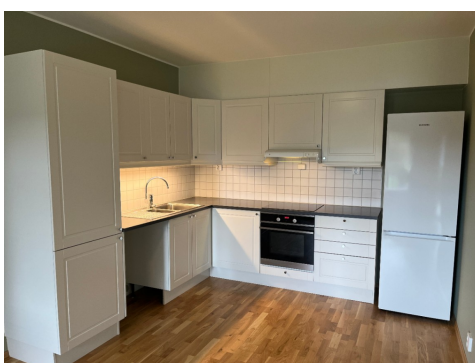
Ved fuktsøk ble det registrert normale verdier på utsatte steder.

Kjøkkeninnredning.

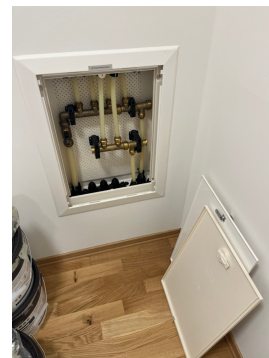
Synlige vannrør av plast med rør-i-rør system, fordelerskap med stoppekran og drenering er plassert i bod.  
Rørkursene på rør-i-rør systemet på vannledninger er ikke merket, det bør gjøres. Vurdert til mindre avvik.

Fordeleskap med stoppekran.

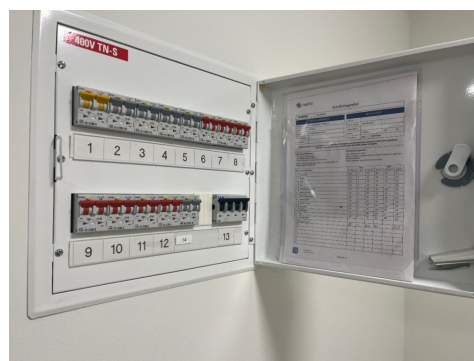
På grunnlag av opplysninger fra eier/kunde, fremvist dokumentasjon, tilstand og alder er det ikke behov for utvidet el-kontroll.

El-skap.
