Tilstandsrapport

Boligbygg med flere boenheter

Lille Damsgårdsveien 60 , 5163 LAKSEVÅG

Befaringsdato: 26.03.2026

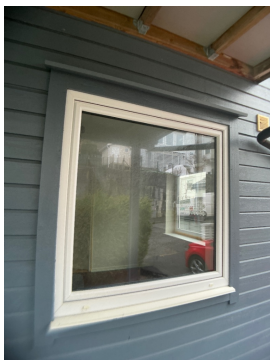
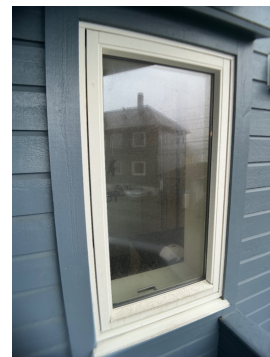
TG 1 Vinduer

Bygningen har malt trevindu med 2-lags glass på bad fra 2007 og PVC vinduer med 2-lags glass fra 2011 i øvrige rom.

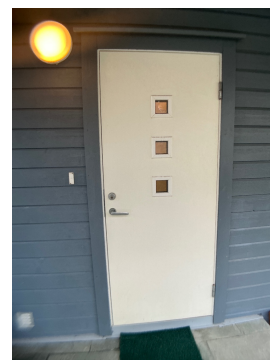
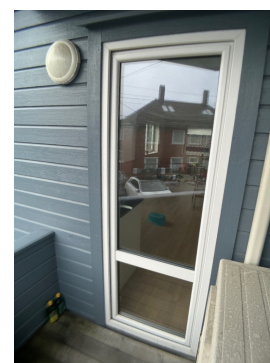
TG 1 Dører

Bygningen har malt hovedytterdør og PVC balkongdør.

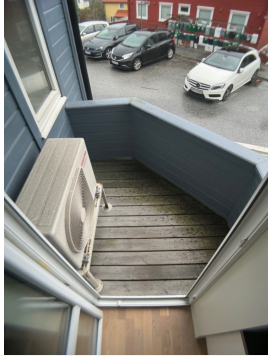
TG 1 Balkonger, terrasser og rom under balkonger

Altan med tilkomst fra kjøkken, oppmålt til ca 2.2m2

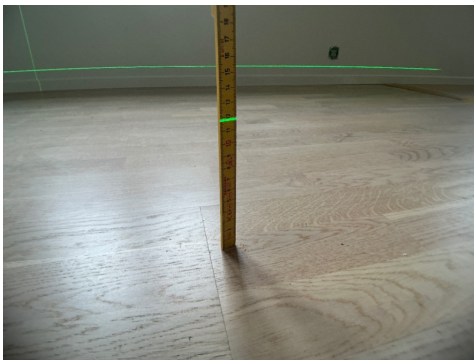
TG 1 Etasjeskille/gulv mot grunn

Etasjeskiller er av trebjelkelag.
Gulvet er kontrollert for høydeavvik med laser.

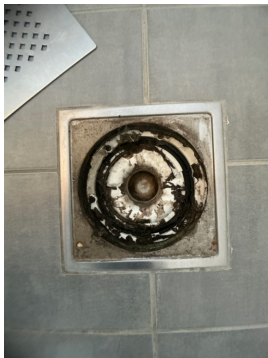
⚠ TG 2 Sluk, membran og tettesjikt

Det er plastsluk og smøremembran med ukjent utførelse.

- Mer enn halvparten av forventet brukstid er passert på membranløsningen.

Smøremembran har en naturlig aldriingsprosess i form av kjemisk uttørking. Normal forventet levetid på smøremembran er 10-20 år. Ved å etablere tett dusjkabinett vil badet kunne vare i flere år enn den antatte gjensstående levetiden.

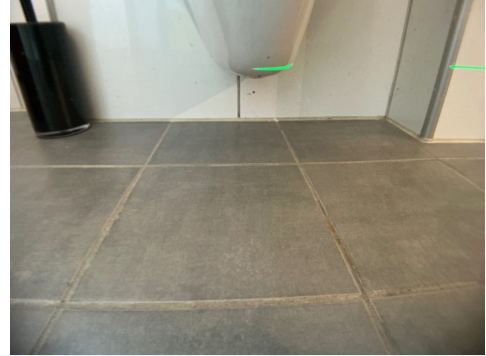
⚠ TG 2 Sanitærutstyr og innredning

- Det er ikke påvist tilfredsstillende løsning for å synliggjøre lekkasje fra innebygget sisterner.

Uten dreneringsløsning/lekkasjesikring kan lekkasje på den innebygde sisterner pågå over lang tid uten å bli oppdaget.

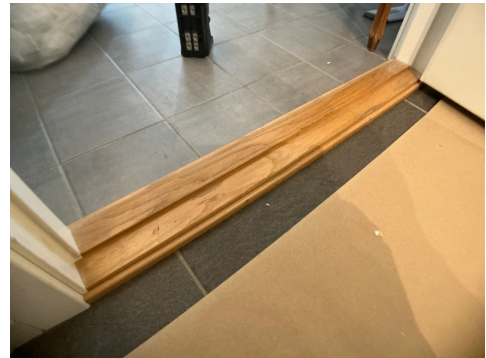
⚠ TG 2 Ventilasjon

Det er elektrisk styrt vifte.

- Våtrommet mangler tilluftsventilering, f.eks. spalte/ventil ved dør.

- Det bør etableres tilfredsstillende tilluft til våtrom f.eks. luftespalte ved dør e.l.

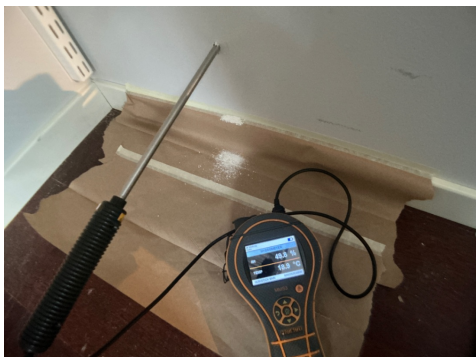
⚠ TG 0 Tilliggende konstruksjoner våtrom

Hulltaking er foretatt uten å påvise unormale forhold. Hulltaking er foretatt fra soverom . RH i vegg ble målt til 49.8%, ingen utslag ved måling i overflater i veggkonstruksjonen.

Relativ luftfuktighet ble målt med lang probe. Den viste relativ luftfuktighet på 49.8% ved en temperatur på 18,9 grader. Relativ luftfuktighet under 60 % anses å være tørt. Relativ luftfuktighet mellom 60-74 % er akseptabelt. Relativ luftfuktighet mellom 75-85 % anses å være fuktig. Relativ luftfuktighet mellom 86,5-100 % anses å være meget fuktig

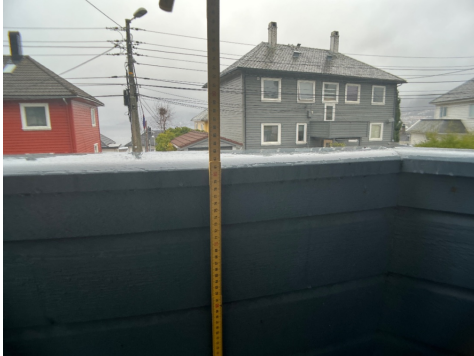
Helse, miljø og sikkerhet

- Det er ikke foretatt radonmålinger, og bygget er heller ikke utført med radonsperre.
- Rekkverket på balkong eller terrasse er for lavt i forhold til dagens krav.

- Det er ikke krav om utbedring av rekkverkshøyde opp til dagens forskriftskrav.
- Det bør gjennomføres radonmålinger.
