Tilstandsrapport

Boligbygg med flere boenheter

Huldreveien 37 , 1388 BORGEN

Rapportdato: 15.05.2026

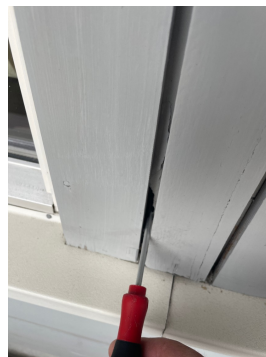
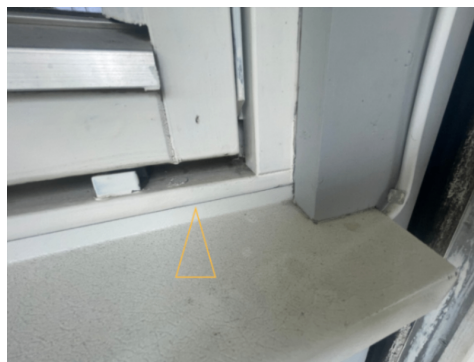
TG 2 Vinduer

Utvendig vannbrettbeslag er ikke montert korrekt. Det er også mangelfull tetting rundt vinduene på utsiden. Overbygget balkong gir noe beskyttelse mot vær og vind, men ved kraftig slagregn kan det likevel oppstå fuktinntrengning.

Mangelfull tetting og feilmontert beslag kan føre til fuktskader, råte og redusert levetid på vinduene og tilstøtende konstruksjon.

Vannbrettbeslag bør monteres korrekt, og tetting rundt vinduene utbedres for å hindre fuktinntrengning og påfølgende skader på karm og omkringliggende konstruksjon.

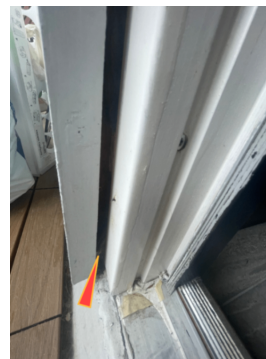
TG 2 Dører

Det mangler utvendig tetting bak listverk rundt terrassedøren.

Det bør etableres utvendig tetting bak listverket rundt terrassedøren for å hindre kald trekk i konstruksjonen. Manglende tetting kan også føre til fuktskader ved slagregn, noe som kan redusere levetiden på bygningsdeler.

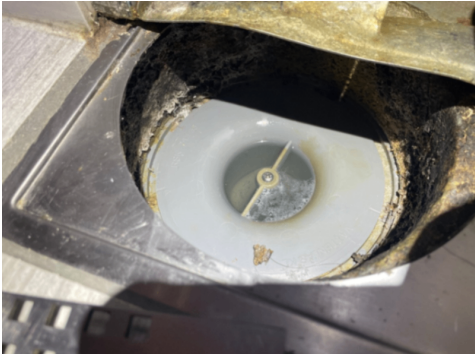
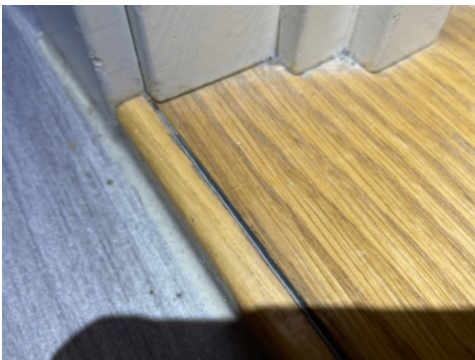
TG 1 Sluk, membran og tettesjikt

Det er plastsluk og banemembran fra protan med dokumentert utførelse. Smøremembran på vegger. Synlig membran ved dørterskel, men det er ikke mulig å påvise membran ved sluket.

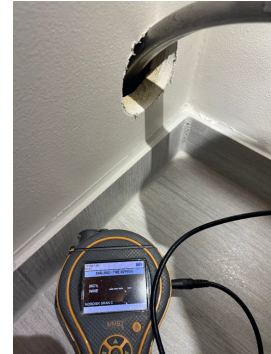
! TG 0 Tilliggende konstruksjoner våtrom

Hulltaking er foretatt uten å påvise unormale forhold.

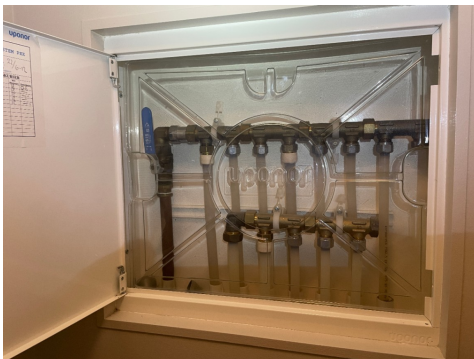
TG 2 Vannledninger

- Det er påvist at eventuelt lekkasjevann fra rør i rør system ikke ledes til sluk eller annen kompensere løsning.

Det er ikke etablert avløp fra vannfordelerskapet, slik at eventuelt lekkasjevann fra rør-i-rør-systemet ikke ledes til sluk eller annen kompensere løsning. Dette medfører økt risiko for fuktskader ved eventuell lekkasje.

Det bør etableres avløp eller annen kompensere løsning fra vannfordelerskapet, slik at eventuelt lekkasjevann fra rør-i-rør-systemet ledes til sluk.

En lekkasjesensor kan også vurderes for å oppdage lekkasje tidlig og stoppe vanntilførselen.
