# Tilstandsrapport

3-roms andelsleilighet.

Nordlandsveien 119, 8626 MO I RANA

Befaringsdato: 12.09.2024

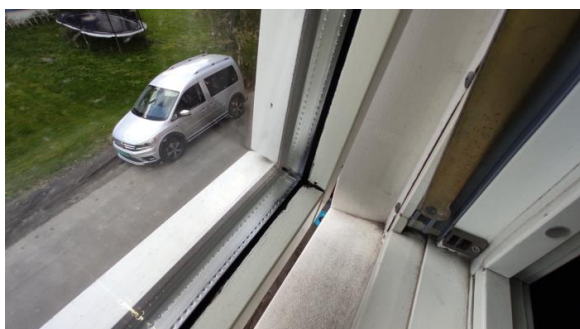
### TC 2 Vinduer

- Det er påvist tegn på innvendig kondensering av enkelte vindusglass.

- Det bør gjøres tiltak for å bedre ventilering av rommet.

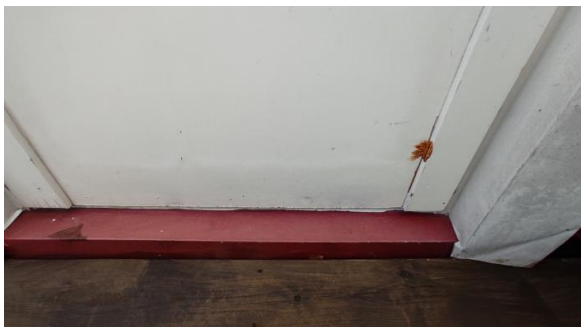
### TC 2 Dører

Fuktsvell i nedre del av dørbladet til terrassedøren.

Døren bør skiftes ut.

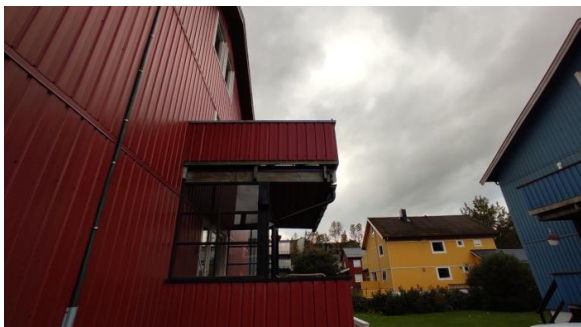
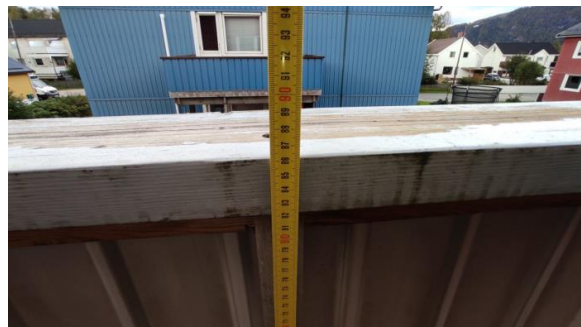
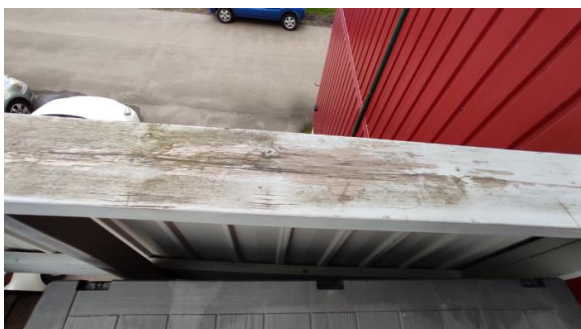
## TG 2 Balkonger, terrasser og rom under balkonger

- Rekkverket er for lavt i forhold til dagens krav til rekkverkshøyder.

Det er for mye overheng i fra drageren og ut. Balkongbjelkene som legges oppå bærebjelkene og kan krage inntil 0,3 m. Dette har forårsaket nedbøyninger i konstruksjonen.

- Rekkverkshøyde må endres for å tilfredsstille krav på byggemeldingstidspunktet.

Konstruksjonen bør rettes opp og forsterkes.

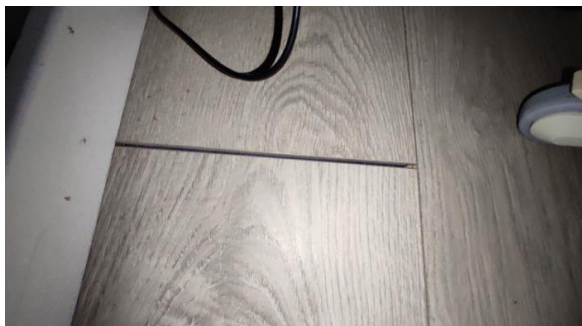
### TG 2 Overflater

Enkelte glipper i laminaten.  
Stedvis knirk i gulv.

Utbedringer bør påregnes.

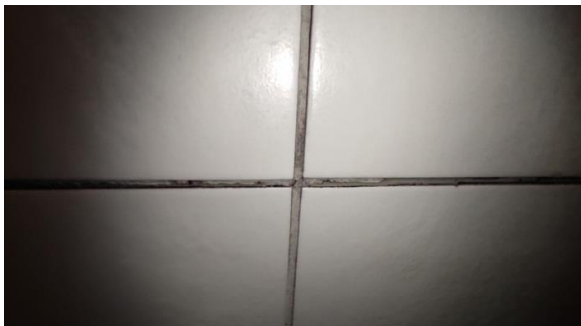
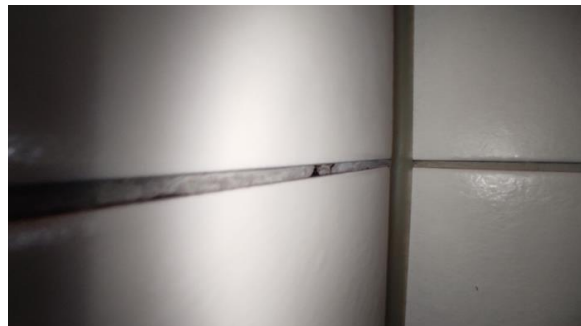
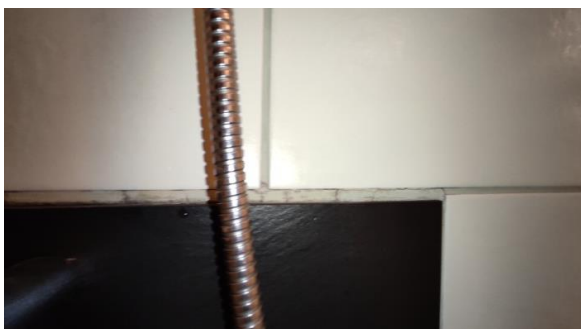
## ! TG 2 Overflater vegger og himling

- Det er påvist at flisfuger har riss/sprekker.

- Slike riss/sprekker kan indikere bakenforliggende fuktskader, og konstruksjonen bør observeres jevnlig for å vurdere utvikling.

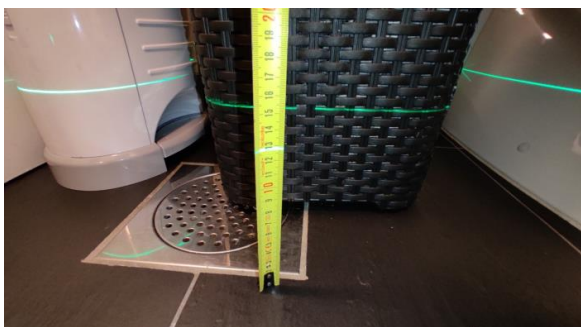
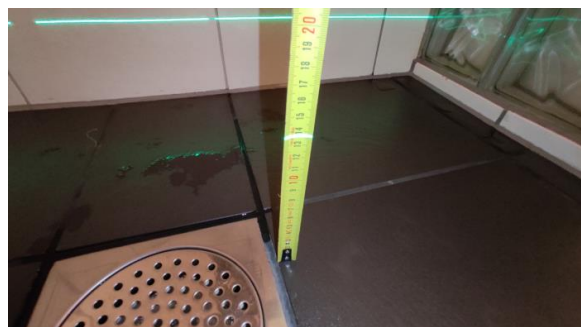
- Det er påvist avvik i fallforhold til sluk i forhold til krav i forskrift på byggetidspunktet.

Svakt motfall til sluken ved toalettet.

Svakt fall mot sluken i dusjnisen.

Kontroll av fallforhold.

Vær oppmerksom ved bruk. For å få tilstandsgrad 0 eller 1 må gulvet bygges med riktig fall til sluk. Det vil imidlertid sjelden være økonomisk rasjonelt som et enkeltstående tiltak. Ved en eventuell renovering, påse at badet bygges med tilfredsstillende fall til sluk.

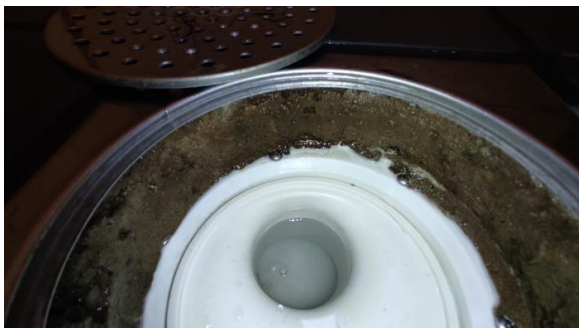
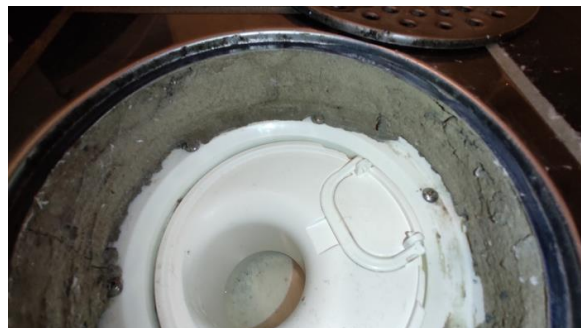
### TE2 Sluk, membran og tettesjikt

Det er avrettningsmasse/flislim over begge klemringene.

Tiltak anses ikke som nødvendig.

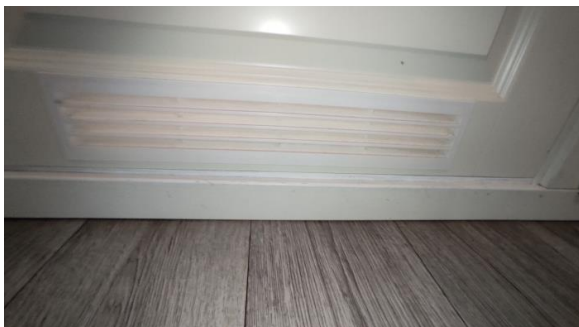
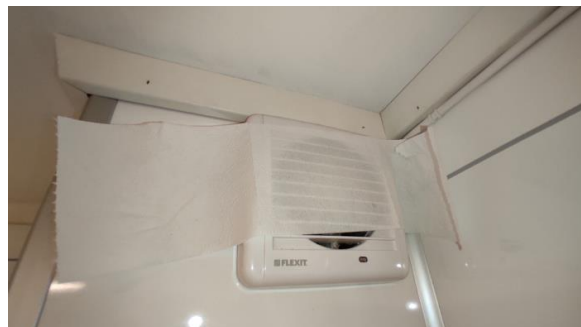
Test av avtrekket.

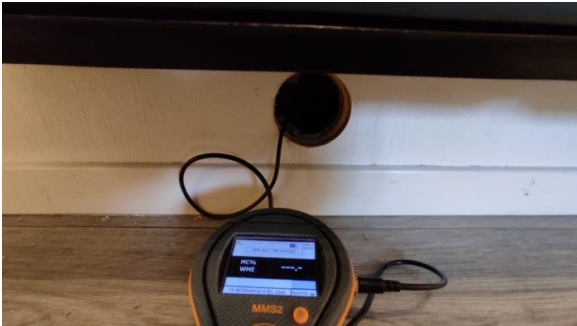
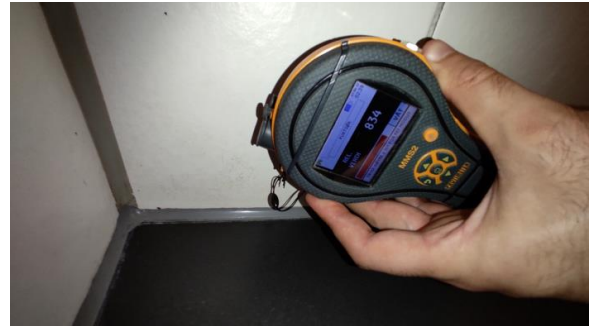
Det ble ikke registrert forhøyede fuktverdier, og måleresultatet ble ikke synlig på fuktmåleren. Dette vil si at trevirket inneholder mindre enn 8% fuktighet. Generelt bør ikke fuktigheten i trevirket ligge høyere enn 15%.

Det ble utført fuktsøk ved befaring, og forhøyede fuktverdier ble registrert i området rundt sluket. En av årsakene kan være at fuktigheten samles opp i flislimet, og bruker lang tid på å tørke ut. Fuktmåleren kan også gi utslag på varmekabler og/eller armeringsjern/armeringsnett.

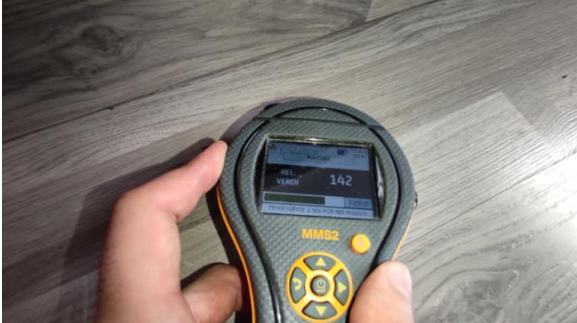
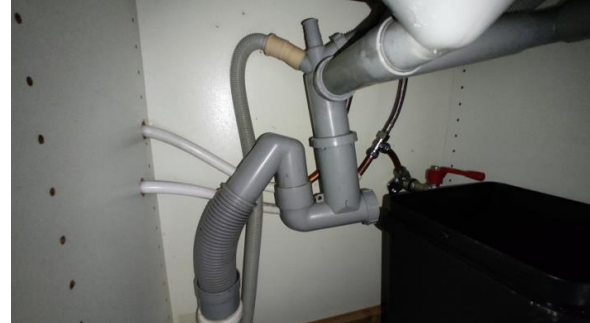
Fuktsvell i bunnplaten i underskapet under oppvaskkummen.  
Stedvis mindre hakk/sårskader.

Kontroll av røropplegg.

Vedlikehold bør påregnes.

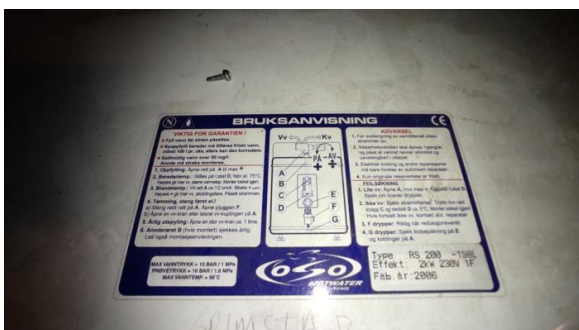
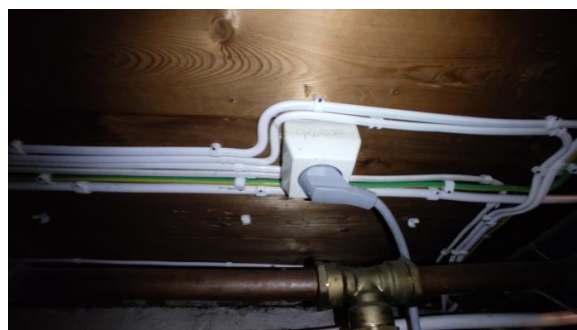
## TG 2 Varmtvannstank

- Det er ikke påvist tilfredsstillende el-tilkobling av varmtvannstank iht. gjeldende forskrift.

Varmtvannsberedere må iht. NEK:400 monteres med fast el-tilkobling, men det var ikke krav på monterings tidspunktet.

- Det bør etableres tilfredsstillende el-tilkobling etter gjeldende forskrift.
