Tilstandsrapport

Tomannsbolig

Fossaahaugen 4 A, 7900 RØRVIK

Rapportdato: 06.09.2024

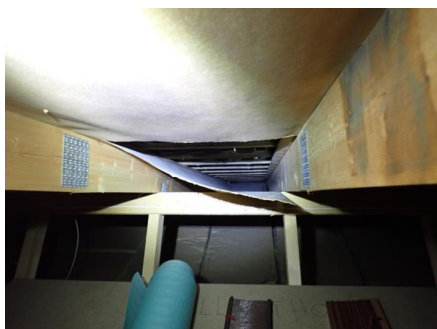
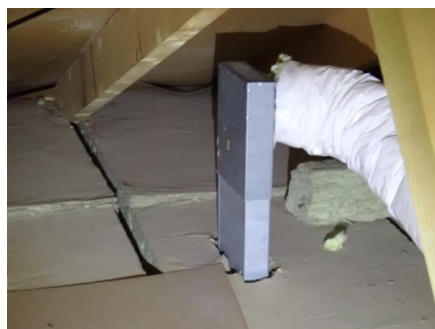
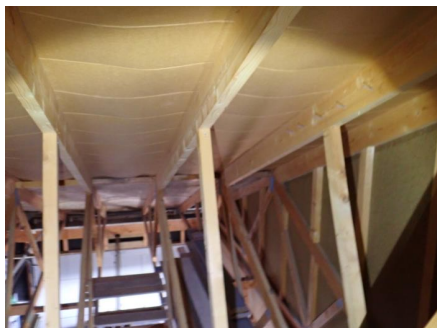
Det er registrert et fuktmerke på sponplategulv under der det er brettex som undertak. Ved fuktsøk er det målt høye fuktverdier.

Det er stedvise fuktmerker ved gjennomføringer gjennom undertak, som eksempelvis pipe og ventilasjon.

- Det er påvist fuktskjolder/skader i takkonstruksjonen.

- Det må gjøres nærmere undersøkelser.

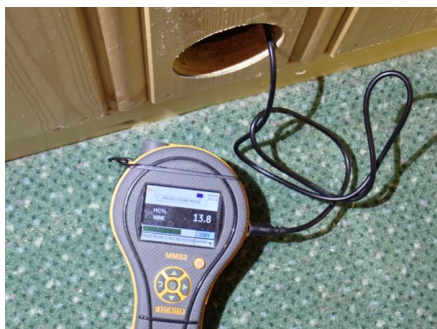
Veggene i underetasje er utforet og igjenkledd og er kledd med plater / panel. Utforede vegger under terreng er å betegne som en risikokonstruksjon med erfaringsmessig høy skadefrekvens. Dette med bakgrunn i fare for kondensering og evt magasinering av fukt i vegg.

Det er registrert bruk av damspærre bak kledning. Dette er ikke en god løsning da det er fare for magasinering av fukt / kondens. Hulltaking er foretatt på soverom og det er ved fuktsøk i bunnsvill målt 13,8 vektprosent. Konstruksjonen er med bakgrunn i dette vurdert å være i god stand.

Jevnlig tilsyn anbefales.

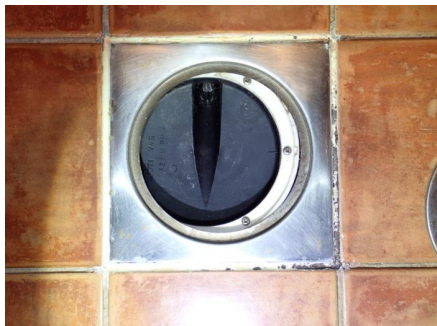
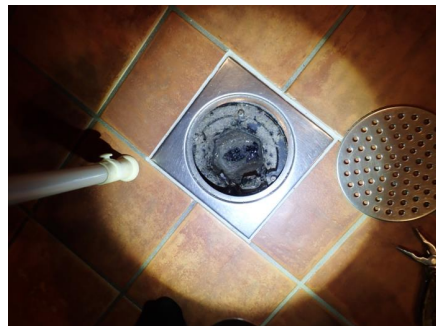
Gulvet er flislagt. Rommet har elektriske varmekabler.
Ved enkel nivellering av gulv måles det 20 mm fall fra gulv i front dørterskel til topp slukrist.
Fallforhold er ikke i henhold til rapportens referansenivå, derav TG 2.
Det registreres også lokalt bom i enkelte gulvflis. Vurderes å være lokalt lite flislim, og derfor å være av større betydning da det ikke er registrert riss i flisfuger / større områder med bom.

Rommet har plastsluk og det er ukjent tettesjikt/membran under / bak flis.
Badstuesluk er etablert i dusjsone.
Ved inspeksjon av sluk er det ikke registrert bruk av membran eller mansjett klemt til sluket med slukets klemring. Det er derfor vurdert å være usikker overgang mellom sluk / fuktsikring.

- Overvåk tilstanden jevnlig. For å få tilstandsgrad 0 eller 1 må tettesjiktet skiftes ut, men tidspunktet for når dette er nødvendig er vanskelig å si noe om.
 - Sluket må sjekkes og rengjøres jevnlig.
 - Overvåk tilstanden jevnlig. For å få tilstandsgrad 0 eller 1 må slukløsningen skiftes ut og sannsynligvis må også membransjiktet skiftes/utbedres. Det er imidlertid vanskelig å si noe om tidspunktet for når dette er nødvendig.
- Med bakgrunn i alder på underliggende fuktsikring anbefales det etablering av tett dusjkabinett.
