Fossaahaugen 4A, 7900 RØRVIK

**Innholdsrik bolig på
Fossaahaugen, med utsikt mot
Strømsøya og Nærøysundet**

Tilstandsrapport

TOMANNSBOLIG

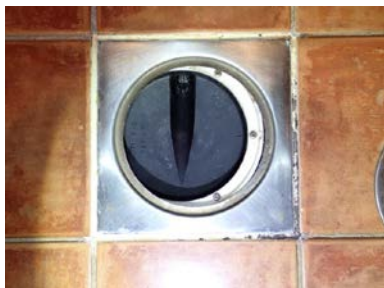
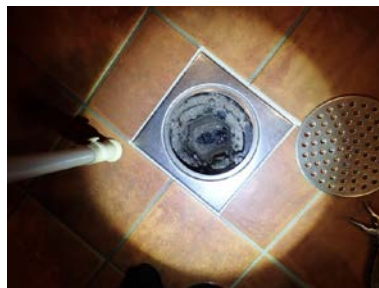
UNDERETASJE > BAD

TG 1 Sanitærutstyr og innredning

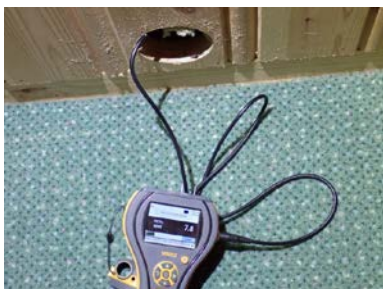
TG 1 Tilliggende konstruksjoner våtrom

Hulltaking er foretatt uten å påvise unormale forhold. Hulltaking er foretatt fra soverom mot vanninstallasjoner på vaskerom. Fuktkvotemåling (vekt%) i konstruksjonen ble målt til 7,8 vektprosent.
