Fossaahaugen 4A, 7900 RØRVIK

**Innholdsrik bolig på  
Fossaahaugen, med utsikt mot  
Strømsøya og Nærøysundet**

Befaringsdato: 22.08.2024

# Tilstandsrapport

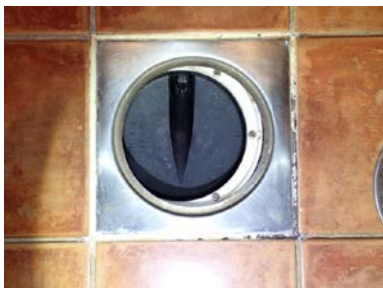
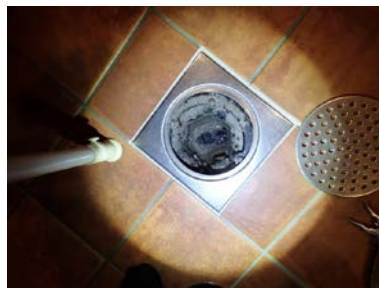
## UNDERETASJE > BAD

Ved inspeksjon av sluk er det ikke registrert bruk av membran eller mansjett klemt til sluket med slukets klemring. Det er derfor vurdert å være usikker overgang mellom sluk / fuktsikring.

Med bakgrunn i alder på underliggende fuktsikring anbefales det etablering av tett dusjkabinett.
