# Jakobsgrenda 9 7059 JAKOBSLI

## Tilstandsrapport Eierskifte

Boligtype: Enebolig i rekke

Rapportdato: 28.11.2025 (Gyldig til 28.11.2026)

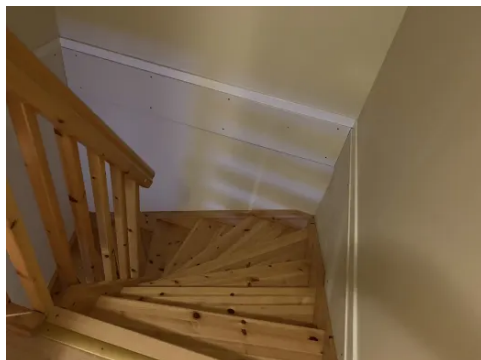
## 6.16 Trapp

Innvendig trapp er en åpen tretrapp.

Ja

TG-2

Det mangler håndløper på veggen. Trapp fungerer som tiltenkt.

For å lukke avviket må det monteres håndløper på veggen for bedre sikkerhet.
