# Tilstandsrapport

Boligbygg med flere boenheter

Stovner Senter 1 , 0985 OSLO

Befaringsdato: 26.01.2026

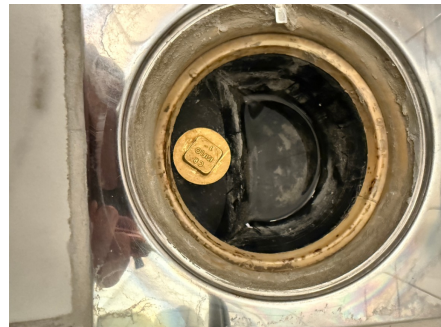
Membraner fra før 1997 mangler ofte dokumentasjon på vanntetthet, er utført med materialer og metoder som ikke tilfredsstillter dagens forskriftskrav, og har derfor økt risiko for lekkasjer og følgeskader i bygningskonstruksjonen. Disse membranene har en høy alder og har passert forventet levetid. Etter 1997 er membraner utført i henhold til strengere krav til materialvalg, utførelse og dokumentasjon, noe som gir betydelig bedre sikkerhet mot vanninntrengning.

- Manglende oppgradering av våtrommet medfører høy risiko for at konstruksjonene ikke vil tåle vanlig bruk av vann eller lekkasjer. Dette kan føre til fuktskader på tilstøtende konstruksjoner.

Alle forhold med tettesjikt, våtsone, sluk m.m. må dokumenteres.

**Kostnadsestimat: 200 000 - 500 000**
