Tilstandsrapport

📍 Dælenenggata 11 D, 0567

Befaringsdato: 24.03.2025

Oppdragsnr.: 11838-25081

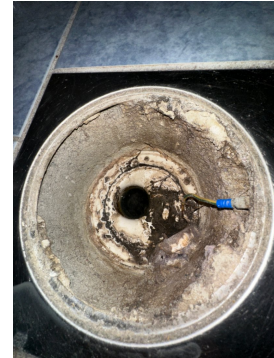
Plastsluk med klemring for membran

Det anbefales bruk av dusjkabinett, for å hindre fuktinntregning i eldre konstruksjoner.

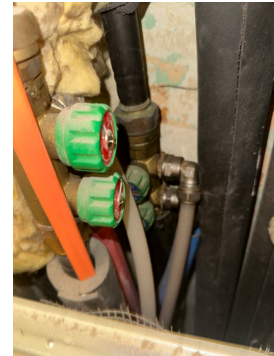
Stoppekraner plassert på bad

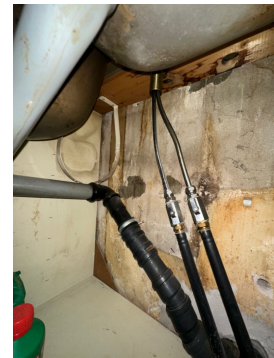
- Det er påvist skader på overflater/kjøkkeninnredning utover normal slitasjegrad.

Rørlekkasje i kjøkkenbenk

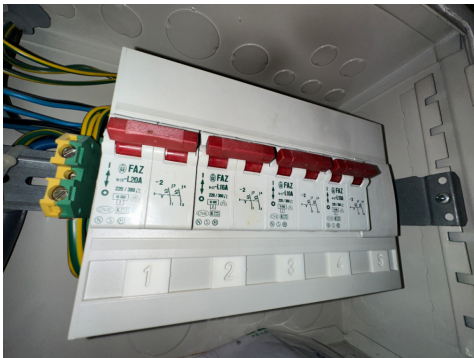
TG2 settes i følge forskrift på anlegg, uten fremlagt samsvarserklæring på hele anlegget.

Sikringskapp med automatsikringer.

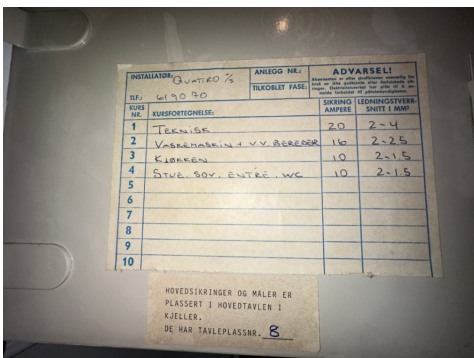
Kursoversikt i sikringskapp
