# Tilstandsrapport

Enebolig

Halsmovegen 75, 8663 MOSJØEN

Befaringsdato: 17.02.2026

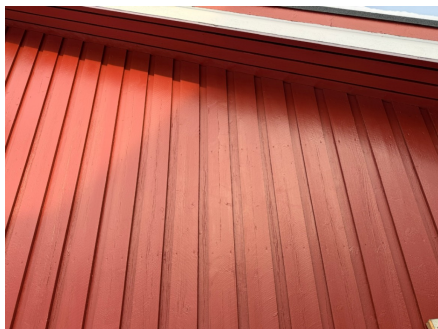
Sprukket kledning mot sør

Oppsprukket og værslitt kledning bør utbedres eller skiftes ut for å forhindre fuktinntrengning og ytterligere forringelse av fasaden.

Dersom tiltak ikke utføres, kan det oppstå råteskader og redusert levetid på veggkonstruksjonen.

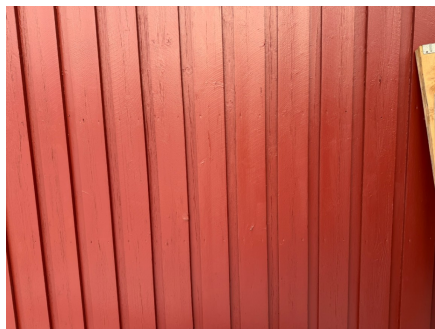
Sprukket kledning mot sør

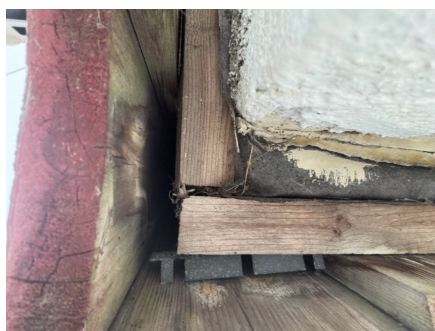
Mangler musesperre enkelte steder

Manglende musesperre øker risikoen for skader på bygningen forårsaket av skadedyr, samt potensiell helsefare.

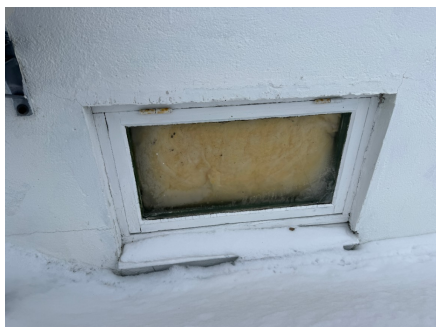
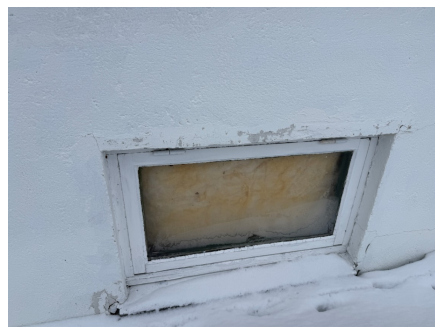
Knust/sprukket glass

Sprukne glassruter bør skiftes ut for å hindre varmetap og redusere risikoen for fuktskader i omkringliggende konstruksjoner.

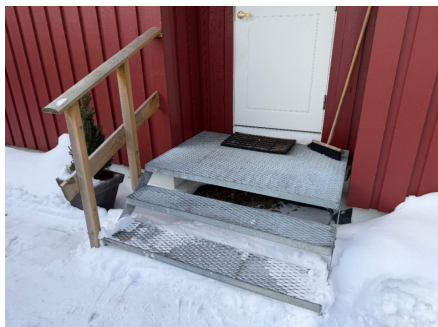
Trappen er noe skjev

Trappen bør rettes opp for å hindre videre skjevhet og forringelse av konstruksjonen.

Dersom tiltak ikke utføres, kan skjevheten forverres over tid og medføre økt risiko for ulykker eller ytterligere skader på trappen.

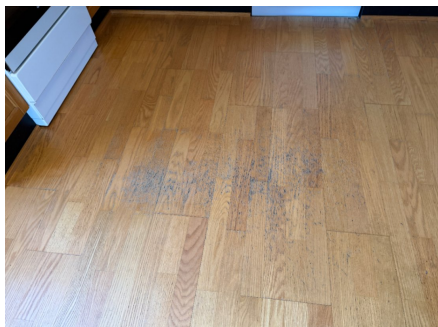
Slitasje parkett kjøkken.

Overflater bør renoveres eller skiftes ut for å oppnå ønsket standard og funksjon.

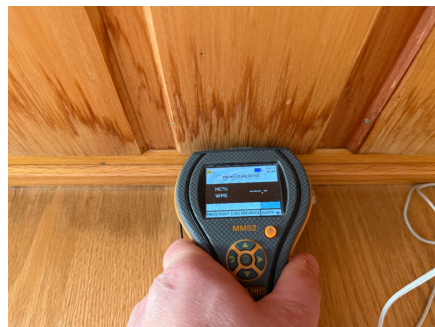
Fuktmerker i panel under stuevinduer, tørt ved befarings.

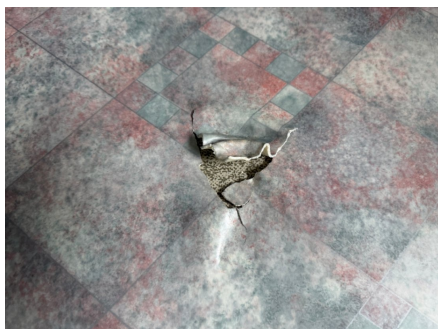
Skade på belegget på soverom.

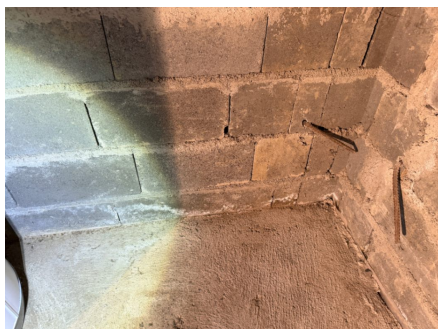
- Det er påvist indikasjoner på noe fuktgjennomtrenging inn i kjellermur.

Litt saltutslag på yttervegg mot vest

Det bør iverksettes tiltak for å utbedre fuktgjennomtrengingen i kjellermuren, for eksempel ved forbedring av drenering og fuksikring.

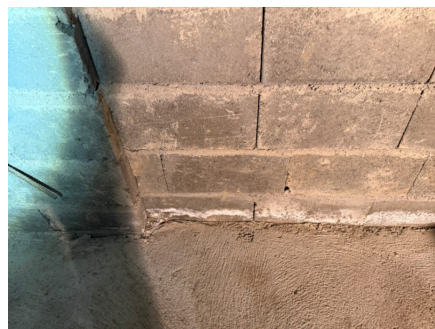
Litt saltutslag på yttervegg mot vest

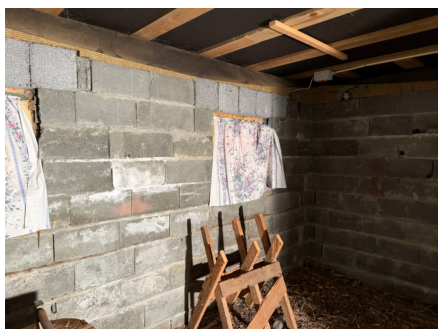
Saltutslag mot vest

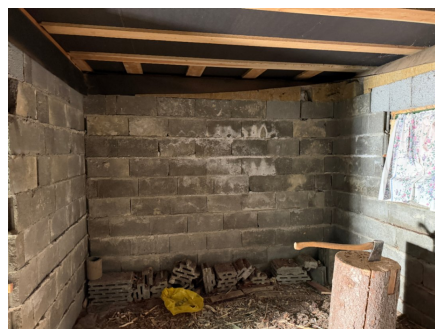
Saltutslag mot sør

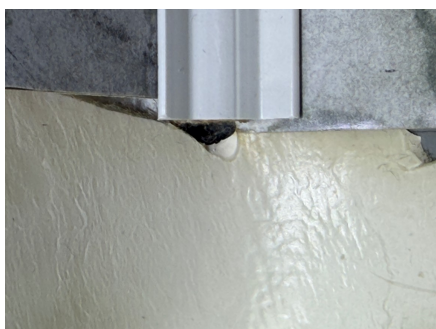
Belegg er ikke lagt bak baderomsplater

Det bør gjennomføres en total oppgradering av våtrommet, inkludert etablering av nytt tettesjikt/membran og utbedring av alle påviste avvik, for å sikre at rommet tåler normal bruk etter dagens krav.

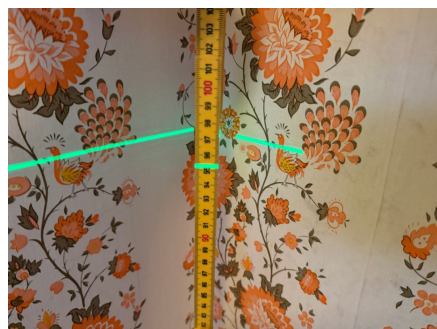
Laveste punkt ved vegg til trapperom 95,5 cm, motfall til sluk på ca. 6 mm.

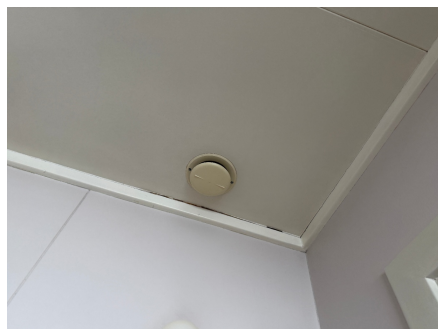
Naturlig ventilasjon i tak

Det bør etableres mekanisk avtrekk på toalettrommet for å oppfylle kravene i NS 3600. Manglende mekanisk avtrekk kan føre til dårlig luftkvalitet og økt risiko for fuktskader over tid.

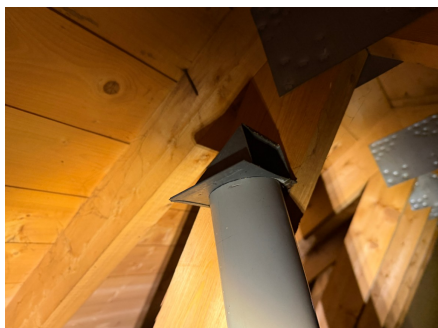
Lufting fra kjøkken er avsluttet på kaldloft. Uisolert.

Ventilasjonskanalene bør isoleres og føres ut gjennom yttertak eller yttervegg, slik at varm og fuktig luft ikke slippes ut på kaldloftet. Dette vil redusere risikoen for kondensskader og fuktskader i takkonstruksjonen.

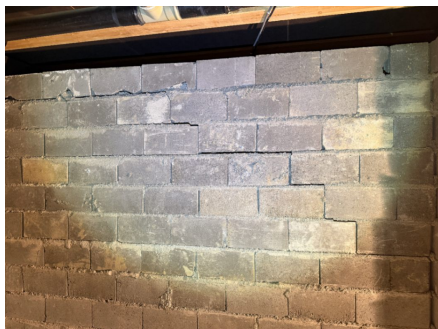
- Det er registrert horisontalriss som er symptom på jordtrykk.
- Det er registrert skråriss som er symptom på setninger.

Sprekker etter jordtrykk

Det bør gjennomføres jevnlig kontroll og eventuelt utbedring av horisontalriss og skråriss for å hindre videre utvikling av skader som følge av jordtrykk og setninger.

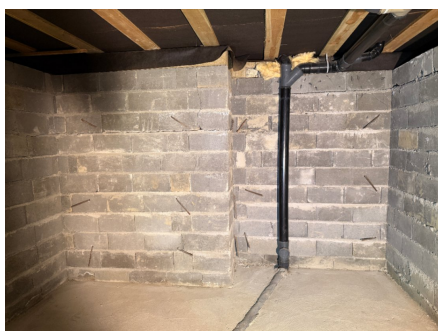
Sprekker etter jordtrykk

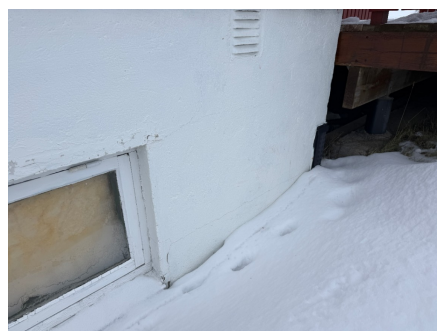
Det er registrert noen sprekker/riss i mur mot vest.

Noen sprekker utvendig på mur.
