Halsmovegen 75, 8663 MOSJØEN

# Tilstandsrapport

Enebolig  
Halsmovegen 75, 8663 MOSJØEN  
VEFSN kommune  
gnr. 105, bnr. 310

Befaringsdato: 17.02.2026    Rapportdato: 26.02.2026    Oppdragsnr.: 14188-1442    Referansenummer: ET9835

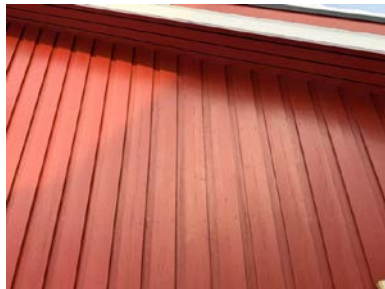
På fasaden mot sør er det flere bord i kledningen som er oppsprukket og værslitt.  
Konsekvens/tiltak  
• Lokal utbedring/utskiftning bør utføres.  
Musesperre må etableres der dette mangler for å hindre at gnagere får tilgang til konstruksjonen.  
Manglende musesperre øker risikoen for skader på bygningen forårsaket av skadedyr, samt potensiell helsefare.  
Oppsprukket og værslitt kledning bør utbedres eller skiftes ut for å forhindre fuktinntrengning og ytterligere forringelse av fasaden.  
Dersom tiltak ikke utføres, kan det oppstå råteskader og redusert levetid på veggkonstruksjonen.

Sprukket kledning mot sør

Oppsprukket og værslitt kledning bør utbedres eller skiftes ut for å forhindre fuktinntrengning og ytterligere forringelse av fasaden. Dersom tiltak ikke utføres, kan det oppstå råteskader og redusert levetid på veggkonstruksjonen.

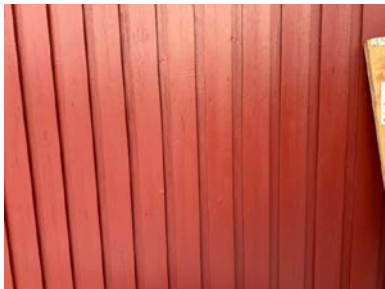
Sprukket kledning mot sør

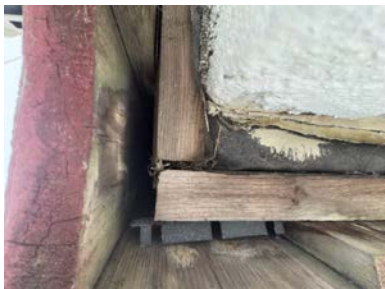
Mangler musesperre enkelte steder

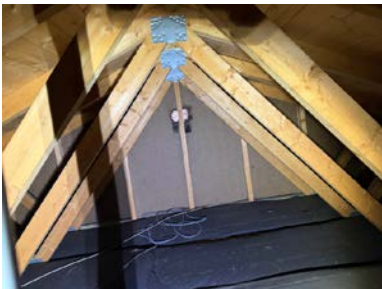
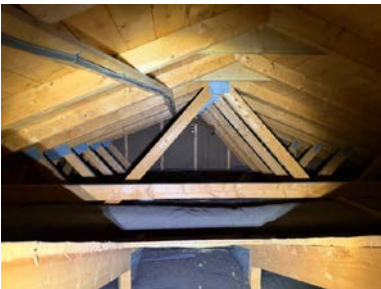
Noen eldre fuktmerker ved pipe. Måling er utført med Protimeter MMS 2, korrigert for nordisk tre. Tørt ved befaring.

å hindre vanninntrenging og fuktskader i takkonstruksjonen.  
Eldre fuktmerker ved pipen bør følges opp, da dette kan indikere tidligere lekkasjer. Manglende tetting rundt gjennomføringer øker risikoen for fremtidige fukt- og råteskader.  
Luken til kaldloftet bør erstattes med ny luke for å redusere varmetap og forhindre kondensproblemer.

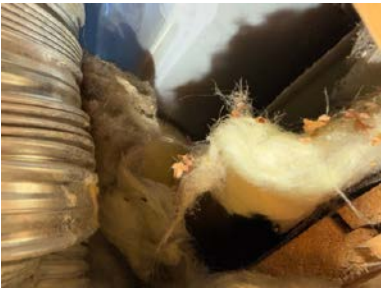
Rørføringer som går gjennom undertaket, som lufting for avløp, ventilasjonskanaler etc. Er ikke fagmessig tett mot undertaket.

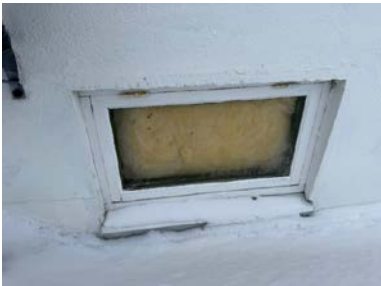
Vinduer kjeller:  
Bygningen har trevinduer med koblet glass i kjeller.  
Vurdering av avvik:  
• Det er påvist noen glassruter som er punktert eller sprukne.  
Konsekvens/tiltak  
• Vinduer med punkterte/sprukne glass må påregnes skiftes ut, enten hele vinduet eller kun selve glassene.  
Sprukne glassruter bør skiftes ut for å hindre varmetap og redusere risikoen for fuktskader i omkringliggende konstruksjoner.

Knust/sprukket glass

- Vinduer med punkterte/sprukne glass må påregnes skiftes ut, enten hele vinduet eller kun selve glassene.

Sprukne glassruter bør skiftes ut for å hindre varmetap og redusere risikoen for fuktskader i omkringliggende konstruksjoner.

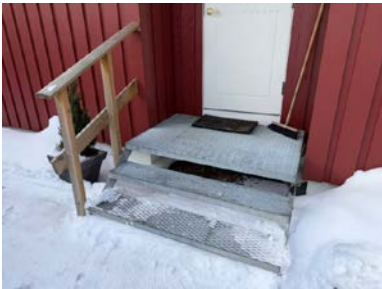
Utvendige trapper:  
Utvendig trapp av strekkmessig metall ved hovedinngang.  
Vurdering av avvik:  
• Konstruksjonene har skjevheter.  
Konsekvens/tiltak  
• Lokal utbedring må utføres.  
Trappen bør rettes opp for å hindre videre skjevhet og forringelse av konstruksjonen.  
Dersom tiltak ikke utføres, kan skjevheten forverres over tid og medføre økt risiko for ulykker eller ytterligere skader på trappen.

Trappen er noe skjev

Trappen bør rettes opp for å hindre videre skjevhet og forringelse av konstruksjonen.

Dersom tiltak ikke utføres, kan skjevheten forverres over tid og medføre økt risiko for ulykker eller ytterligere skader på trappen.

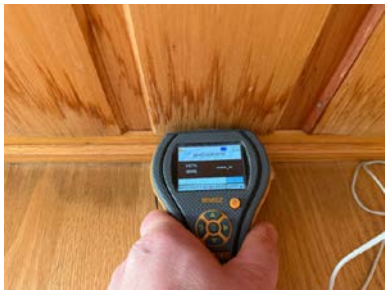
Fuktmerker i panel under stuevinduer, tørt ved befarings.

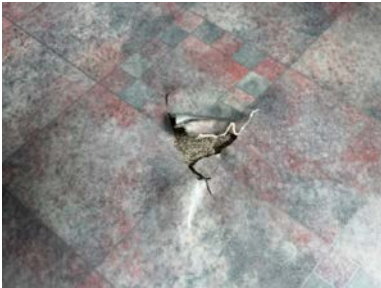
Skade på belegget på soverom.

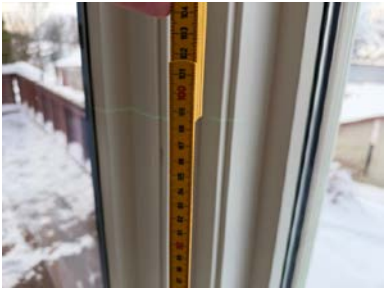
Stue 95 cm.

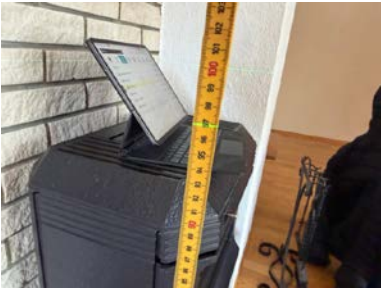
Etasjeskille/gulv mot grunn:  
Etasjeskiller er av trebjelkelag mellom etasjene. Det ble ved hjelp av en punkt laser, foretatt kontroll på planhetsavvik.  
Stue er det målt et totalt avvik i rommet på ca. 20mm og ca. 12mm lokalt i en diameter på 2m.  
Soverom sørvest er det målt et totalt avvik i rommet på ca. 11mm og ca. 8mm lokalt i en diameter på 2m.  
Vurdering av avvik:

• Det er målt høydeforskjell på mellom 15-30 mm gjennom hele rommet. Tilstandsgrad 2 gis med bakgrunn i standardens krav til godkjente måleavvik.  
• Målt høydeforskjell på mellom 10 - 20 mm innenfor en lengde på 2 meter. Tilstandsgrad 2 gis med bakgrunn i standardens krav til godkjente måleavvik.  
Konsekvens/tiltak

Stue 97 cm. Totalt avvik på ca. 20 mm.

Dersom gulvbelegg skal skiftes, må underlaget rettes opp for å unngå oppsprekking i skjøter og knirk. Ujevnheter kan ellers medføre redusert komfort og økt slitasje på gulvbelegg.

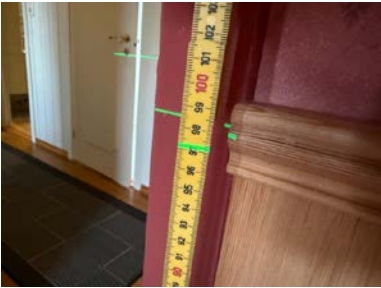
Soverom sørvest 97,3 cm. Totalt avvik på ca. 11 mm.

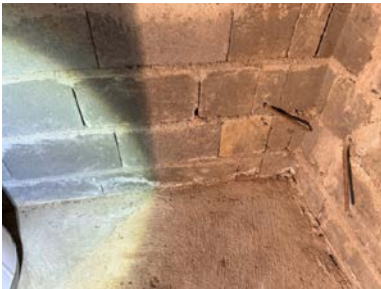
Litt saltutslag på yttervegg mot vest

Det bør iverksettes tiltak for å utbedre fuktgjennomtrengingen i kjellermuren, for eksempel ved forbedring av drenering og fuktsikring.

Konsekvensen av manglende utbedring er økt risiko for fuktskader, sopp- og muggdannelse, samt forringelse av konstruksjonen over tid.

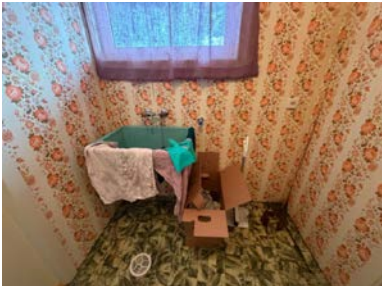
Sluk fra byggeår

Konsekvensen av manglende oppgradering er økt risiko for fuktskader, muggdannelse og følgeskader på tilstøtende konstruksjoner, samt redusert levetid og funksjon på våtrommet.

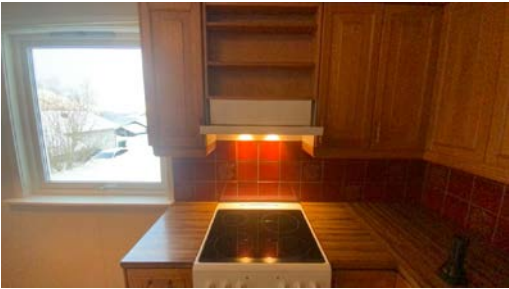
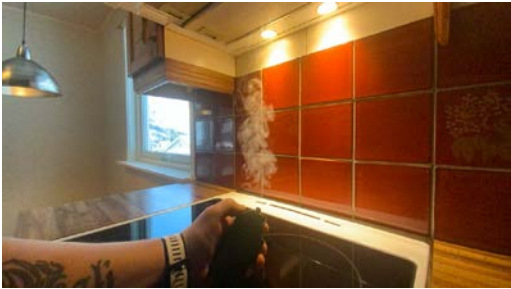
Funksjonstest av ventilator. Ok.

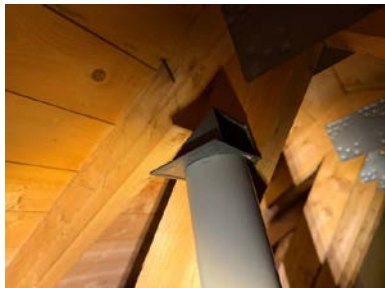
Lufting fra kjøkken er avsluttet på kaldloft. Uisolert.

Ventilasjonskanalene bør isoleres og føres ut gjennom yttertak eller yttervegg, slik at varm og fuktig luft ikke slippes ut på kaldloftet. Dette vil redusere risikoen for kondensskader og fuktskader i takkonstruksjonen.

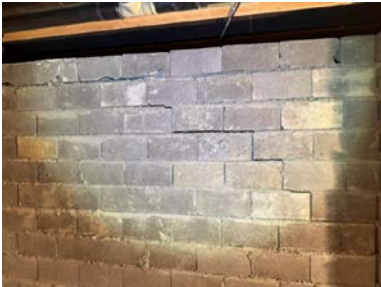
• Det er registrert horisontalriss som er symptom på jordtrykk.

Sprekker etter jordtrykk

• Det er ikke behov for utbedringstiltak. Det bør gjennomføres jevnlig kontroll og eventuelt utbedring av horisontalriss og skråriss for å hindre videre utvikling av skader som følge av jordtrykk og setninger. Dersom slike riss utvikler seg, kan det føre til svekkelse av grunnmurens bæreevne og økt risiko for fuktinntrenging. Store deler av muren lot seg ikke inispisere på grunn av snødekke, noe som gir økt usikkerhet rundt tilstanden og risiko for at skjulte skader ikke oppdages i tide.

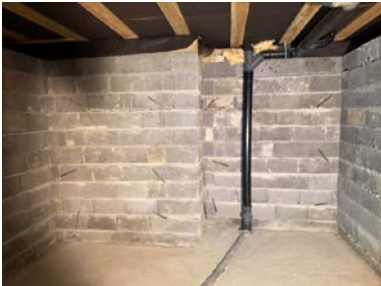
Sprekker etter jordtrykk

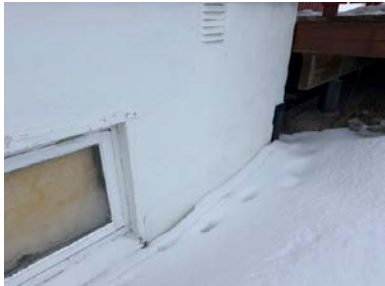
• Det er registrert skråriss som er symptom på setninger. Det er ikke registrert noen større sprekker eller riss utvendig etter påstøp av grunnmur i 1976 mot øst. Det er registrert noen sprekker/riss i mur mot vest. Store deler av muren lot seg ikke inispisere på grunn av snødekke. Konsekvens/tiltak

Noen sprekker utvendig på mur.

Dersom slike riss utvikler seg, kan det føre til svekkelse av grunnmurens bæreevne og økt risiko for fuktinntrengning. Store deler av muren lot seg ikke inspisere på grunn av snødekke, noe som gir økt usikkerhet rundt tilstanden og risiko for at skjulte skader ikke oppdages i tide.
