# Tilstandsrapport

Enebolig

Halsmovegen 75, 8663 MOSJØEN

Befaringsdato: 17.02.2026

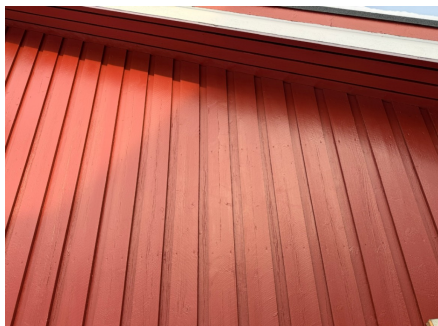
Sprukket kledning mot sør

Oppsprukket og værslitt kledning bør utbedres eller skiftes ut for å forhindre fuktinntrengning og ytterligere forringelse av fasaden.

Dersom tiltak ikke utføres, kan det oppstå råteskader og redusert levetid på veggkonstruksjonen.

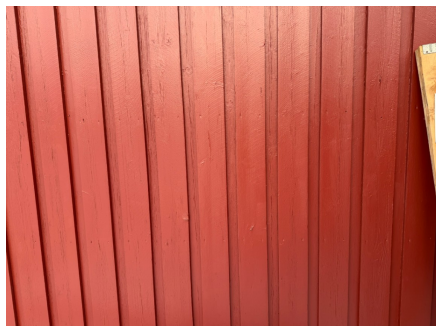
Sprukket kledning mot sør

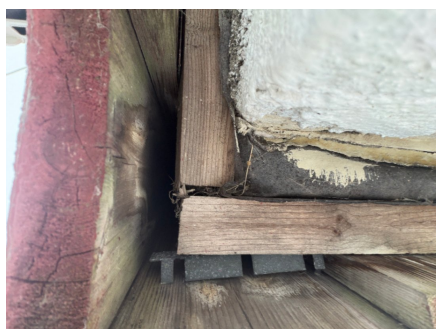
Manglende musesperre øker risikoen for skader på bygningen forårsaket av skadedyr, samt potensiell helsefare.

Mangler musesperre enkelte steder

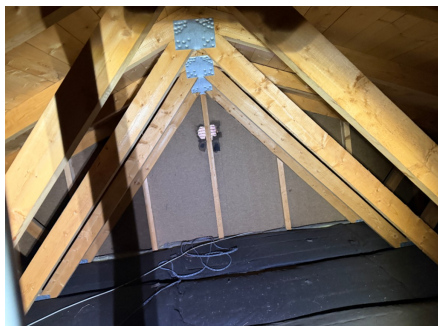
Noen eldre fuktmerker er observert ved pipen. Det var tørt ved befaringsstidspunktet. Fuktmåling er utført med Protimeter MMS 2, korrigert for nordisk tre.

Noen eldre fuktmerker ved pipe. Måling er utført med Protimeter MMS 2, korrigert for nordisk tre. Tørt ved befaring.

Eldre fuktmerker ved pipen bør følges opp, da dette kan indikere tidligere lekkasjer. Manglende tetting rundt gjennomføringer øker risikoen for fremtidige fukt- og råteskader.

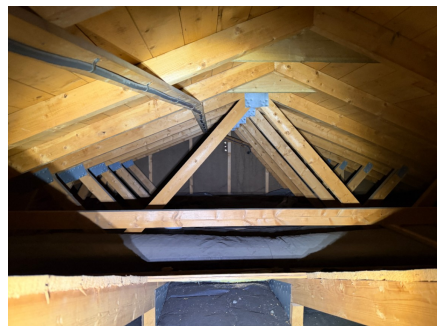
Rørføringer som går gjennom undertaket, som lufting for avløp, ventilasjonskanaler etc. Er ikke fagmessig tett mot undertaket.

Tetting av undertak rundt rørføringer bør utføres for å hindre vanninntrenging og fuktskader i takkonstruksjonen.

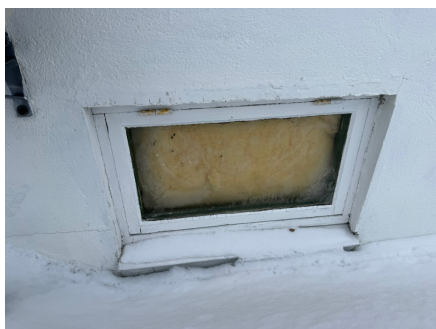
Knust/sprukket glass

Sprukne glassruter bør skiftes ut for å hindre varmetap og redusere risikoen for fuktskader i omkringliggende konstruksjoner.

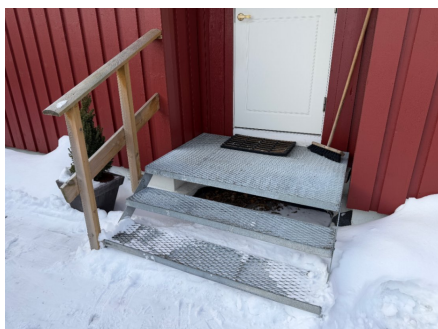
Trappen er noe skjev

Trappen bør rettes opp for å hindre videre skjevhet og forringelse av konstruksjonen.

Dersom tiltak ikke utføres, kan skjevheten forverres over tid og medføre økt risiko for ulykker eller ytterligere skader på trappen.

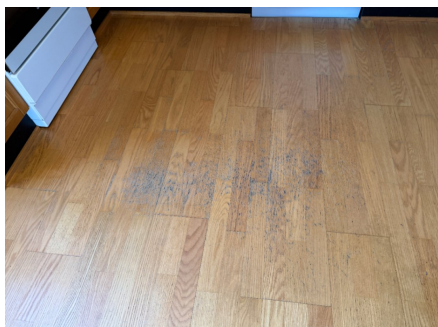
Slitasje parkett kjøkken.

Overflater bør renoveres eller skiftes ut for å oppnå ønsket standard og funksjon.

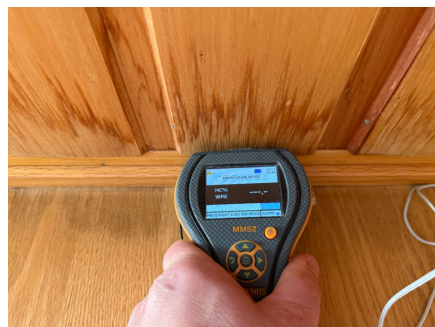
Fuktmerker i panel under stuevinduer, tørt ved befarings.

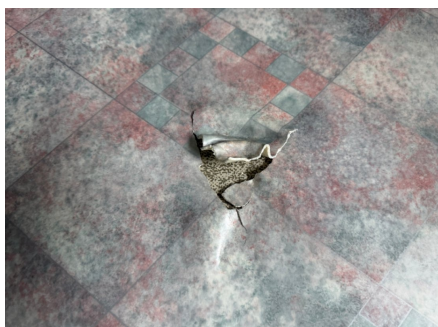
Skade på belegg på soverom.

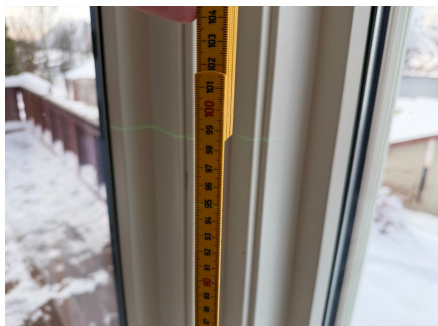
Stue er det målt et totalt avvik i rommet på ca. 20mm og ca. 12mm lokalt i en diameter på 2m. Soverom sørvest er det målt et totalt avvik i rommet på ca. 11mm og ca. 8mm lokalt i en diameter på 2m.

Stue 95 cm.

Dersom gulvbelegg skal skiftes, må underlaget rettes opp for å unngå oppsprekking i skjøter og knirk. Ujevnheter kan ellers medføre redusert komfort og økt slitasje på gulvbelegg.

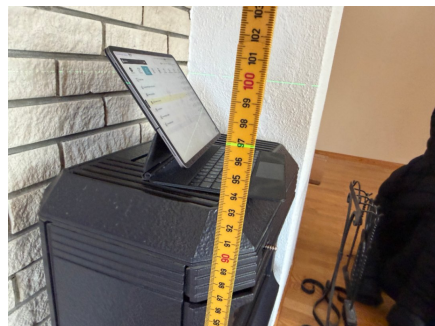
Stue 97 cm. Totalt avvik på ca. 20 mm.

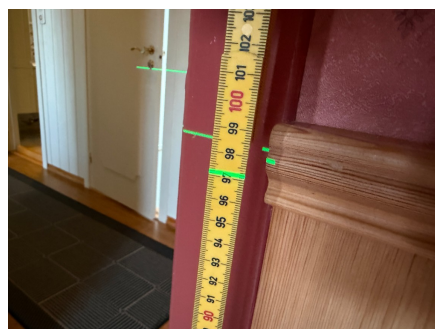
Soverom sørvest 97,3 cm. Totalt avvik på ca. 11 mm.

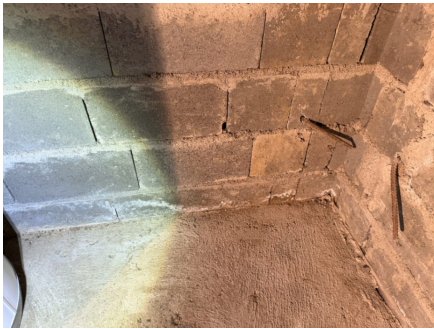
- Det er påvist indikasjoner på noe fuktgjennomtrenging inn i kjellermur.

Litt saltutslag på yttervegg mot vest

Det bør iverksettes tiltak for å utbedre fuktgjennomtrengingen i kjellermuren, for eksempel ved forbedring av drenering og fuktsikring.

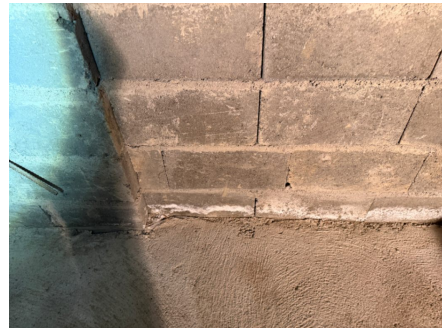
Litt saltutslag på yttervegg mot vest

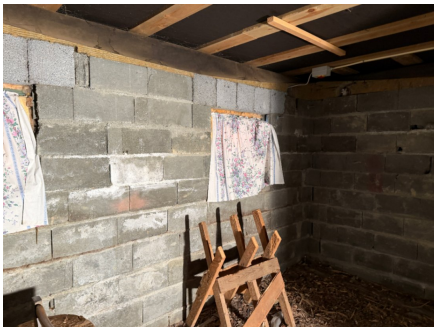
Saltutslag mot vest

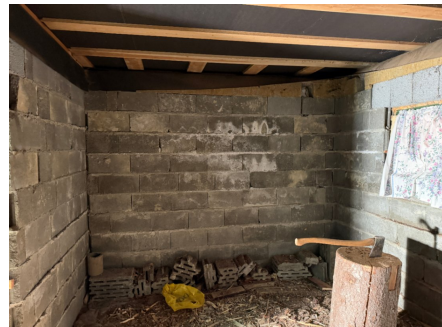
Saltutslag mot sør

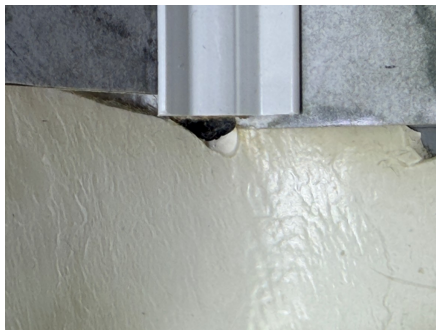
Belegg er ikke lagt bak baderomsplater

Det bør gjennomføres en total oppgradering av våtrommet, inkludert etablering av nytt tettesjikt/membran og utbedring av alle påviste avvik, for å sikre at rommet tåler normal bruk etter dagens krav.

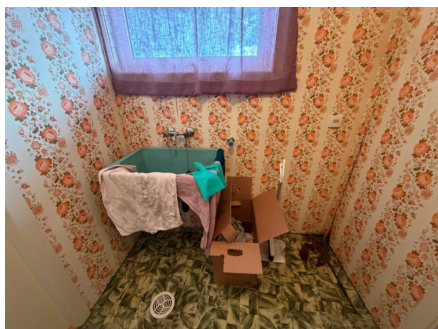
- Fuktskade ved sluk, fullt utslag på fuktindikator.
- Det er registrert motfall til sluk på ca. 6 mm. Laveste punkt ved vegg mot trapperom.
- Sluk fra byggeår.
- Misfarging av tapet.
- Rommet mangler mekanisk avtrekk i henhold til NS 3600.

Sluk fra byggeår

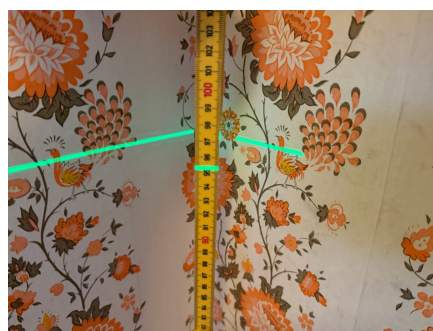
Laveste punkt ved vegg til trapperom 95,5 cm, motfall til sluk på ca. 6 mm.

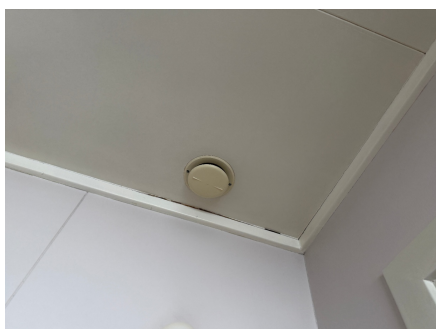
Naturlig ventilasjon i tak

Det bør etableres mekanisk avtrekk på toalettrommet for å oppfylle kravene i NS 3600. Manglende mekanisk avtrekk kan føre til dårlig luftkvalitet og økt risiko for fuktskader over tid.

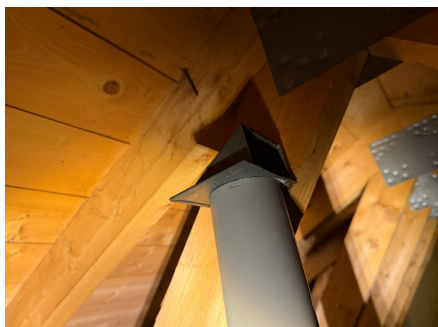
Lufting fra kjøkken er avsluttet på kaldloft. Uisolert.

Ventilasjonskanalene bør isoleres og føres ut gjennom yttertak eller yttervegg, slik at varm og fuktig luft ikke slippes ut på kaldloftet. Dette vil redusere risikoen for kondensskader og fuktskader i takkonstruksjonen.

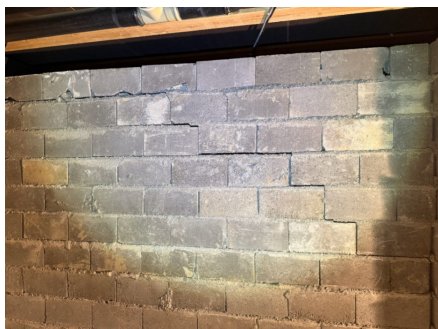
- Det er registrert horisontalriss som er symptom på jordtrykk.
- Det er registrert skråriss som er symptom på setninger.

Sprekker etter jordtrykk

Det bør gjennomføres jevnlig kontroll og eventuelt utbedring av horisontalriss og skråriss for å hindre videre utvikling av skader som følge av jordtrykk og setninger.

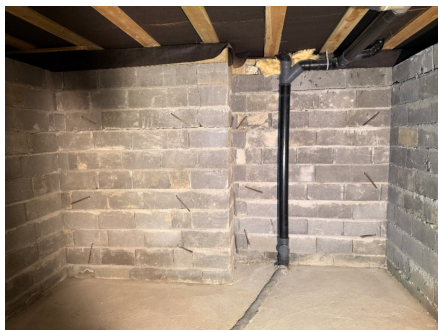
Sprekker etter jordtrykk

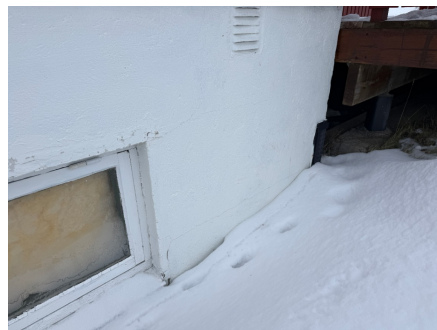
Det er registrert noen sprekker/riss i mur mot vest.

Noen sprekker utvendig på mur.
