Tilstandsrapport

Fritidsbolig

Skotsbergåsen 97, 1798 AREMARK

Befaringsdato: 25.07.2024

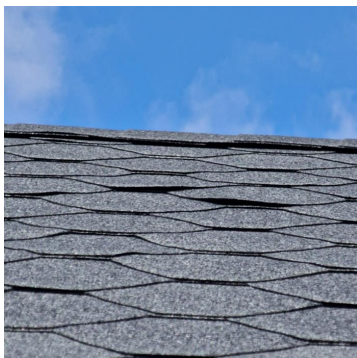
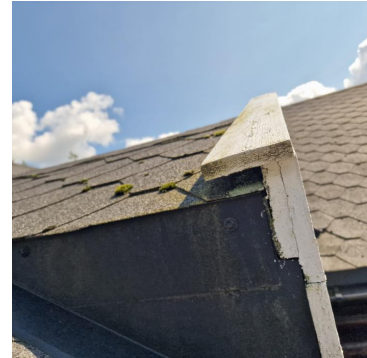
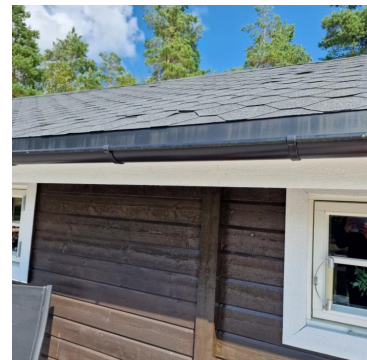
! TG 2 Nedløp og beslag

Renner, nedløp og beslag i stål.
Kun befart fra bakkenivå. Ikke funksjonstestet.

Kostnadsestimat: 10 000 - 50 000

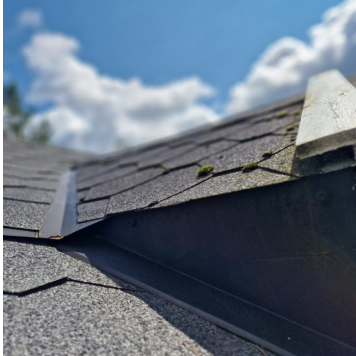
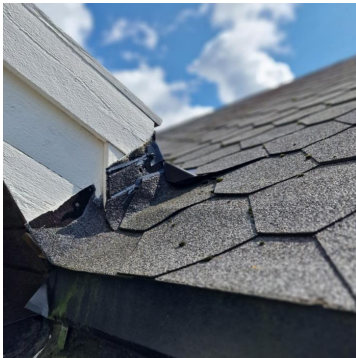
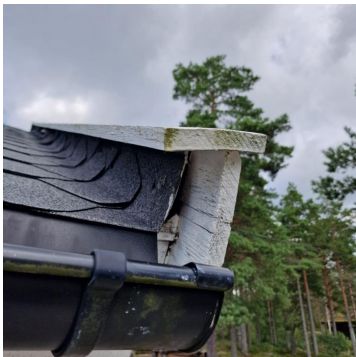
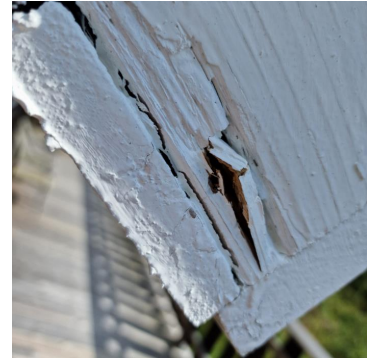
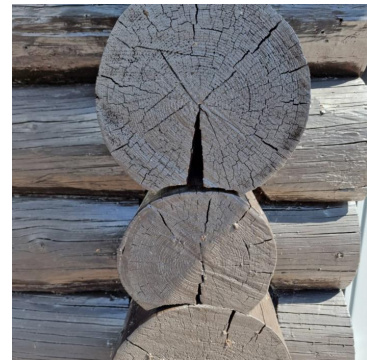
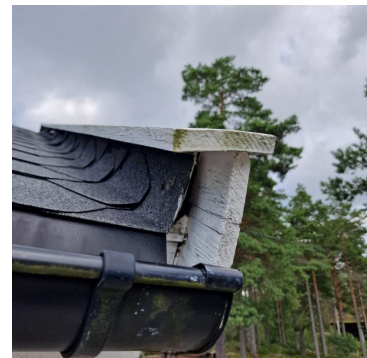
! TG 2 Veggkonstruksjon

En del har laftet tømmer i vegger i hovedbygning .
Ellers er det bindingsverk fra byggeår. Ukjent isolasjon. Det er montert lusing i bunn av kledningen.

- Det er ingen eller liten lufting i nedre kant av kledning mot grunnmur.
- Det er påvist spredte råteskader i bordkledningen.

Noe sprekkdannelser i utvendige åser i tak konstruksjon og lafte knuter.
Noe begrenset lufting bak kledning.

- Råteskadet trekledning må skiftes ut.

Det anbefales montering av beslag/skjerming av åser for å unngå fuktskader/råteskader.

Råteskadet treverk byttes.

Ytterligere kontroll av lafte-knuter anbefales.

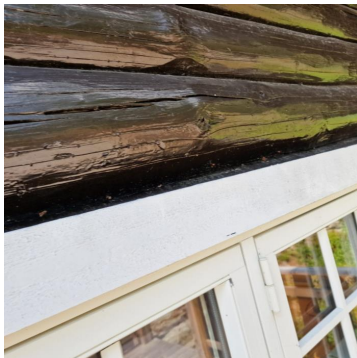
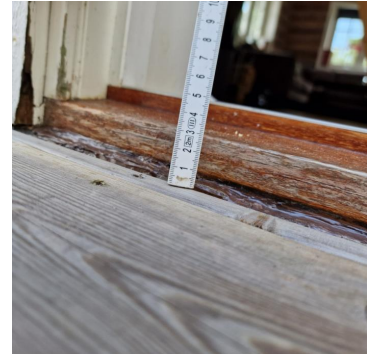
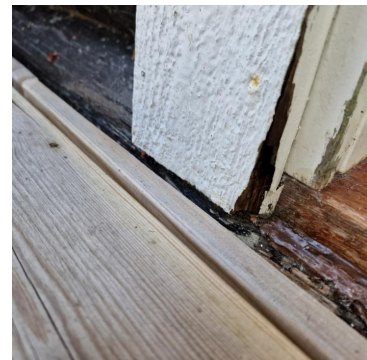
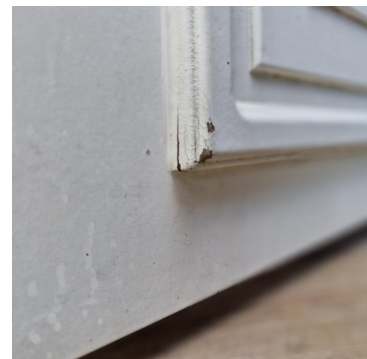
! TG 2 Dører

Bygningen har malt hovedytterdør og malt balkongdør i tre.

- Det er påvist avvik rundt innsetningsdetaljer.
- Det er påvist dører som er vanskelig å åpne eller lukke.

Det er lav høyde fra terrassegulv til døråpning på terrassedøren. Vil kunne medføre fukt/vann/snø inn i hytta. Noe synlig råte på list.

- Dører må justeres.
- Det bør gjøres tiltak for å lukke avviket.

Beslag bør monteres.
Råteskadet list bør skiftes.

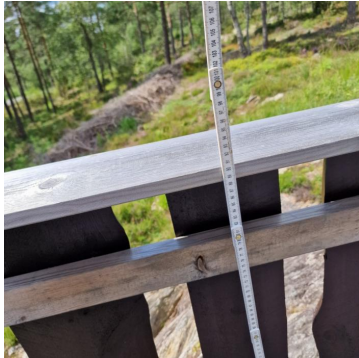
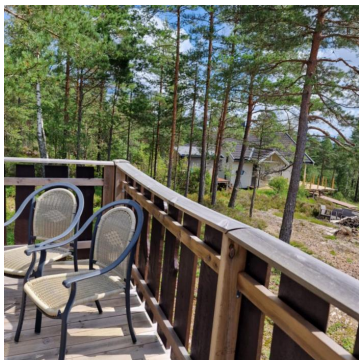
TG 3 Utvendige trapper

Tretrapp opp til terrassen.

- Rekkverk må monteres for å lukke avviket.

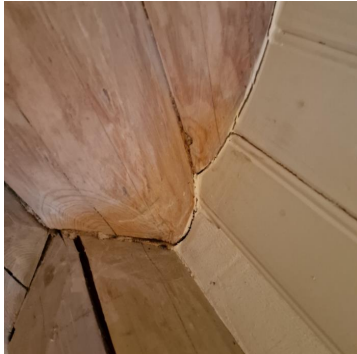
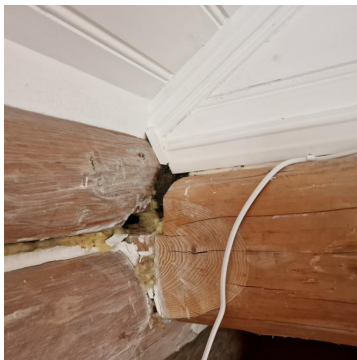
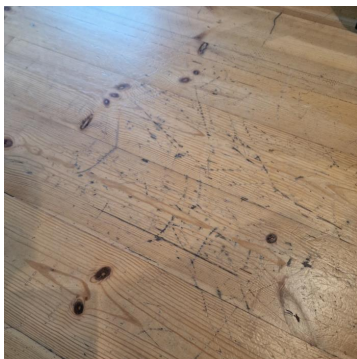
TG 2 Etasjeskille/gulv mot grunn

Trebjelkelag i etasjeskillet.
Planavvik på 15-20 mm målt i stue/kjøkken og gang, målt med laser over hele gulvet.
20 mm målt over to meter ved terrassedør.

- Målt høydeforskjell på mellom 10 - 20 mm innenfor en lengde på 2 meter. Tilstandsgrad 2 gis med bakgrunn i standardens krav til godkjente måleavvik.
- Målt høydeforskjell på over 15 mm gjennom hele rommet. Tilstandsgrad 2 gis med bakgrunn i standardens krav til godkjente måleavvik.

Det anbefales en kontroll/undersøkelser av bjelkelaget ved terrassedøren. Det anbefales kontroll/undersøkelser av bjelkelaget i gang ved oppbygning.

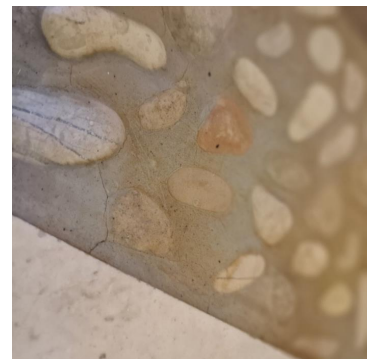
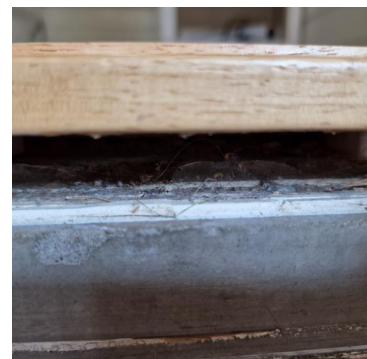
! TG 2 Sluk, membran og tettesjikt

- Det er påvist mangelfull/feil utførelse rundt rørgjennomføringer e.l. som gir fare for fukt i konstruksjonen i våtsone.

Det ble målt høye fuktindikasjoner på vegg og gulv i dusjnise på befaringsdagen.

Membran nærmer seg halvparten av forventet levetid, og da det er ukjent membran anbefales det montering av dusjkabinett.

- Det må foretas utbedring for å unngå fuktskader i konstruksjonen.
- Løsningen/utførelsen rundt rørgjennomføringer gir fare for fukt inn i konstruksjoner.

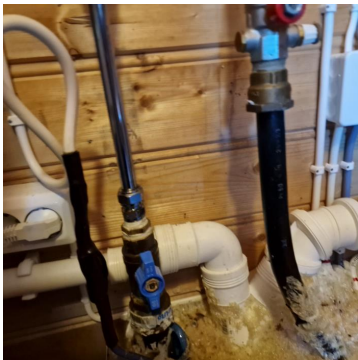
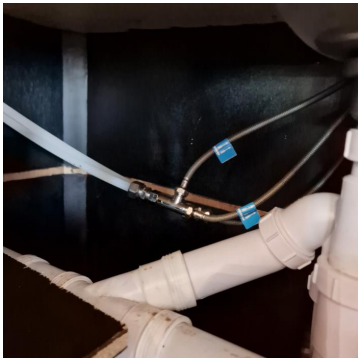
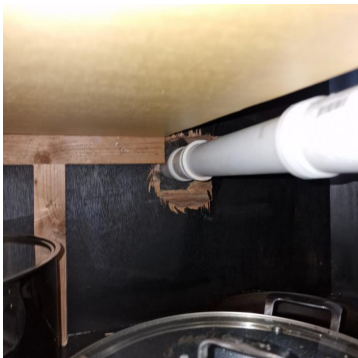
Det er trolig gjort noe ufagmessig arbeid med vannrør.
Noe løse rør i benkeskap kjøkken og bad.

Ikke fall på rør fra kjøkken benk

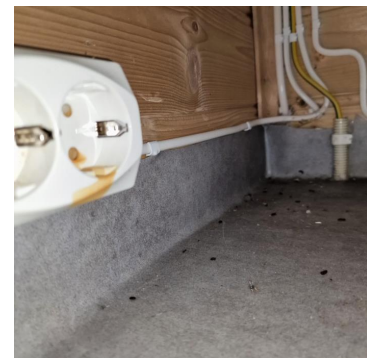
TG 3 Elektrisk anlegg

Det er et støpsel ved inngangsdøren. Dette er til spottene i terrassegulvet. Utekontakten er plassert helt ned til terrassegulvet og er uten pakning. Bør flyttes for å unngå problemer med vann/snø. Løs kabel i i bod til taklampe.

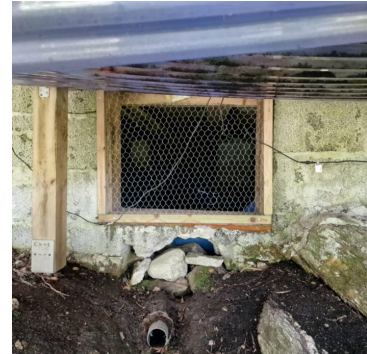
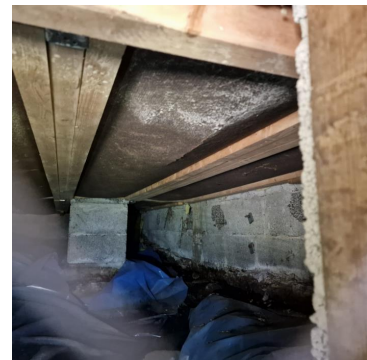
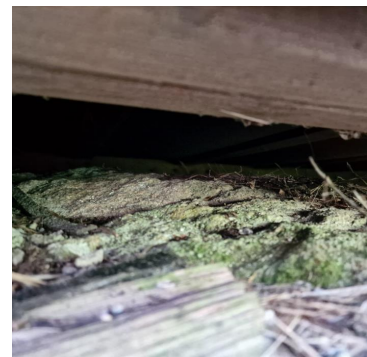
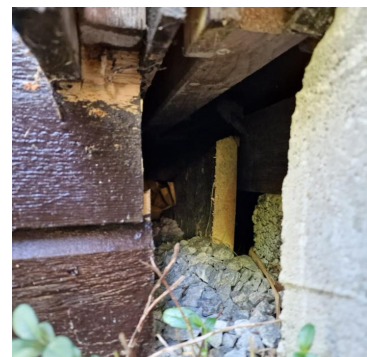
! TG 2 Terrenghorhold

Naturtomt med synlig fjell.

Store vannansamlinger på fuktsperre under hytta.
På baksida heller terrenget mot grunnmuren, som kan gi problemer med fukt i krypekjeller.

Det bør vurderes tiltak for bortledning av vann.
