Skotsbergåsen 97, 1798 AREMARK

**Sjarmerende tømmerhytte med
hyggelig beliggenhet på
Skotsbergåsen. 125 kvm terrasse.
Innlagt vann og avløp. Båtplass.**

Befaringsdato: 25.07.2024 Rapportdato: 07.08.2024 Oppdragsnr.: 12218-1391 Referansenummer: JM7078

Autorisert foretak: Takstfag AS Sertifisert Takstingeniør: Rolf Are Haugs-Eilertsen Vår ref:

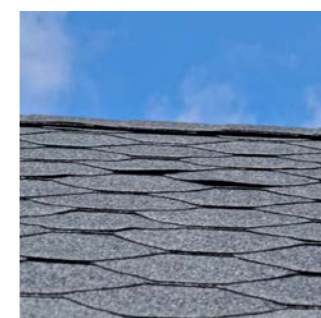
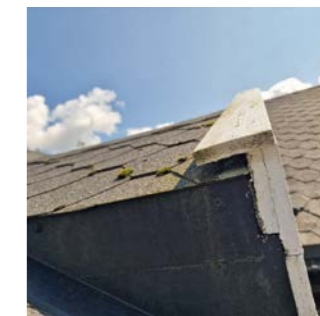
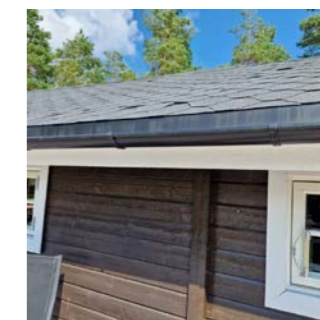
Det må beregnes gjennomgang av gjennomføringer i yttertak som pipe og gradrenner rundt takoppløft på inngangsparti.

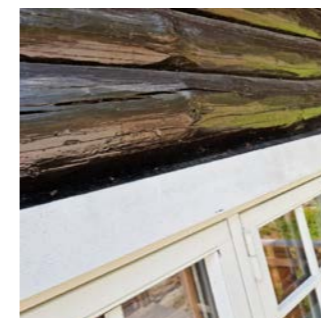
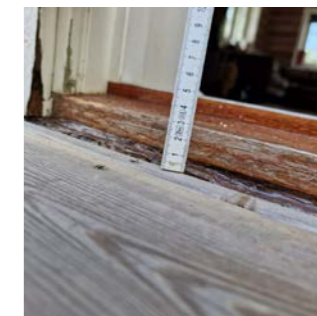
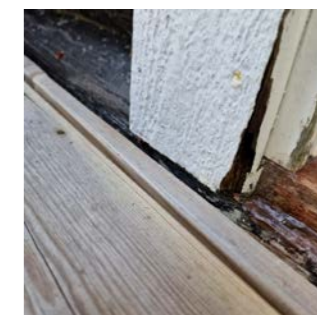
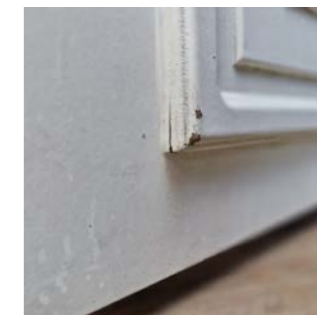
- Det er påvist at enkelte vinduer er vanskelig å åpne/lukke.
- Det er påvist avvik rundt innsettsdetaljer.

Denne utførelsen er utsatt for fukt og kan gi forkortet levetid på vindu og konstruksjonen.

- Vinduer må justeres.
- Det bør gjøres tiltak for å lukke avviket.

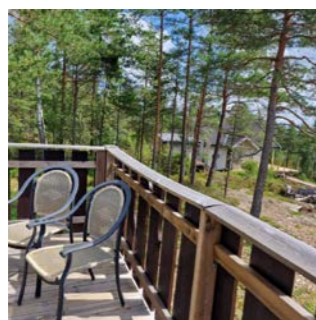
- Det er påvist avvik rundt innsettsdetaljer.
- Det er påvist dører som er vanskelig å åpne eller lukke.

Det er lav høyde fra terrassegulv til døråpning på terrassedøren. Vil kunne medføre fukt/vann/snø inn i hytta. Noe synlig råte på list.

- Dører må justeres.
- Det bør gjøres tiltak for å lukke avviket.

Råteskadet list bør skiftes.

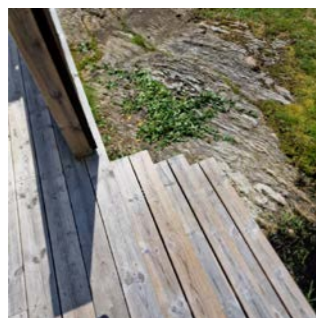
TG 3 Utvendige trapper

Tretrapp opp til terrassen.

- Rekkverk må monteres for å lukke avviket.

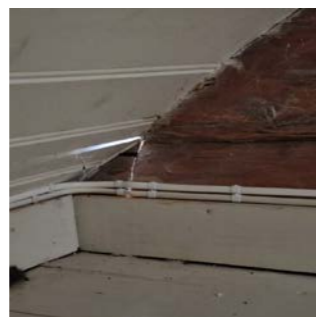
Det er noen sprekkdannelser mellom laft og himling, samt mellom laft i åsdrager og undertak. Knirk og bruksmerker på gulv.

Det må beregnes jevnlig vedlikehold og utbedringer av sprekker i laft. Sprekker/utglidninger i laft bør undersøkes nærmere.

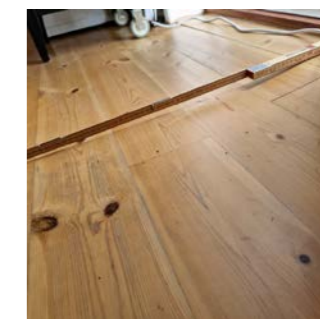
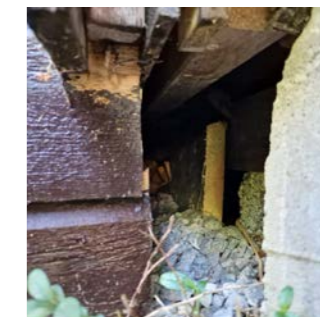
TG 2 Etasjeskille/gulv mot grunn

Trebjelkelag i etasjeskillet. Planavvik på 15-20 mm målt i stue/kjøkken og gang, målt med laser over hele gulvet. 20 mm målt over to meter ved terrassedør.

- Målt høydeforskjell på mellom 10 - 20 mm innenfor en lengde på 2 meter. Tilstandsgrad 2 gis med bakgrunn i standardens krav til godkjente måleavvik.
- Målt høydeforskjell på over 15 mm gjennom hele rommet. Tilstandsgrad 2 gis med bakgrunn i standardens krav til godkjente måleavvik.

Det er en merkbar svanke og svikt ved terrassedøren. Bjelkelaget under er ikke tilgjengelig for inspeksjon fra undersiden. I boden er avviket på 40 mm. Denne er trolig bygget opprinnelig som en utebod med enkle konstruksjoner. Merkbar nedbøying i gulv i gang. Det er trolig et tidligere terrassegulv som er bygget over som tilbygg.

Det anbefales en kontroll/undersøkelserav bjelkelaget ved terrassedøren. Det anbefales kontroll/undersøkelser av bjelkelaget i gang ved oppbygning.

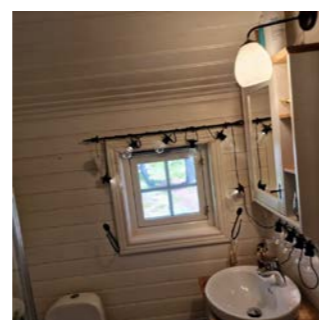
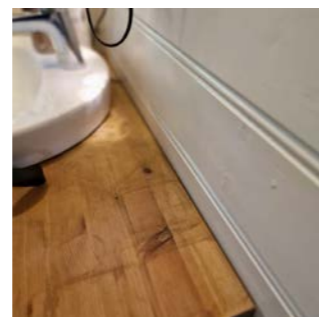
- Det er vindu/dør med ikke fuktbestandige materialer i våtsonen (ved vask, dusj, badekar, osv.), løsningen eller byggematerialet er uegnet
- Det er uegnede materialer i våtsoner

Det er noen fuktmerker i vinduskarmen og i himling over dusj. Noe kondensmerker/heksesot i himling.

Overflater bør fuktsikres i våtsoner. Himling over dusj bør byttes.

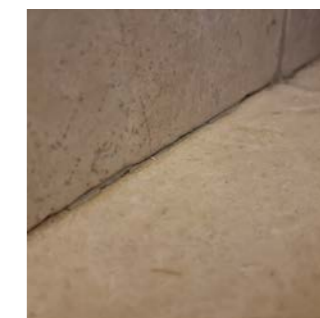
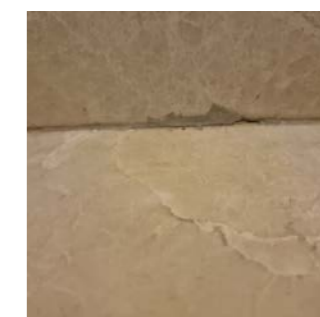
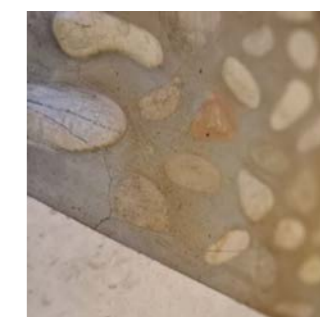
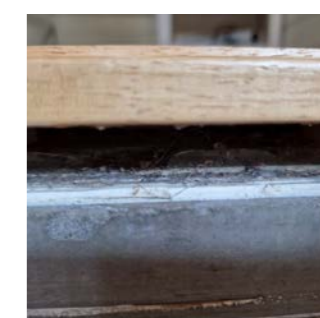
TG 3 Overflater Gulv

- Det er påvist at flisfuger har riss/sprekker.
- Det er påvist at høydeforskjell fra topp slukrist til gulv/synlig topp membran ved dørterskel er mindre enn 25 mm.
- Det er påvist avvik i fallforhold til sluk i forhold til krav i forskrift på byggetidspunktet.
- Det er påvist sprekker i fliser.
- Målinger viser at det ikke er fall til sluk (motfall).

- Det må gjøres tiltak for å utbedre avviket.
- Fuger bør skiftes ut.

Det bør utføres tettesjikt/membran på min 25mm over topp sluk ved dør.

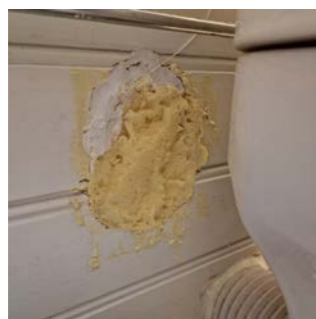
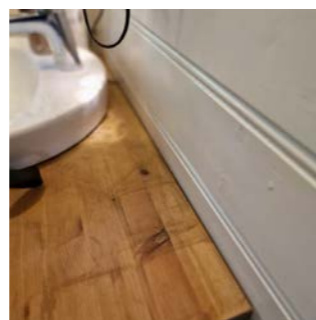
Servanten er montert i et skap. Bæring i bakkant er kuttet. Det er noen fuktmerker i skapet med servanten. Det mangler silikon mellom skap og vegg. Vil kunne medføre fukt bak skap.

Bæringen i skapet bør utbedres. Det bør legges en silikonfuge mellom skap og vegg.

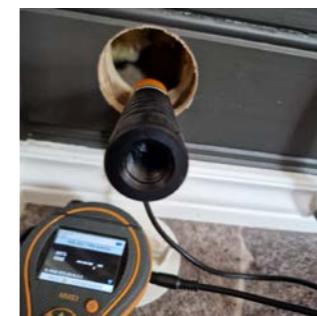
TG 0 Tilliggende konstruksjoner våtrom

Det var et eksisterende hull i vegg fra gang mot dusjnise. Det ble målt normale fuktverdier i vegg og bunnsvill på befaringen. Vegg er utlektet med spon, isolert vegg og spon inn mot dusj.

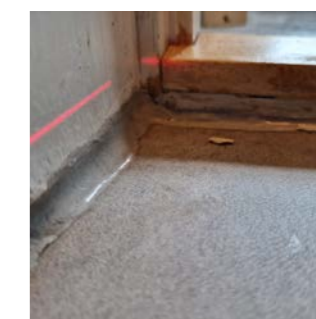
- Det er påvist at høydeforskjell fra topp slukrist til gulv/synlig topp membran ved dørterskel er mindre enn 25 mm.
- Det er påvist avvik i fallforhold til sluk i forhold til krav i forskrift på byggetidspunktet.

Det bør etableres oppbrett av belegg langs alle vegger og ved dør. Silikon må byttes med sveisefuge.

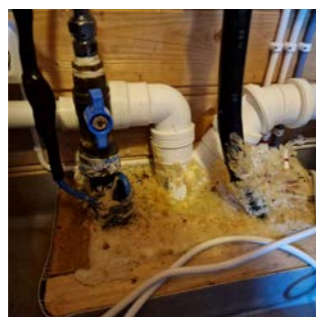
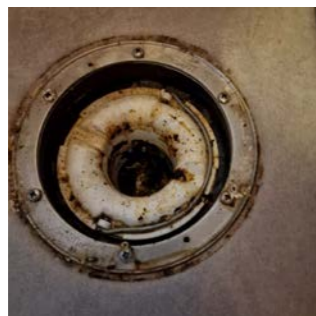
- Det er påvist mangelfull/feil utførelse rundt rørgjennomføringer e.l. som gir fare for fukt i konstruksjonen i våtsone.
- Det er avvik:

- Løsningen/utførelsen rundt rørgjennomføringer gir fare for fukt inn i konstruksjoner.

Fuktsikring av våtsoner og rørgjennomføringer.

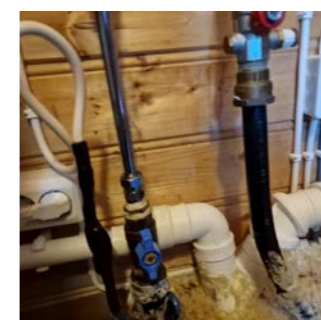
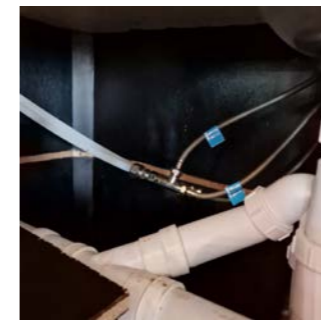
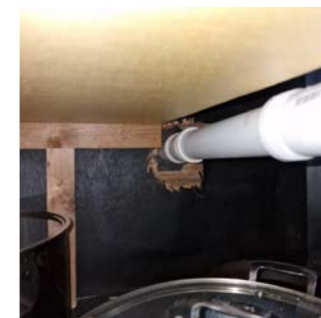
Det er trolig gjort noe ufagmessig arbeid med vannrør.

Noe løse rør i benkeskapet kjøkken og bad.

Ikke fall på rør fra kjøkken benk

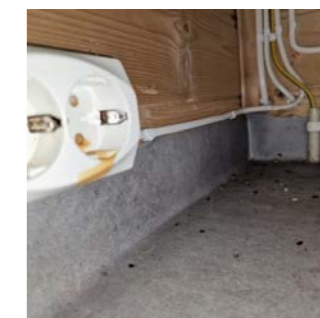
Tanken er tilkoblet stikk-kontakt. Det er noe rust på stikk-kontakten.

- Det bør etableres tilfredsstillende el-tilkobling etter gjeldende forskrift.

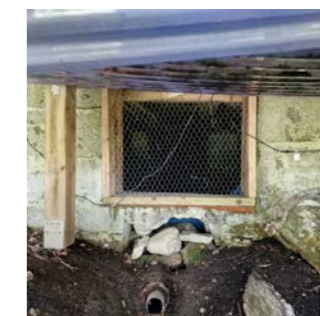
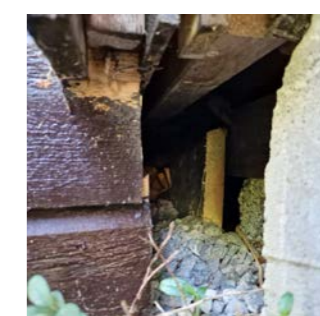
Stubbloft er nærmere terrenget enn anbefalt. Vil gi en kortere levetid pga fukt. Det er noe heng i stubbloftsplater og synlig svertesopp under laftet hyttedel. Synlig vannansamlinger i kryprom under.

Det må beregnes tiltak for og lede vann ut fra krypkjeller under hytta. Nærmer undersøkelser må gjøres.

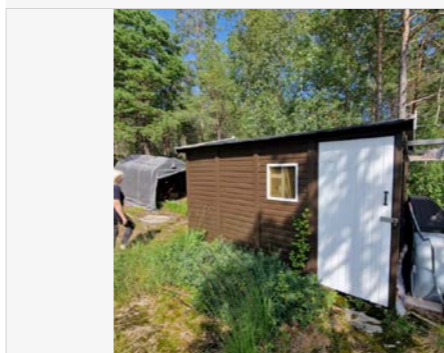
Bod

Det er synlige skjevheter og fuktmerker.
Takvinkelen er for lav for tekking med shingel.
Plastplater over vedskjul er knekt og løse.
Tak-konstruksjonen er trolig underdimensjonert.
