# Tilstandsrapport

📍 Siebkes gate 5A , 0562 OSLO

# gnr. 229, bnr. 72

Befaringsdato: 24.04.2026

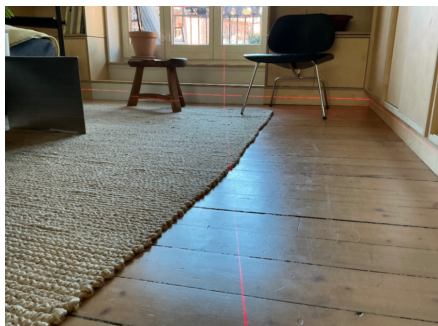
- Målt høydeforskjell på over 20 mm innenfor en lengde på 2 meter. Tilstandsgrad 3 gis med bakgrunn i standardens krav til godkjente måleavvik.
- Målt høydeforskjell på over 30 mm gjennom hele rommet. Tilstandsgrad 3 gis med bakgrunn i standardens krav til godkjente måleavvik.

Det ble registrert skjevheter/plan- og helningsavvik, samt svikt/knirk på gulvflatene. I slike klassiske bygårder av denne alderen må man påregne skjevheter på gulvflatene. Det presiseres at det var store møbler som seng og sofa samt annet løsøre på befaringstidspunktet som opptar store deler av gulvarealet i boligen, som gjorde det vanskelig å få målt over større flater.

Etasjeskille er kontrollert med krysslaser.

- For å få tilstandsgrad 0 eller 1 må høydeforskjeller rettes opp. Ytterligere undersøkelser må foretas for å få kartlagt omfanget for utbedring.

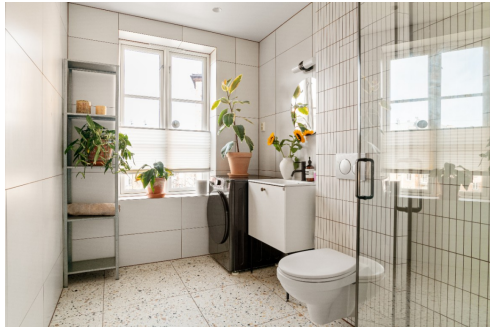
Baderomsdøren er lokalisert i våtsonen, men er plassert på den siden av dusjveggen som ikke påvirkes av direkte vannsprut.

Registrert avvik påvirker ikke våtrommets funksjonalitet ved normal bruk. Det anbefales at baderomsdøren i baderommet behandles regelmessig med egnet våtromsmaling for å sikre tilstrekkelig fuktbeskyttelse og redusere risikoen for fuktskader.

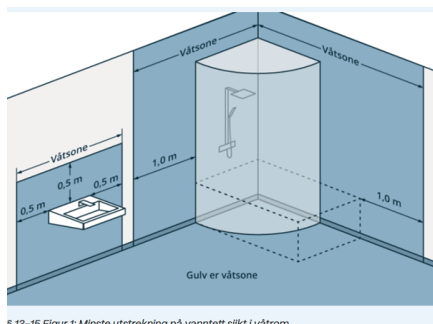
Byggteknisk forskrift (TEK17).

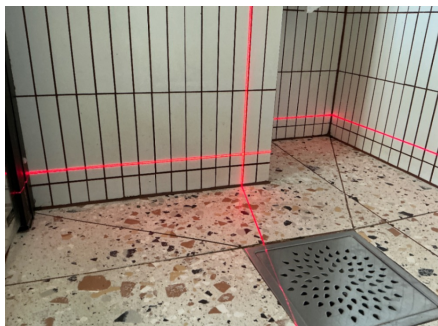
Gulvflatene består av fliser. Det er målt ca. 25 mm høydeforskjell på gulv fra dørterskel til topp slukrist.

Fall på baderomsgulv er kontrollert med krysslaser.

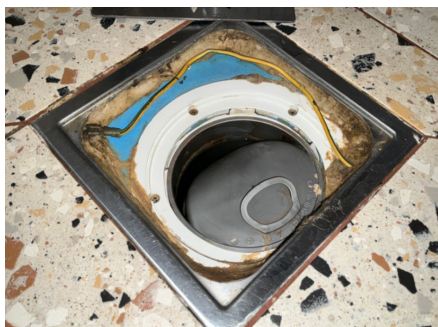
Kontroll av sluk.

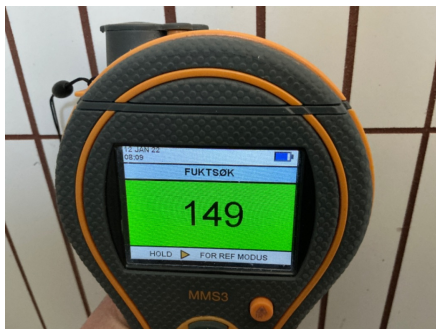
Det ble foretatt stikkprøvekontroll med Protimeter MMS3. Målingene viste ingen utslag utenfor normale verdier. Målingene gir kun en indikasjon og må ikke oppfattes som en garanti for baderommet.

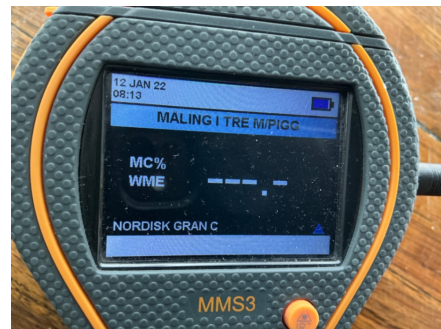
Måling i treverk. Målinger er foretatt uten å påvise unormale forhold.

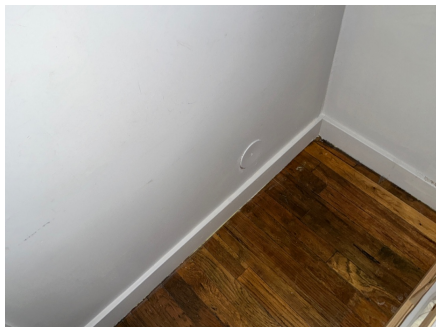
Hull ble plombert med plastlokk.

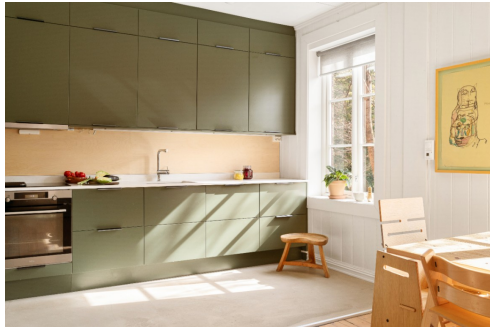
- Det er kun kullfilterventilator på kjøkkenet og heller ikke andre forserte/mekaniske avtrekksløsninger fra kokesonen.

NS 3600 krever mekanisk avtrekk for å kunne gi TG 0/1.

- Det er vanskelig å etablere andre løsninger.

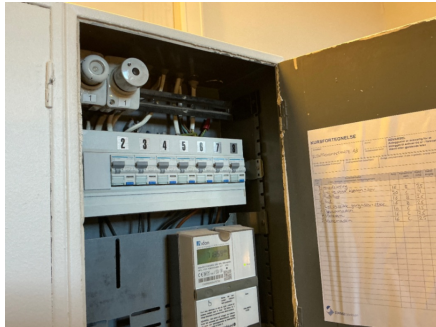
Kombinasjon av automat- og skrusikringer i sikringskap plassert i gang/fellesareal.
