# Solhellinga 45 C

## 2315 HAMAR

### Tilstandsrapport

### Eierskifte

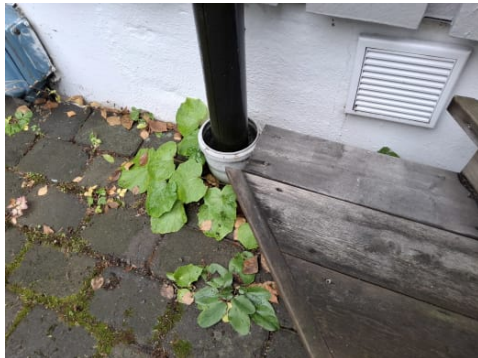
Taknedløp er avsluttet i eget rør.

| Har drenering nådd en alder som gir økt risiko for skader eller følgeskader? | Ja |

Kjelleretasjen bør holdes under observasjon slik at tiltak kan iverksettes ved behov.

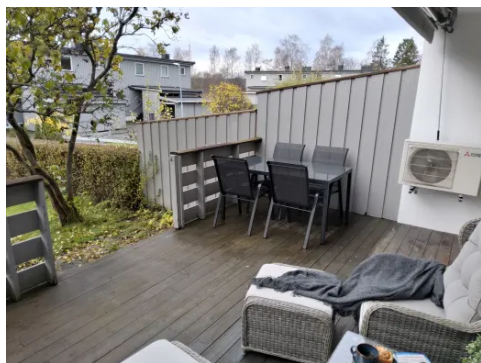
Oversiktsbilde terrasse.

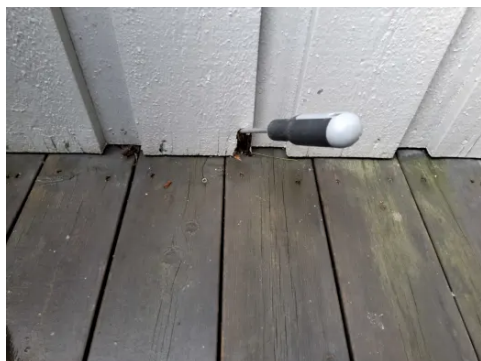
Det registreres råteskader i levegg.

| Det registreres råteskader i rekkverket, levegg og påbegynnede råteskade i enkelte terrassebord. Balkonger og terrasser som ligger mer enn 50 cm over terreng skal sikres med rekkverk. Rekkverket blir målt til 93 cm. og er lavere enn forskriftskravet på 100 cm. Rekkverket er ikke utformet slik at det forhindrer klatring. | |

Råteskadet trevirke må skiftes og rekkverk må monteres iht. krav. For å lukke avviket vedrørende rekkverksøyde må høyden på rekkverket heves til dagens krav på 100 cm.

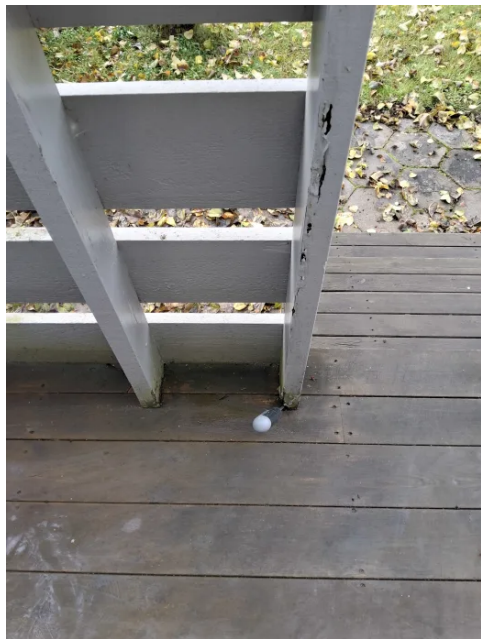
Det registreres råteskader i rekkverk.

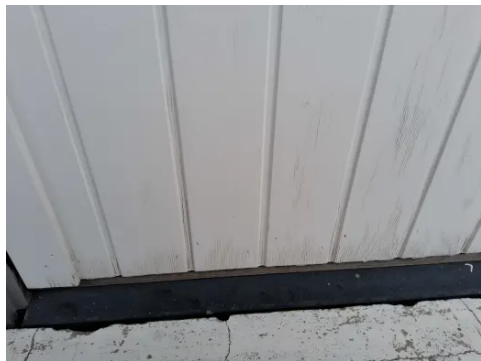
Balkongdør er fuktpåvirket.

Balkongdør i andre etasje er værslitt og fuktpåvirket. Utførelsen av tetting rundt kjellervindu på bad bærer ikke preg av god håndverksmessig utførelse, det registreres byggsaum mellom karm og murkonstruksjon, dette er en uheldig løsning da skummet ikke tåler UV-lys og brytes ned av sol og vær. Det blir porøst, trekker vann og gir dårlig tetting, noe som kan føre til fuktproblemer.

Utskifting av balkongdør på grunn av skade/slitasje anbefales. Og forskriftsmessig tetting rundt kjellervindu bør påregnes.

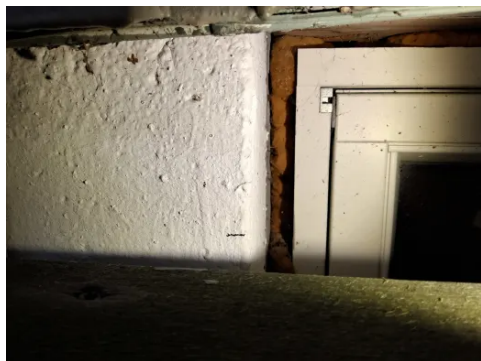
Det er kun tettet med byggsaum mellom karm og kjellermur.

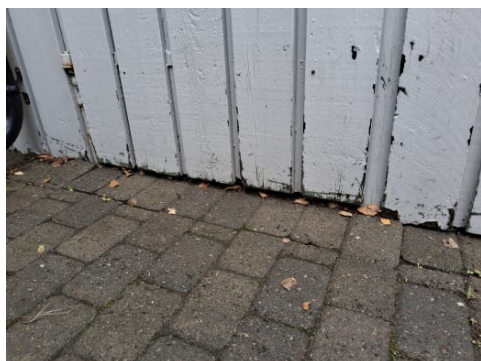
Værslitt kledning.

Det registreres stedvise sprekker i trekledning.

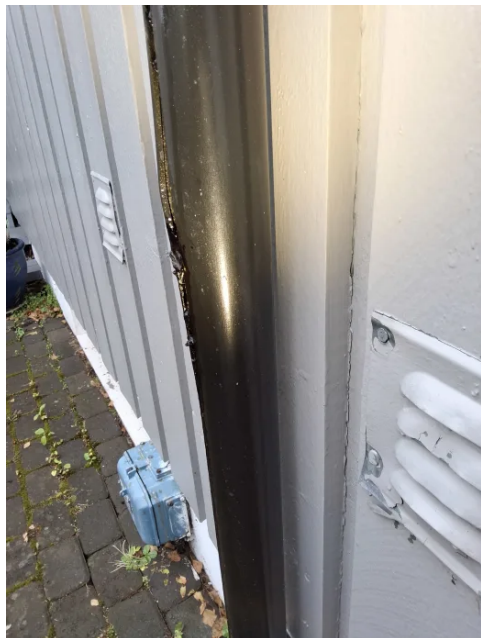
Det registreres buling på nedløpsrør.

| Type | Metall |
|---|---|
| Det ble registrert buling/skade i nedløpsrør som er et symptom på frostspreng. | |

| Type | Metall |
|---|---|
| Utskifting av nedløpsrør med skader anbefales. | |

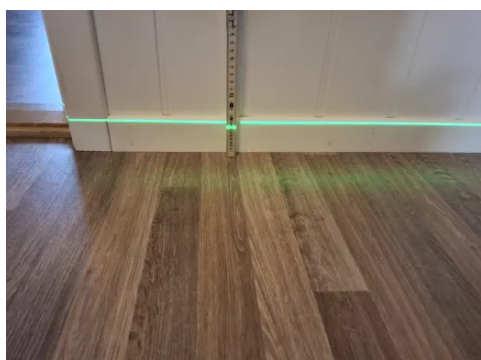
Etasjeskiller er kontrollert med nivelleringslaser.

Kontroll av etasjeskille utføres med nivelleringslaser. Det tas stikkprøver i to retninger i minst to rom per etasje der det lar seg gjøre.  
Det registreres skjevhet i gang i andre etasje og i kjellerstue, hvor forskjellen fra høyeste til laveste punkt er målt til 16 mm i gang i andre etasje og 17 mm i kjellerstue. Det ble registrert lokalt avvik på soverom innenfor 2 meter på 12 mm. Soverom 12 mm på under 2m.

Det vurderes at det ikke er behov for umiddelbare tiltak, men ved eventuell legging av nytt gulv som stiller krav til planhet av underlaget, bør avretting påregnes.

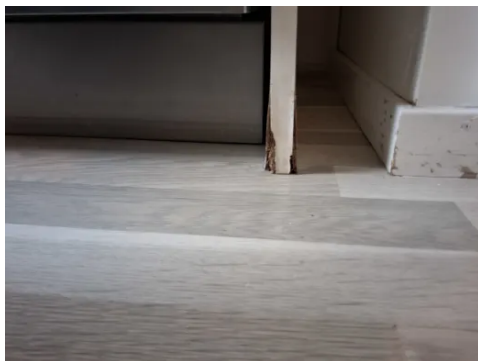
Svelleskadet dekkside.

Deler av kjøkkeninnredningen har slitasje/skader utover normal bruks slitasje. Dekksider ved oppvaskmaskin er fuktskadet. Det er utført overflatesøk med fuktindikasjonsinstrument i området uten tegn til forhøyede verdier, det vurderes derfor at forholdet gammelt og av estetisk karakter.

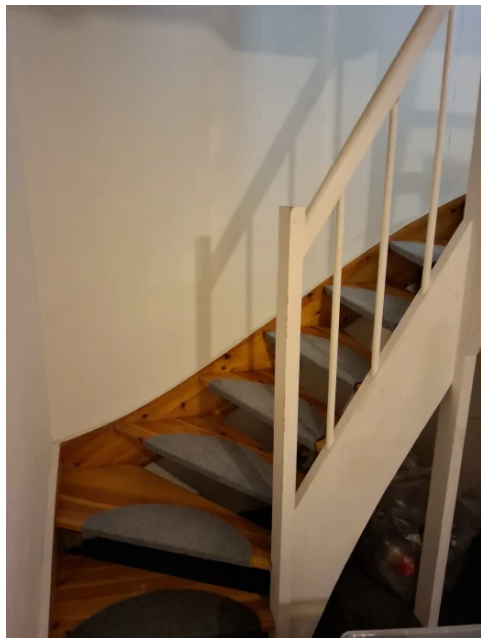
Trapp mellom kjelleretasje og første etasje.

Det anbefales å redusere avstanden mellom rekkverksspiller og mellom trinn slik at åpningen ikke overstiger 10cm. Det anbefales å etablere håndløper på veggen for bedre sikkerhet.

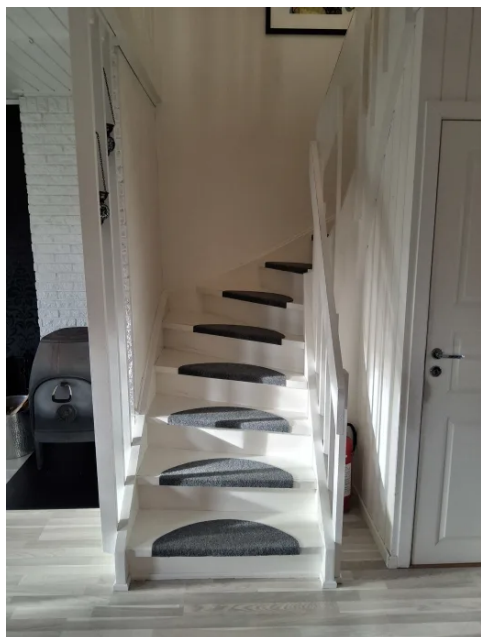
Lukket trapp mellom første og andre etasje.

Det anbefales å redusere avstanden mellom rekkverksspiller slik at åpningen ikke overstiger 10cm. Det anbefales å etablere håndløper på veggen for bedre sikkerhet.

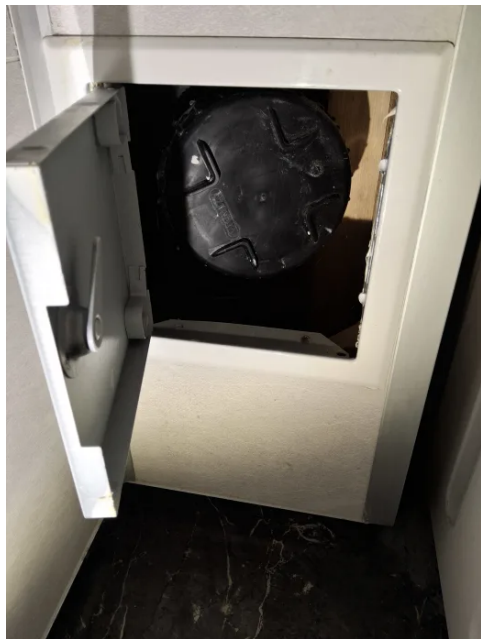
Stakeluke er plassert i kasse på bad i kjeller.

| Det vurderes av mindre deler av skjulte avløpsrør er fra byggeåret, og har nådd en alder som tilsier at skader / lekkasjer kan oppstå. Det ble ikke registrert behov for tiltak, men med tanke på alder kan skader plutselig oppstå på avløpsrør av eldre årgang. | |

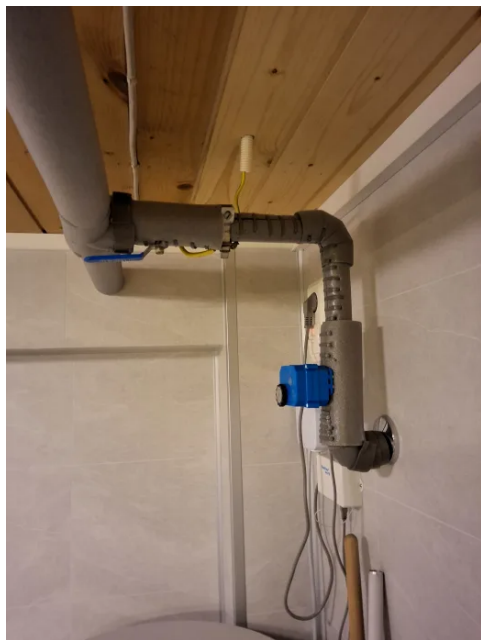
Hovedstoppekran er plassert i kjellerbad.

Mindre deler av vannrørene er fra byggeåret (hovedvannrør som går gjennom boenheten), og har nådd en alder som tilsier at skader / lekkasjer kan oppstå. Det ble ikke registrert behov for tiltak, men med tanke på alder kan skader plutselig oppstå på vannrør av eldre årgang.

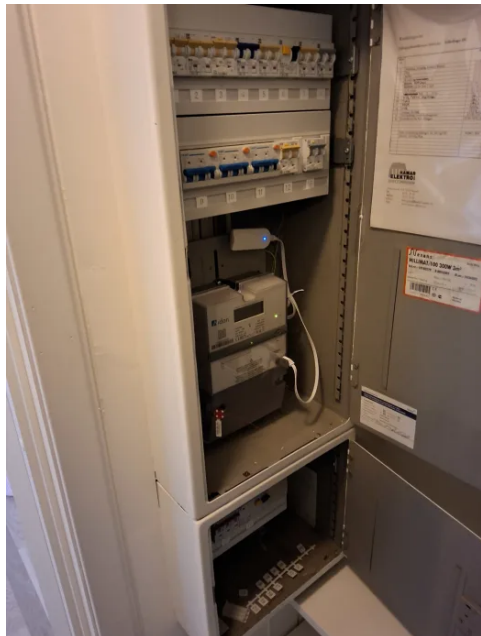
Sikringsskap er plassert i gang.

Samsvarserklæring på utført arbeid bør fremskaffes, alternativt så bør det gjennomføres en utvidet el-kontroll av en elektrofaglig person og nødvendige tiltak vurderes deretter.

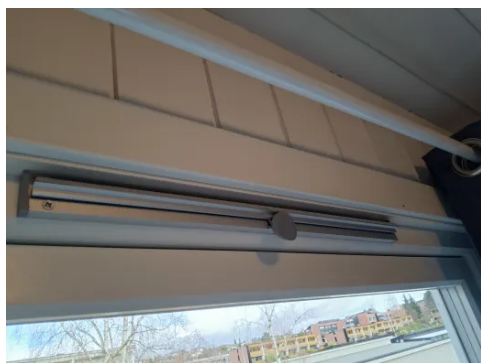
Naturlig ventilering via spalteventiler i vinduer.

Naturlig ventilasjon i boligen. Det er ukjent om ventilasjon/tilluft er tilstrekkelig. Ventilering ved åpning av vinduer bør påregnes.

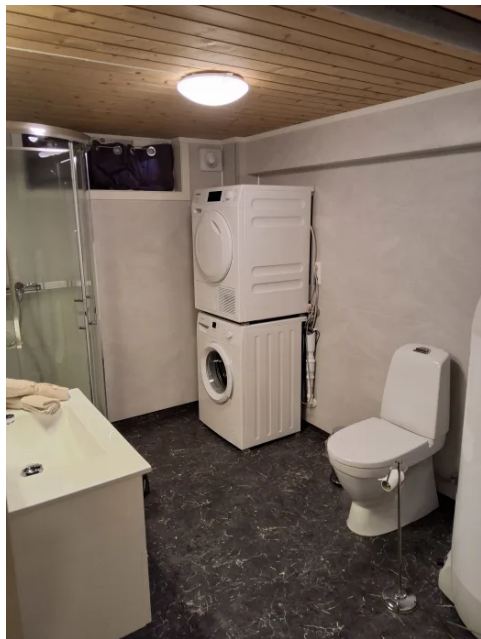
Oversiktsbilde bad.

Fallforhold er ikke kontrollert under dusjkabinett på grunn av manglende adkomst for måling. Det registreres svakt fall til sluk utenfor dusjsonen, det er ikke fall på gulv fra servant til dør. Vindu er plassert i våtsone. Forholdet medfører risiko for fuktskader på vinduet og omliggende veggkonstruksjon.

Det anbefales å etablere en fuktsensor ved dør tilknyttet automatisk vannstopper, slik at vanntilførsel blir stengt ved en eventuell lekkasje fra utstyr på rommet. Det anbefales å fortsatt benytte et dusjkabinett for å unngå ytterligere fuktbelastning fra fritt vann vindu i dusjsonen.

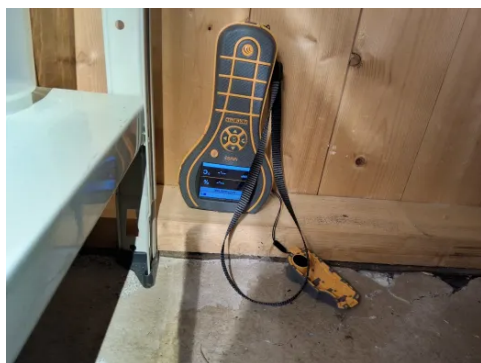
Bilde fra fuktmåling i bunnsvill i vegg tilstøtende fuktsone.

Det er ikke utført hulltaking da vegg tilstøtende våtsone er en åpen konstruksjon. Det er utført fuktmåling i synlig bunnsvill i vegg tilstøtende våtsone. Undersøkelsen viser ingen tegn til skader eller fukt i konstruksjonen. Piggmåling: under 6 vektprosent.

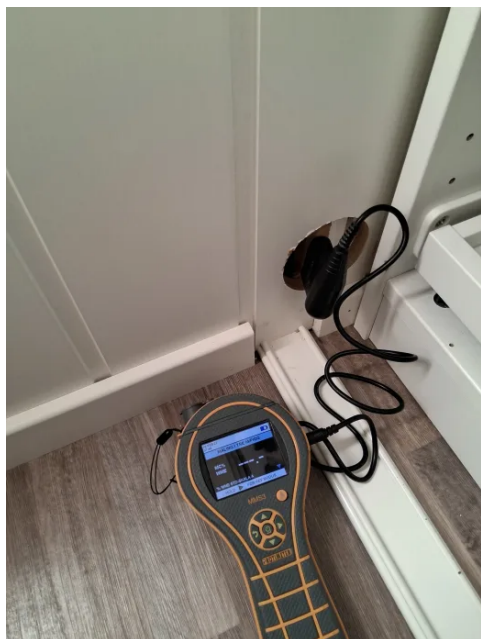
Bilde fra fuktmåling i veggkonstruksjon tilstøtende dusjnisje.

| Det er foretatt hulltaking med 73 mm hullbor fra tilstøtende gang. Undersøkelsen viser ingen tegn til skader eller fukt i konstruksjonen. Piggmåling: under 6 vektprosent. | |
