# Tilstandsrapport

Tomannsbolig

Fagerliveien 58, 1605 FREDRIKSTAD

Befaringsdato: 20.08.2025

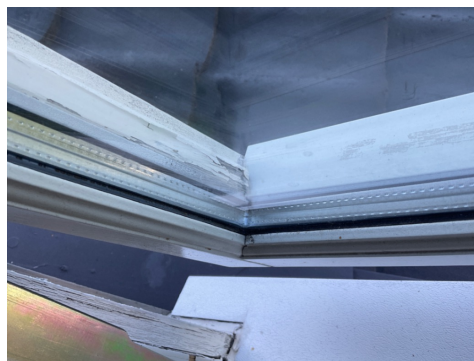
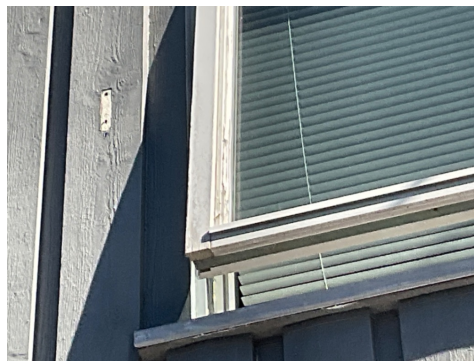
## Dører

- Karmene i dører er værslitte utvendig og det er sprekker i trevirket.

Noe skader i ramme til dørblad til ytterdør i 1. etasje.

- Det må foretas lokal utbedring.

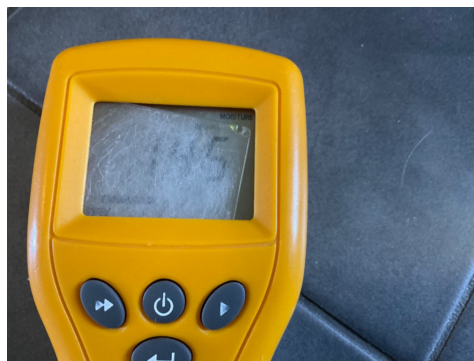
#### ! TG 2 Sanitærutstyr og innredning

- Det er ikke påvist tilfredsstillende løsning for å synliggjøre lekkasje fra innebygget sistene.

- Det må gjennomføres ytterligere undersøkelser.

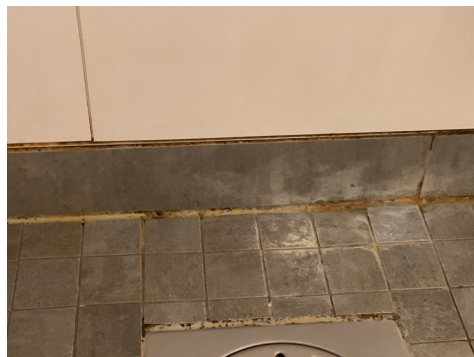
### TG 2 Overflater Gulv

- Det er påvist at høydeforskjell fra topp slukrist til gulv/synlig topp membran ved dørterskel er mindre enn 25 mm.
- Det er påvist andre avvik:

Det noteres at det ikke er etablert drengs åpning i oppbygget kant til dusjnise så eventuelt lekkasjevann utenfor nise vil ikke renne til sluk.

- Andre tiltak:
- Til tross for avviket i fall/høydeforskjell til sluk, vil gulvet fortsatt kunne lede vann mot sluket, men med redusert effektivitet. Dette kan potensielt øke risikoen for vannansamling i enkelte områder av badet.

Det bør etableres drengs åpning i oppbygget kant til dusjnise.

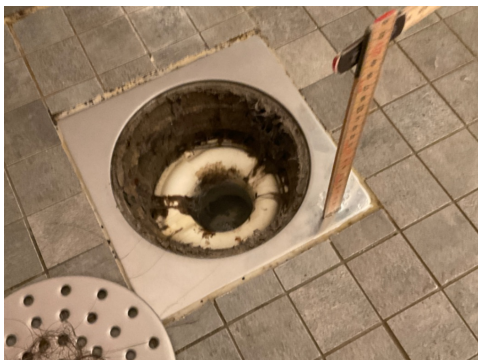
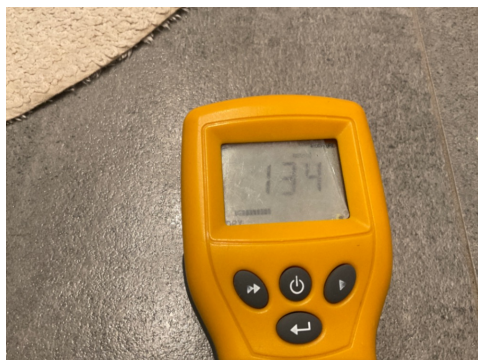
- Det er påvist andre avvik:

Tiltak er ikke nødvendig angående manglende dokumentasjon, dog får konstruksjonen avvik da det mangler. Det kan oppstå mangler og skjulte feil. Tilstanden må jevnlig overvåkes.

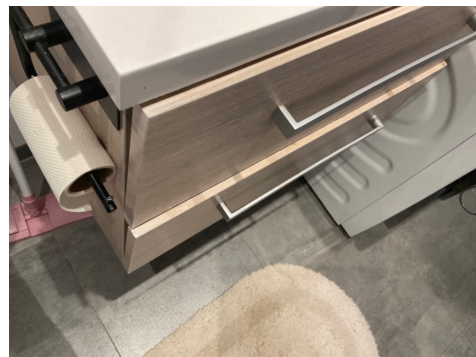
## ! TG 2 Sanitærutstyr og innredning

Lokal utbedring.

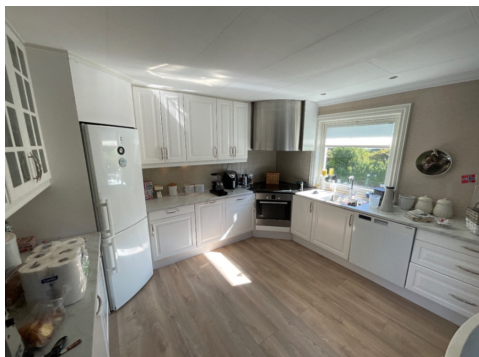
### ! TG 2 Avtrekk

Ikke nødvendig med tiltak da den fungerer i dag, men grunnet alder kan skader plutselig oppstå.

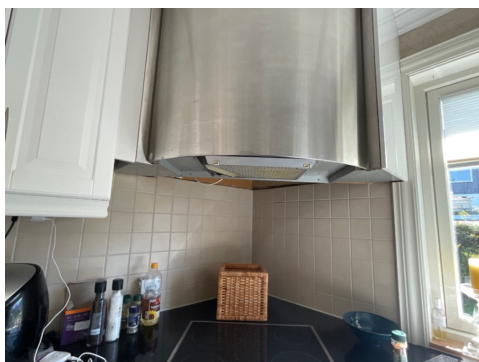
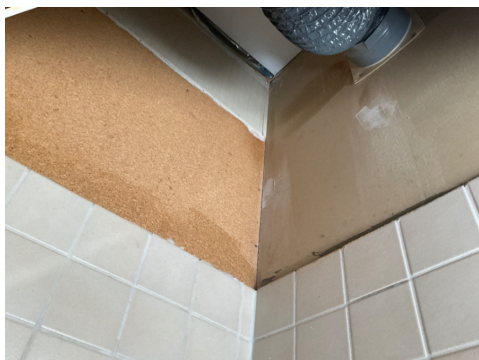
### ! TG 2 Overflater og innredning

- Det er påvist at overflater har noe skader.

- Det må foretas lokal utbedring.

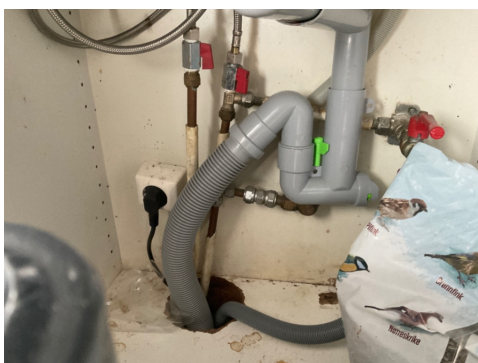
## TG 2 Avløpsrør

Avløpsrør av plast og støpejern.

- Det er ikke behov for utbedringstiltak siden anlegget fungerer i dag, men ut ifra alder kan skader plutselig oppstå på eldre anlegg.

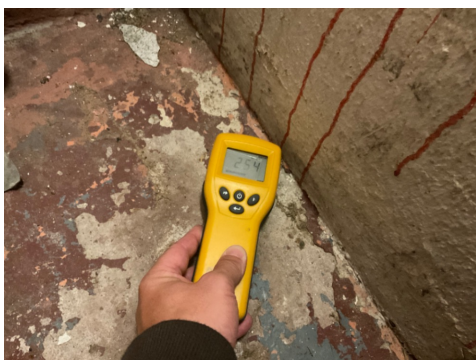
### ! TG 2 Grunnmur og fundamenter

- Grunnmuren har sprekkdannelser.

- Lokal utbedring må utføres.

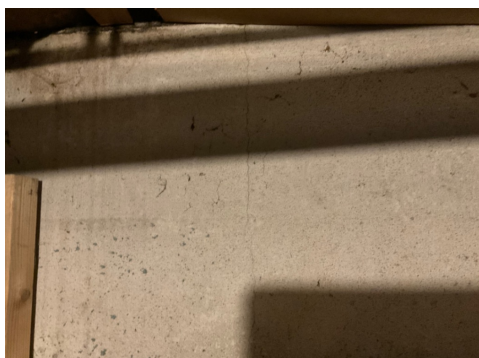
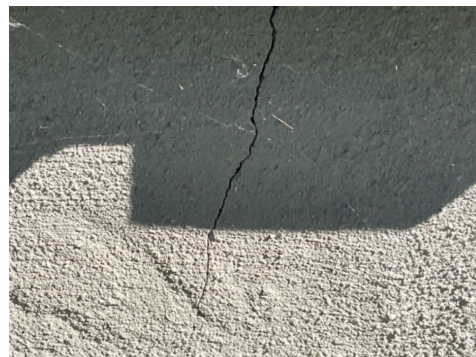
### ! TG 2 Forstøtningsmurer

Lokal utbedring.

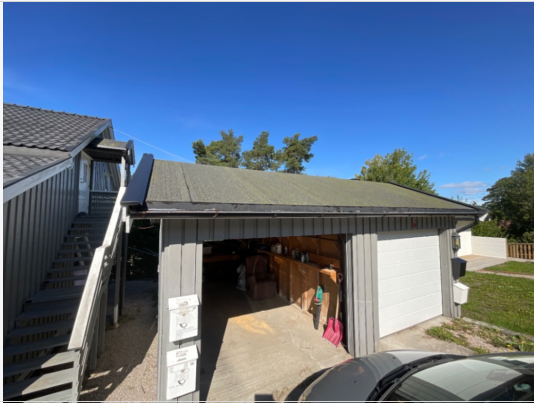
## Halvpart av dobbelgarasje

Etterslep på vedlikehold og flere avvik.

Tilstandsgrad settes til 2 ut i fra en helhetsvurdering hensyntatt alder, observasjoner og normal forventet levetid.
