# Tilstandsrapport

Enebolig

Folmovegen 42, 2150 ÅRNES

Rapportdato: 25.03.2025

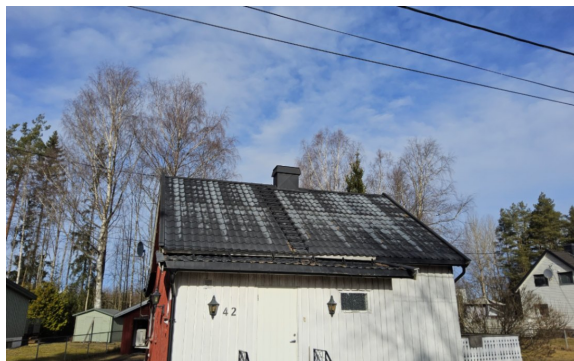
- Tidspunkt for utskiftning av takteking nærmer seg.

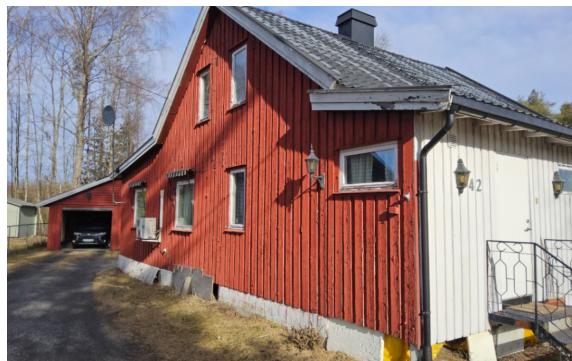
- Det er ingen eller liten lufting i nedre kant av kledning mot grunnmur.
- Det er påvist betydelige råteskader i bordkledningen.

Det må påregnes en større oppgradering av fasader.

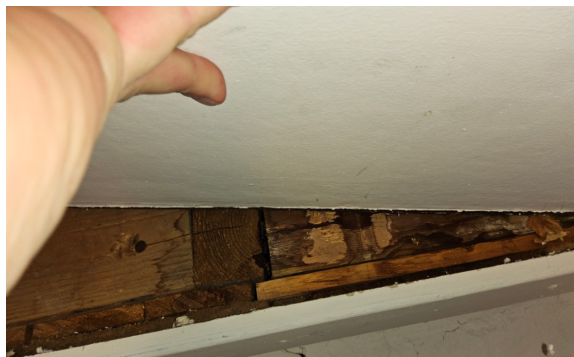
Loftet er kun inspisert via loftsluke. Tilstandsgraden er satt basert på boligens alder og det faktum at slike konstruksjoner ofte er utsatt for fukt.

Det er påvist fuktskjolder i konstruksjonen.

Det anbefales at det gjennomføres en grundigere kontroll av loftskonstruksjonen når forholdene tillater dette. Dette vil sikre en mer nøyaktig vurdering av tilstanden og eventuelle nødvendige tiltak for å opprettholde konstruksjonens integritet.

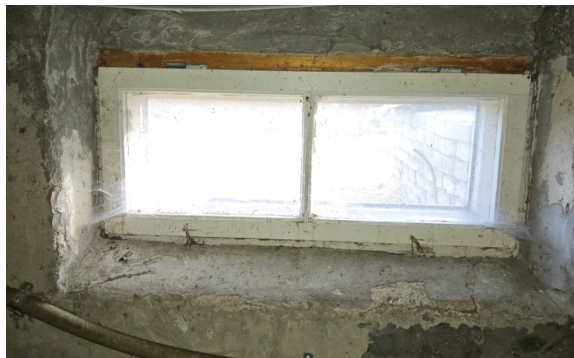
- Det er avvik:

Vinduene må skiftes for å lukke avviket. Det bemerkes likevel at de vil fungere en stund til med bakgrunn i dagens bruk av kjelleren.

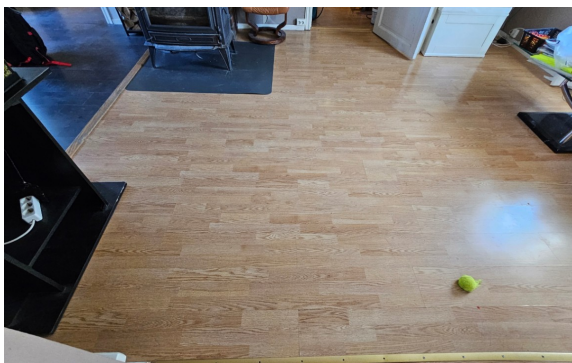
Ved enkel nivellering av spisestuen måles det et totalt avvik i rommet på 80mm, og 40mm over en avstand på 2 meter.

Ved enkel nivellering av det store soverommet i loftetasje måles det et totalt avvik i rommet på 40mm, og 20mm over en avstand på 2 meter.

- Målt høydeforskjell på over 20 mm innenfor en lengde på 2 meter. Tilstandsgrad 3 gis med bakgrunn i standardens krav til godkjente måleavvik.

- Målt høydeforskjell på over 30 mm gjennom hele rommet. Tilstandsgrad 3 gis med bakgrunn i standardens krav til godkjente måleavvik.
- Det registreres skjevheter og stedvis svikt i etasjeskiller. Dette kan komme av svekket fundamenteringer og- eller svekkelse i bjelkelaget.

Det må gjøres nærmere undersøkelser av forholdet. Det kan ikke utelukkes at det må påregnes en større jobb med fundamenteringer og bjelkelag. Det er likevel ikke umiddelbare behov for dette.

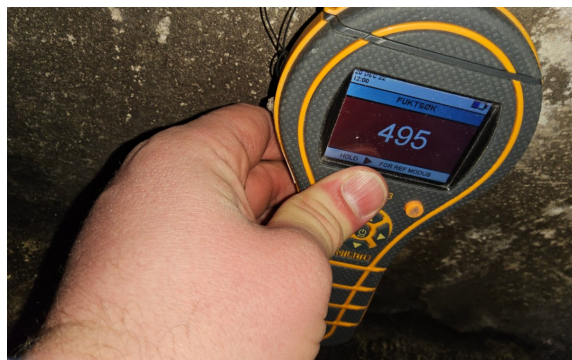
- Det er påvist synlig fuktighet på mur/gulv i kjeller.

- Det må foretas tiltak for å redusere/begrense fuktgjennomtrenging inn i kjeller.
