# Tilstandsrapport

Rekkehus

Rødvingetunet 2, 2032 MAURA

Rapportdato: 04.09.2025

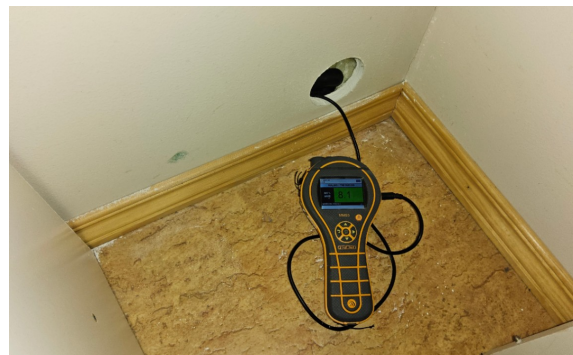
### ! TG 0 Tilliggende konstruksjoner våtrom

Hulltaking er foretatt uten å påvise unormale forhold. Hulltaking er foretatt ved/i bod. Fuktkvotemåling (vekt%) i konstruksjonen ble målt til 8.

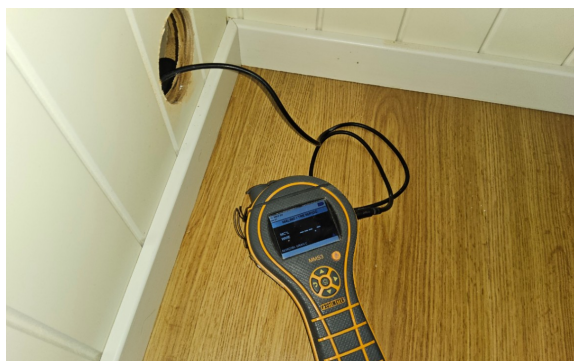
### ! TG 0 Tilliggende konstruksjoner våtrom

Hulltaking er foretatt uten å påvise unormale forhold. Hulltaking er foretatt ved/i bod. Fuktkvotemåling (vekt%) i konstruksjonen ble målt til 0.
