Tilstandsrapport

Boligbygg med flere boenheter

Beinstigen 11B , 2900 FAGERNES

Befaringsdato: 08.04.2026

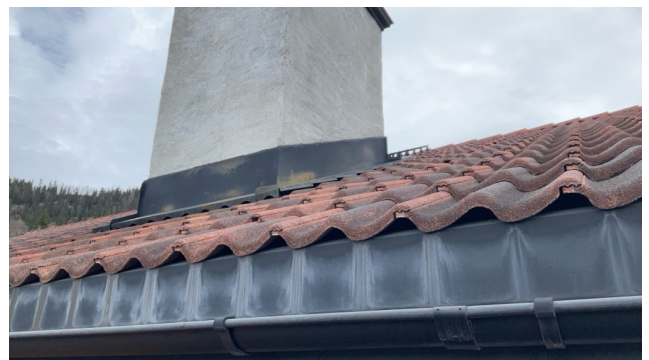
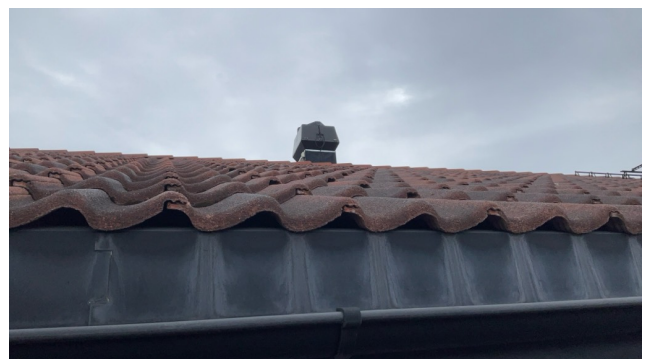
Mose på takstein bør fjernes for å redusere risikoen for fuktinntrengning og skade på takteking og undertak. Eier opplyser at sameiet har planlagt vedlikehold med fjerning av mose fra taket.

Videre bør tilstanden til takteking og undertak følges opp jevnlig, da de nærmer seg mer enn halvert forventet brukstid. Dette for å unngå økt risiko for lekkasjer og følgeskader på underliggende konstruksjoner.

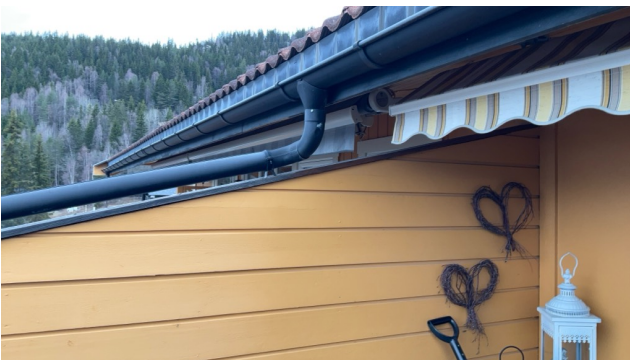
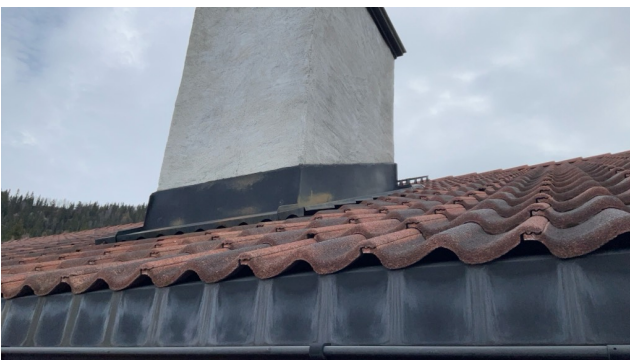
TG 2 Nedløp og beslag

Beslag av metall ved pipe har rustdannelser. Det presiseres at det ikke er sjekket om det er mansjetter ved takgjennomføringer ved undertak.

Det anbefales å utbedre rustdannelser på beslag ved pipe for å forhindre videre korrosjon og mulig lekkasje, som kan føre til fuktskader i takkonstruksjonen.

Det bør også undersøkes om det er mansjetter ved takgjennomføringer under undertaket, da manglende mansjetter kan medføre økt risiko for vanninntrengning og påfølgende skader på bygget. Undersøkelser på tak må gjennomføres med nødvendige sikkerhetstiltak.

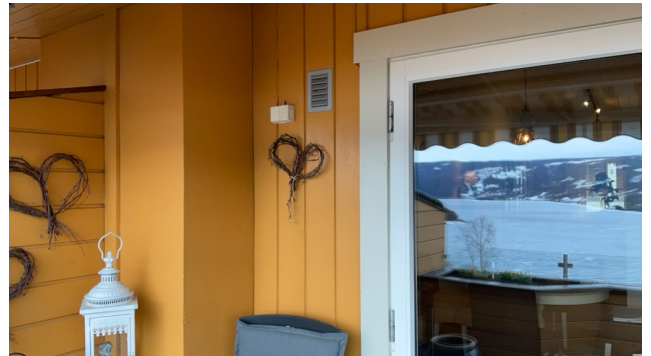
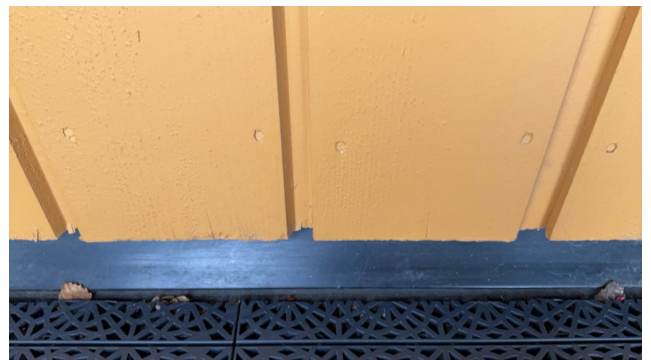
TG 2 Veggkonstruksjon

Forhold vedrørende manglende synlig luftsjikt må undersøkes ytterligere.

Det bør etableres/ sikres at det er tilstrekkelig lufting i nedre kant av kledningen for å sikre god uttørking og redusere risiko for fuktskader og råte i kledning og underliggende konstruksjon. Manglende lufting kan føre til redusert levetid på kledningen og økt fare for skader på bygget.

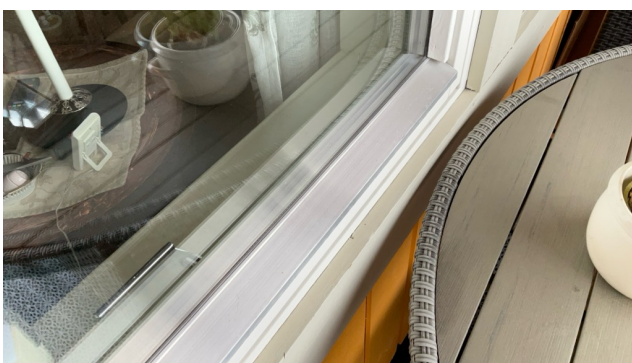
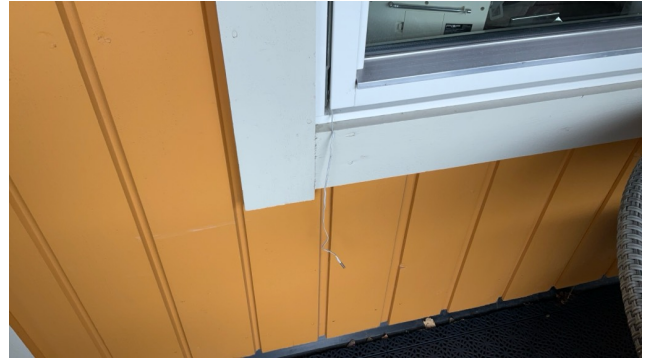
TG 2 Vinduer

Dersom tiltak ikke gjennomføres, kan dette føre til økt slitasje på karm og beslag, samt redusert funksjonalitet og levetid for vinduene.

Det bør foretas justering eller utbedring av vinduene slik at de åpnes og lukkes uten motstand.

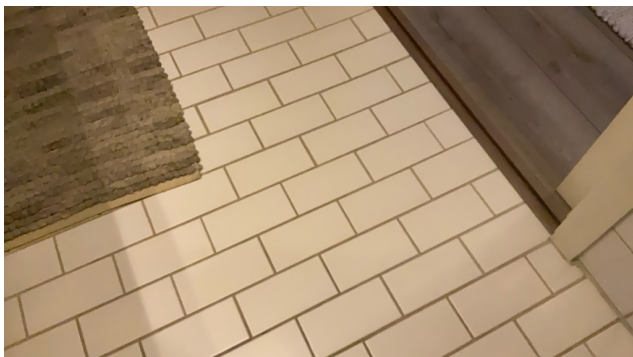
- Det er påvist at høydeforskjell fra topp slukrist til gulv/synlig topp membran ved dørterskel er mindre enn 25 mm.
- Det er påvist at noen fliser har bom (hulrom under).
- Det er påvist avvik i fallforhold til sluk i forhold til krav i forskrift på byggetidspunktet.

Motfall til sluk kan føre til at vann på gulv (lekkasjevann/ bruksvann) kan renne mot dør og evt ut av rommet eller bli liggende på gulv i rommet. Dette kan forårsake skade på tilstøtende konstruksjoner og eventuelt glatt gulv.

Motfall på deler av gulv.

For å utbedre avvik må gulvet tas igjen i sin helhet. Dette tilsier at badet må renoveres i sin helhet.

Ved renovering bør det etableres korrekt fall mot sluk for å sikre tilfredsstillende avrenning og redusere risiko for vannskader i konstruksjonen.

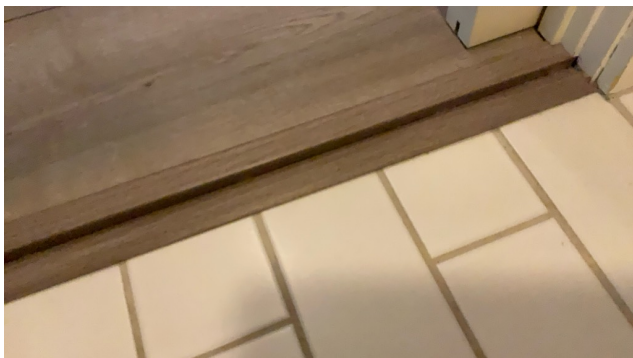
Høydeforskjell sluk og gulv ved dørterskel uten oppkant er 12 mm

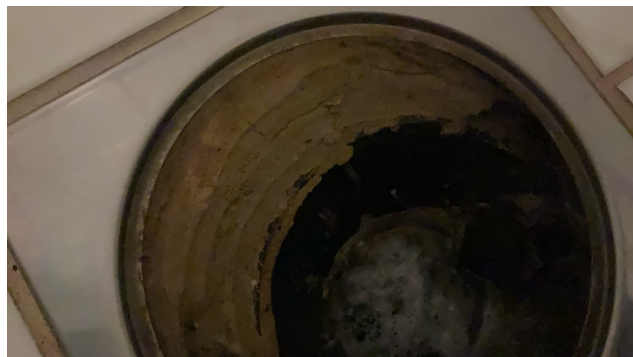
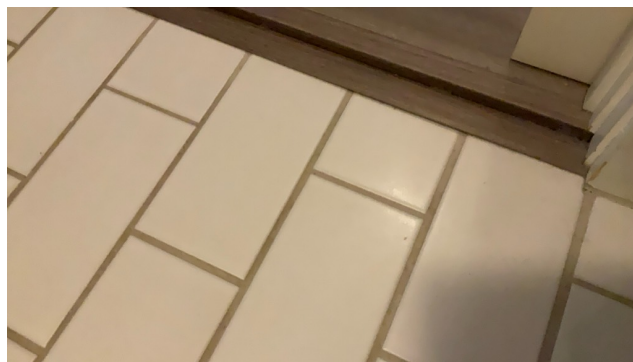
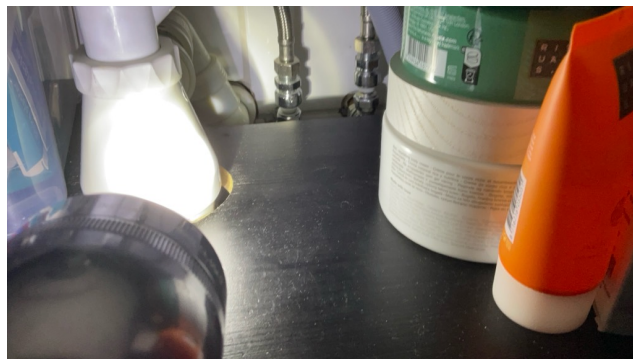
Manglende tetting medfører økt risiko for fuktinntrengning i konstruksjonen, som kan føre til skjulte skader, sopp og råte, samt kostbare utbedringer.

Åpninger i vegg våtsone under servant.

Renovering av badet vil måtte påregnes for å fjerne avvik.

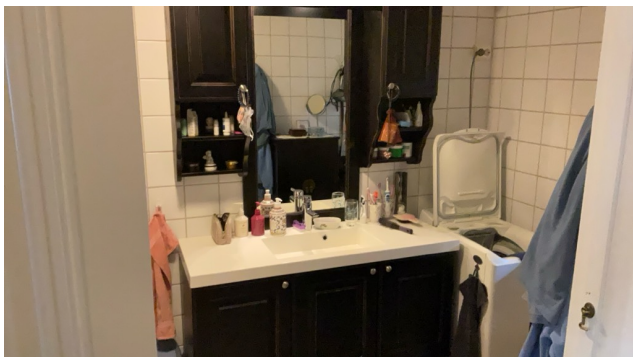
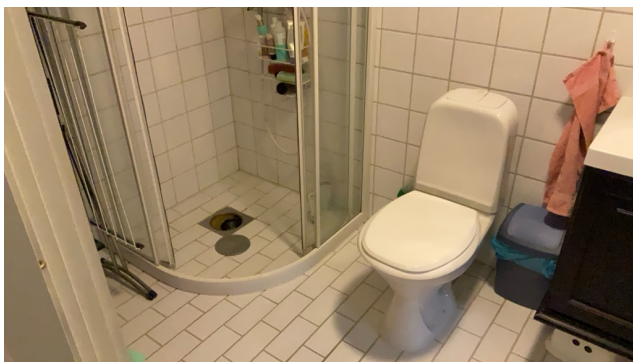
! TG 2 Ventilasjon

Begrenset tilluft kan føre til dårlig luftkvalitet, økt fuktbelastning og risiko for fuktskader på badet.

Det bør etableres tilfredsstillende tillufts løsning, for eksempel ved å montere spalte i dør eller ventil, for å sikre god ventilasjon.

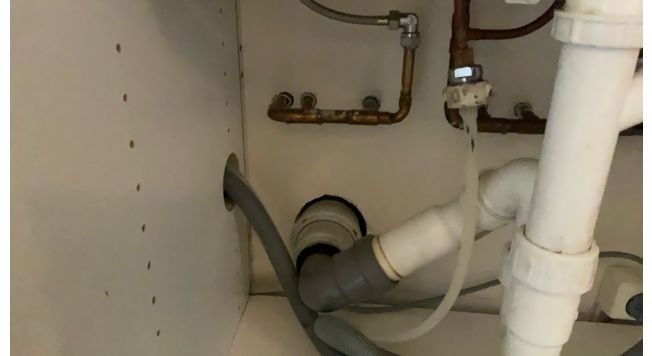
- Andre tiltak:
- Det er ikke behov for utbedringstiltak siden anlegget fungerer i dag, men ut ifra alder kan skader plutselig oppstå på eldre anlegg.
- Tidspunkt for utskiftning av vannledninger nærmer seg.

Vannrør asv kobber.

Det anbefales å overvåke vannrørene jevnlig og vurdere utskiftning i forbindelse med oppgradering av våtrom, da mer enn halvparten av forventet brukstid er passert.

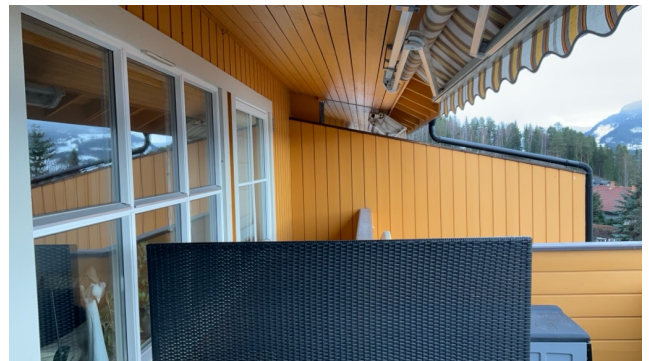
Det er rømningsvei fra leiligheten kun ut via hoveddør. Fra terrasse er det over 10 meter ned på terreng uten at det er etablert stige eller annen løsning.
Dokumentasjon branncelleinndeling er ikke tilgjengelig ved befaringen. Beskrivelse er også etterspurt fra kommunen uten at denne er tilgjengelig. Takstmannens vurdering er at det er avvik til dagens krav til branncelleinndeling.

På terrasser er det åpninger mot tilstøtende boenheter fra yttervegg og utover terrasser også under takoverbygg

- For å avklare omfanget av avvik ved rømningsveier bør det innhentes en brannteknisk vurdering.
- Rekkverkshøyde på balkong eller terrasse må endres for å tilfredsstille krav på byggemeldingstidspunktet.

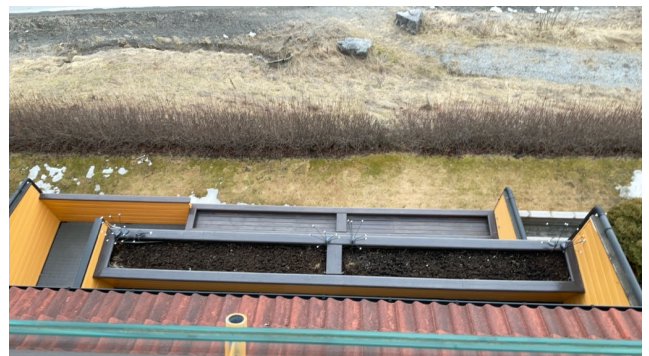
Manglende rømningsvei medfører økt risiko for personskade ved evakuering, samt at bygget ikke oppfyller gjeldende krav til sikkerhet.

Manglende rømningsvei
