# Tilstandsrapport

Enebolig

Skrautvålsvegen 506, 2917 SKRAUTVÅL

Rapportdato: 12.06.2025

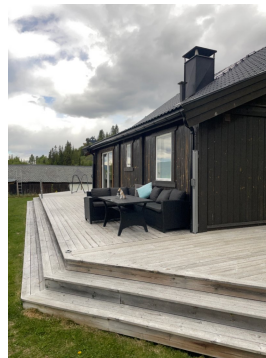
- Det er ikke tilfredsstillende bortledning av vann fra taknedløp ved grunnmur.
- Det mangler snøfangere på hele eller deler av taket, noe som var krav på byggemeldingstidspunktet.
- Det er påvist andre avvik:

Manglende taksikring

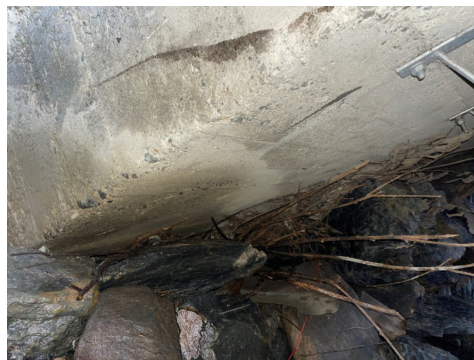
Manglende bortledning av takvann

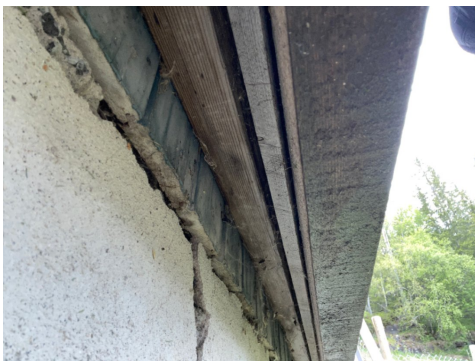
Gammel vegg synlig ved murkrone og hvor det er liten effekt av utført etterisolering.

Det bør gjøres nærmere undersøkelser og ytterligere tiltak med etterisolering i overgang mot ringmur kan ikke utelukkes.

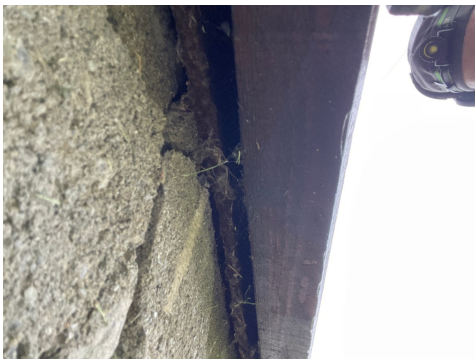
- Det er ingen eller liten lufting i nedre kant av kledning mot grunnmur.
- Det er ingen musesperre i nedre kant av konstruksjon.
- Det er påvist andre avvik:

Mangelfull musetetting

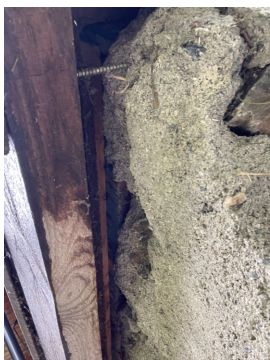
- Uten tilstrekkelig lufting bak bordkledningen kan fuktighet som trenger inn bak bordene eller gjennom veggene innenfra ikke tørke opp. Dette skaper ideelle forhold for råtesopp og muggvekst.
- Andre tiltak:
- Det bør foretas tiltak for å bedre lufting av kledningen.

Eksempel på område uten lufting

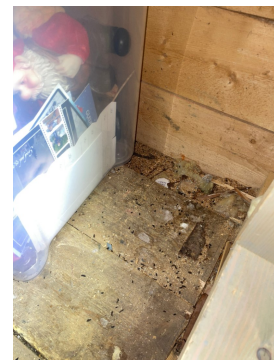
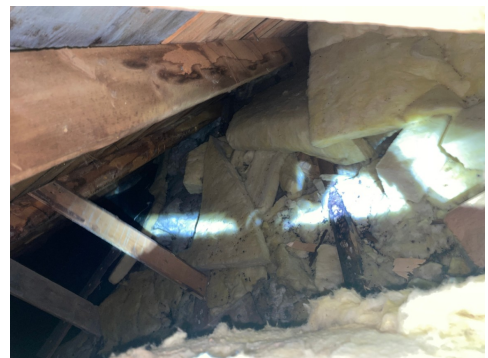
- Det er begrenset/dårlig ventilering av takkonstruksjonen.
- Bærende/sentrale deler av takkonstruksjonen er fjernet.
- Det er registrert symptom på aktivitet fra skadedyr.

Synlig ekskrementer fra mus i kneloft.

- Lufting/ventilering bør forbedres.
- Konstruksjonene må sikres mot råte, sopp og skadedyr.
- Det må foretas ytterligere undersøkelser.

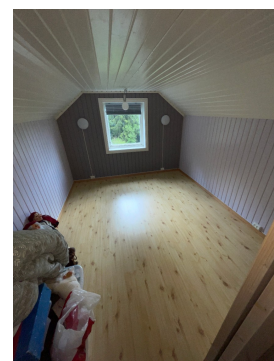
Soverom med knevegger

Det må foretas ytterligere undersøkelser av bærekonstruksjonen. Det kan ikke utelukkes tiltak med reetablering av knevegger på soverom.

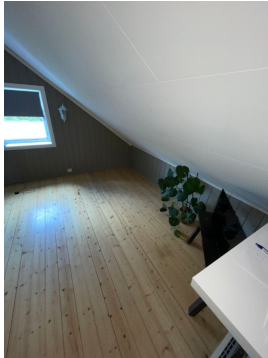
Soverom hvor knevegger er fjernet

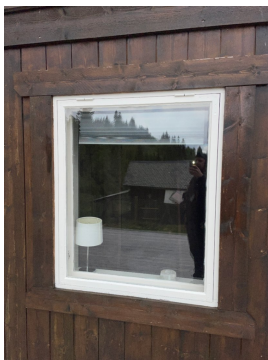
- Det er påvist at enkelte vinduer er vanskelig å åpne/lukke.
- Det er påvist tegn på innvendig kondensering av enkelte vindusglass.
- Karmene i vinduer er slitte og det er sprekker i trevirket.
- Trevirket i vinduene har stedvis høyt fuktnivå.
- Utvendig listing av vinduer er ikke fagmessig utført.

Vinduer mangler vannbrett og har ufaglig løsning.

Løsning rundt vinduer må undersøkes nærmere og tiltak med vannbrett/tetting må utføres. Grunnet benyttet løsning kan det ikke utelukkes skjulte skader i bakenforliggende konstruksjon.

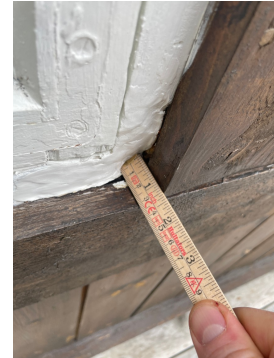
Gammel skade utbedret med elastisk fugemasse. Mangler vannbrett i overgang.

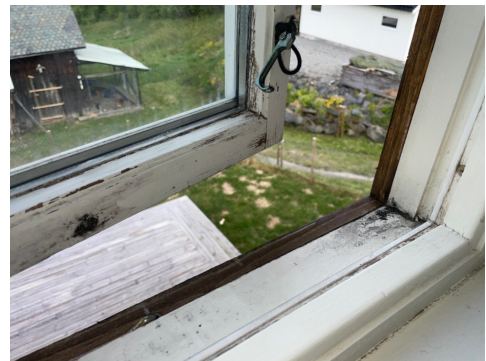
Vindu med høy fuktighet i karm.

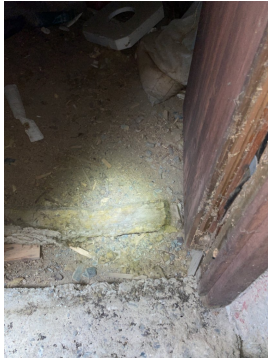
- Det er påvist utetthet/åpning mellom dørblad og dørkarm. Dvs. at kald trekk kan oppstå.
- Karmene i dører er værslitte utvendig og det er sprekker i trevirket.
- Det er påvist andre avvik:

Utett overgang kjellerdør

Det må påregnes noe vedlikehold.

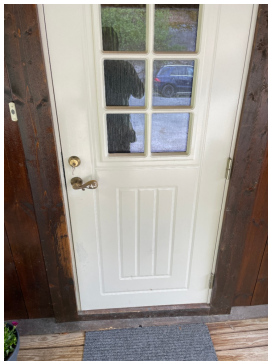
Noe bruksmerker/sår i overflatebehandling.

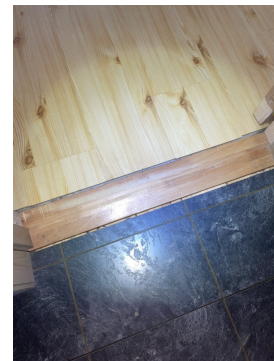
Generell slitasje på overflater og noe spikerhull i enkelte vegger. Gulver i stue har riper/skader utover normal slitasje. Det er registrert ufaglig avslutning mot dørterskler i rom med nyere gulv.

Ufaglig avslutning

Enkelte overflater har behov for lokale utbedringer. Det bør gjøres tiltak mot dørterskler.

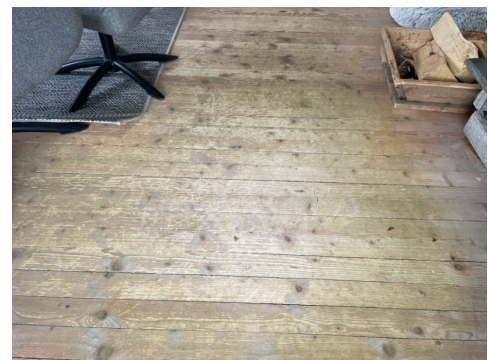
Gulv med mye riper utover normal slitasje.

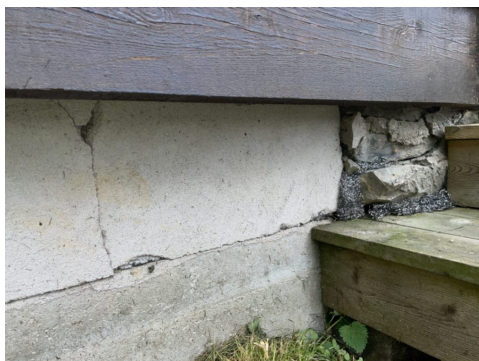
Det er målt ca. 43 mm som høyeste avvik gjennom rommet.

I stue er det målt 15 mm som høyeste avvik gjennom rommet. I soverom 2. etasje (med rausta himling) er det målt 25 mm som høyeste avvik.

Utvendig overgang mellom stue/soverom viser sprekker i mur som må sees i sammenheng med registrerte skeivheter i denne delen.

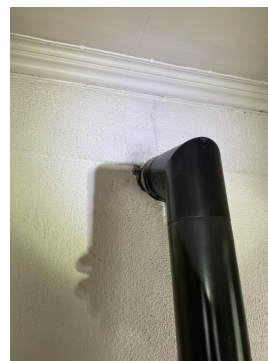
- Det er påvist sprekker og/eller riss i pipe.
- Mer enn halvparten av forventet brukstid er passert på pipe.

Sprekker/riss ved røykrør

- Det må foretas lokal utbedring.
- Tidspunkt for piperehabilitering nærmer seg.

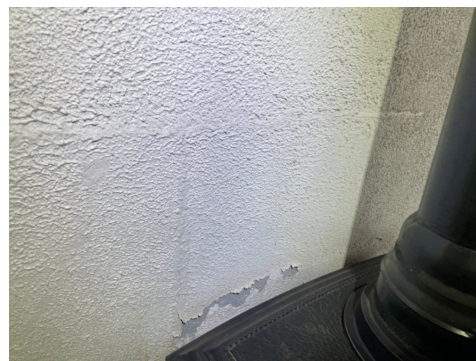
Maling som flaser av bak ovn.

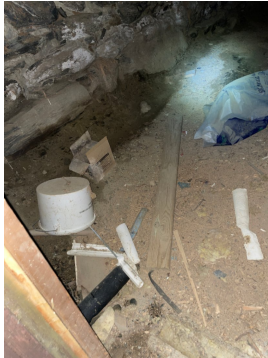
- Det er påvist indikasjoner på noe fuktgjennomtrenging i kjellergulv.
- Det er påvist indikasjoner på noe fuktgjennomtrenging inn i kjellermur.
- Det er påvist synlig fuktighet på mur/gulv i kjeller.
- Kjeller har begrenset ventilerings/luftgjennomstrømning.

Synlig fuktighet i nedkant av gammel mur.

- Det påviste fuktnivå gir grunn til å overvåke konstruksjonen jevnlig for å se utvikling over tid, og eventuelt foreta tiltak for å unngå fuktskader.
- Alt av organiske materialer må fjernes.

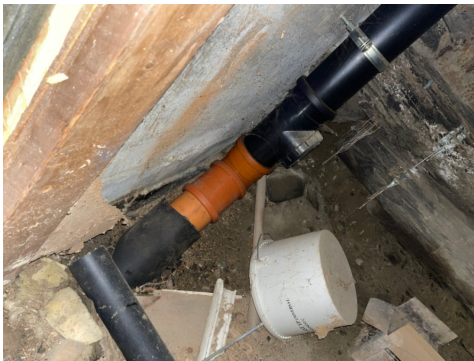
Det er registrert muggsopp på løsøre som indikerer fuktig miljø.

Synlig muggsopp på løssøre.

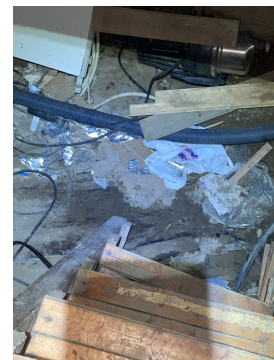
- Det er ikke tilfredsstillende ventilering av krypkjeller.
- Det er stedvis påvist fuktnivå som tilsier at konstruksjonen kan ha fuktskader.
- Det er begrenset ventilering/luftgjennomstrømning i krypkjeller.
- Det er manglende fuktsperre på bakken.
- Det er påvist synlig vann i krypkjeller eller synlige tegn på innsig av vann i krypkjeller.
- Det er registrert symptom på aktivitet fra skadedyr.

Synlig fuktinnsig og muggsopp på løssøre.

- Fuktsperre på bakken bør etableres.
- Bedre ventilering må etableres.
- Konstruksjonene må sikres mot råte, sopp og skadedyr.
- Andre tiltak:

Det påviste fuktnivå gir grunn til å overvåke konstruksjonen jevnlig for å se utvikling over tid, og eventuelt foreta tiltak for å unngå fuktskader. Alt av organiske materialer må fjernes.

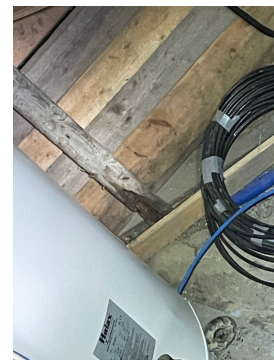
Registrert muggsopp på løssøre og noen råteskader i nedre del av treverk ved bereder.

Synlige råteskader i nedre del av treverk mot gulv.

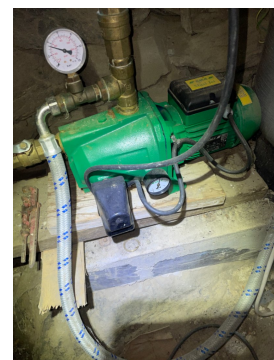
Synlig ekskrementer fra mus

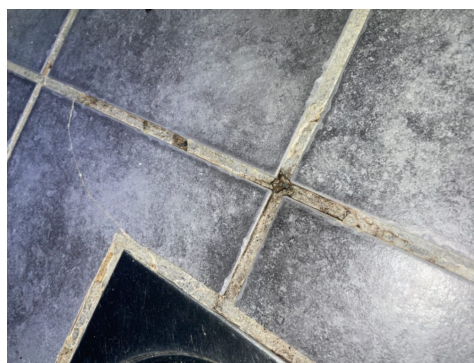
- Det er påvist at flisfuger har riss/sprekker.
- Det er påvist at noen fliser har bom (hulrom under).
- Det er påvist sprekker i fliser.
- Svertesopp er registrert

Sprekk i flis og fuger, samt grunne/utvaskede fuger

- Selv om bom eller hull lyd ikke alltid er et umiddelbart problem, bør det overvåkes nøye for eventuell utvikling i sprekker i flisfuger e.l., oppstår dette må en foreta tiltak for å begrense utviklingen.
- Slike riss/sprekker kan indikere bakenforliggende fuktskader, og konstruksjonen bør observeres jevnlig for å vurdere utvikling.
- Overflater må rengjøres.
- Gjennomføre ytterligere undersøkelser og foreta utbedring av skade.

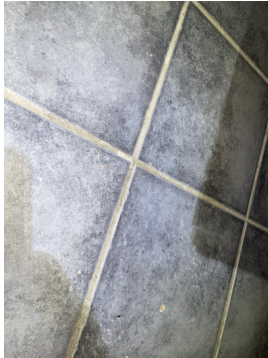
Mindre skader i flis

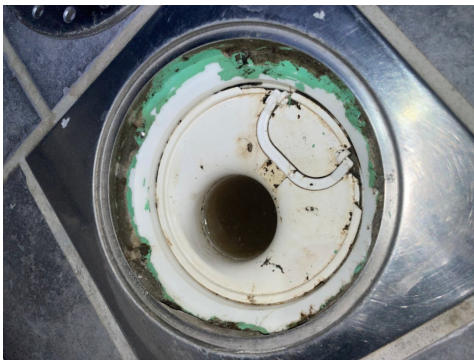
Sluk i dusj. Ufaglig løsning på membran.

- Konsekvensene av ikke-fagmessig utførelse rundt sluk og klemring på våtrom kan medføre lekkasjer og fuktskader.
- Feil montering av sluk og klemring øker risikoen for vannlekkasjer. Dette kan føre til fuktskader i underliggende konstruksjoner.
- Det er viktig å merke seg at levetiden til en membran varierer basert på kvalitet, installasjon og bruk. Eldre membraner kan bli sprø og sprekke opp, noe som fører til at de mister sin vanntettende funksjon. Dette kan resultere i vannlekkasjer gjennom vegger og gulv og fuktskader.
- Overvåk konstruksjonen jevnlig. For å få tilstandsgrad 0 eller 1 må løsningen utbedres, men tidspunktet for når dette er nødvendig er vanskelig å si noe om.

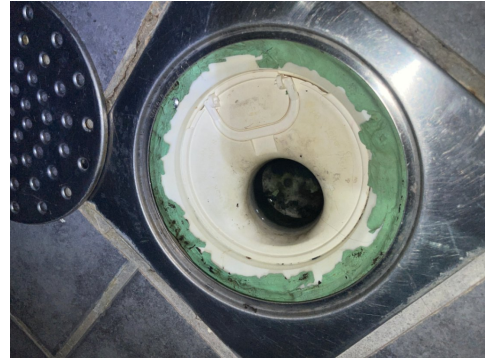
Sluk i gulv. Ufaglig løsning på membran.

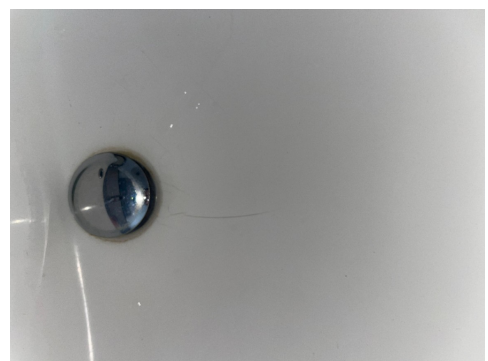
Avvik registrert i servant.  
veggfeste til vannledning wc har løsnet.

Riss i servant

Lokal utbedring.

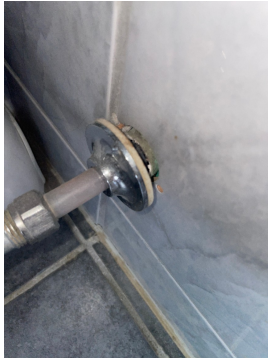
Veggfeste har løsnet

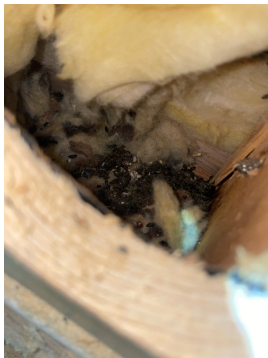
Hulltaking er foretatt og det er påvist andre avvik i form av ekskrementer fra mus i vegg. Det ble ikke målt fukt i hulltagning. Hulltaking er foretatt mot våtsone til dusj fra stue.

Synlig ekskrementer fra mus ved hulltagning.

- Konstruksjonene må sikres mot råte, sopp og skadedyr.

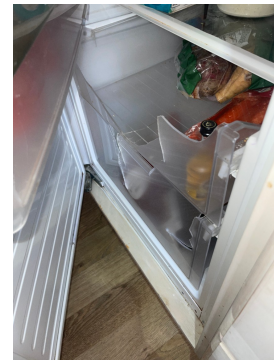
Det er registrert stedvis sår og hakk på benkeplater og fronter utover normal slitasje. Det er skadet glass bak koketopp og i plastskuff i kjøleskap.

Skade i plastskuff

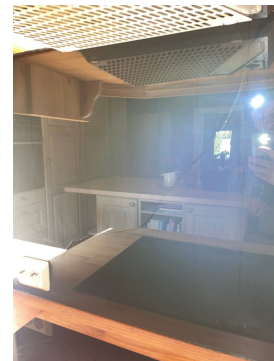
Skade i glass bak koketopp

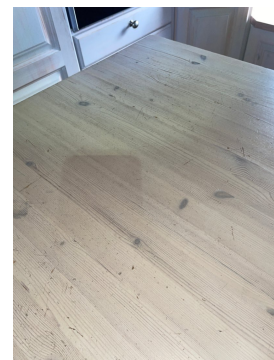
sår/riper i benkeplate

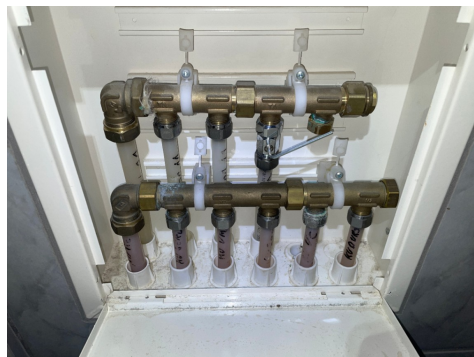
Rør merking begynner å bli borte/vanskelig å tyde

- Rørkurser på rør-i-rør system bør merkes.
- Andre tiltak:

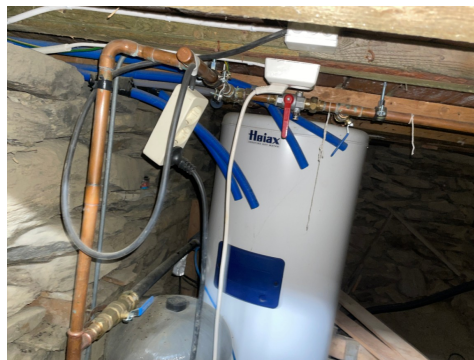
Irr på kobber i krypkjeller

Irr på rør bør holdes under oppsikt.

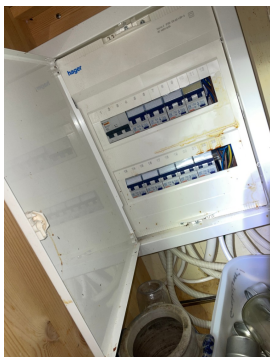
Kursoversikt for sikringer er ikke montert og det mangler ett blendelokk mot strømførende ledninger

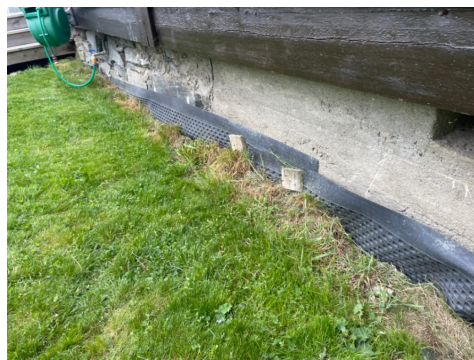
- Det er påvist andre avvik:
- Utvendig tetting/fuktsikring av grunnmuren er avsluttet under utvendig terreng.

Løs plast, noe under terreng og manglende avslutningslist på mur

- Lokal utbedring må utføres.
- Det bør foretas terrengjusteringer.

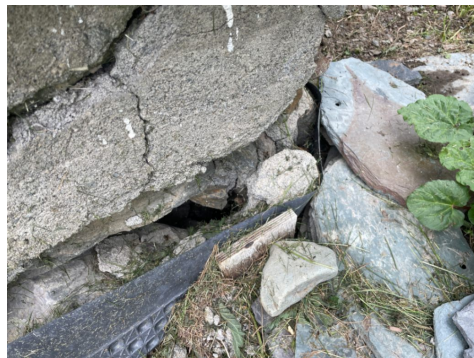
Løs plast mot mur.

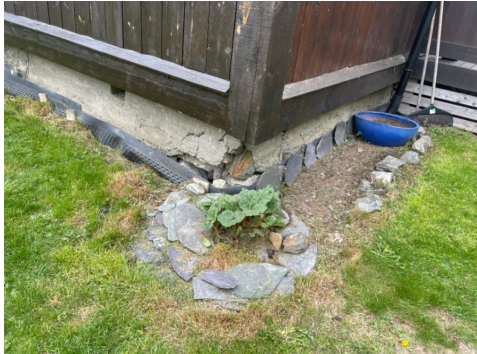
- Det er registrert skråriss som er symptom på setninger.
- Grunnmuren har sprekkdannelser.
- Det er registrert setningsskader/store riss/sprekker.

Skade i ringmur på hjørne

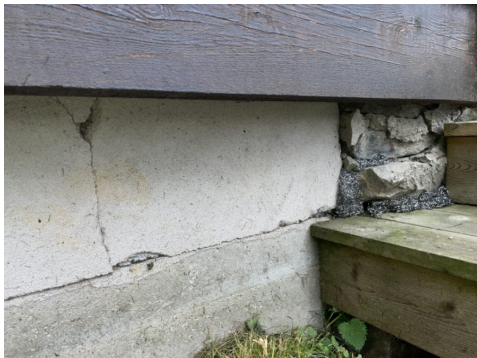
sprekker i ringmur

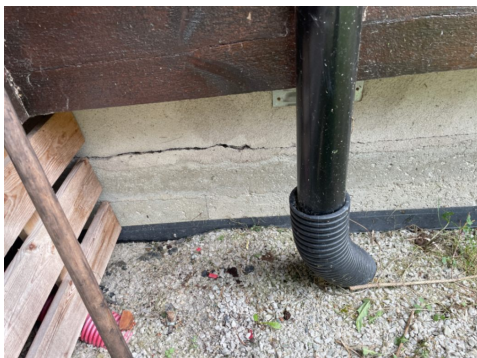
Horisontal sprekk i ringmur.
