# Tilstandsrapport

Enebolig

Opplandgata 7 C, 0657 OSLO

Befaringsdato: 07.10.2025

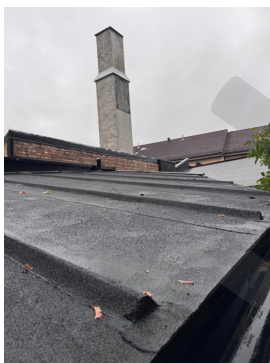
Yttertaket er tekket med sveiset takpapp.

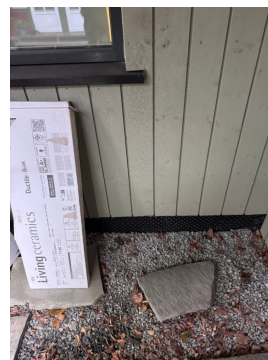
Treveggene er synlig luftet og det er etablert musebånd i nedre del av veggen, men veggen til venstre for inngangsdøren (sett fra utsiden) har verken musebånd eller synlig luftespalte i bunn eller topp. Det er ikke kjent hvordan luftingen og kondensdrenasjen til denne veggen er etablert.

Ukjent lufting og kondensdrenasje av denne veggen.

Innhent dokumentasjon som bilder og /eller beskrivelser fra byggingen av veggen for å vurdere evt. tiltak.

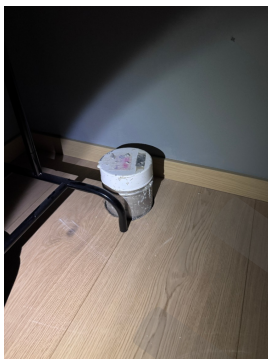
Klargjort for radonavsug dersom det skulle bli aktuelt.

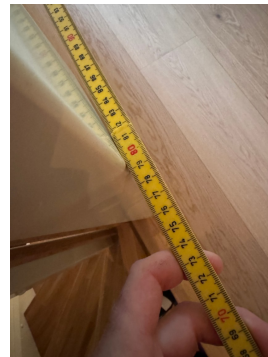
Bredden på trappen er 80 cm, mens kravet i TEK 17 er 90 cm.

Bredde på trapp ca. 80 cm. Minimumskravet i trapp med sving er 90 cm.

For å tilfredstille byggteknisk forskrift som er en forutsetning for ferdigattesten gitt i 2024 må trappen endres etter minimumskravene, med mindre det kan gis dispensasjon for dette kravet hos plan- og bygningsetaten. Ettersom den interne trappen er en rømningsvei etter brannprosjekteringen påvirker dette avviket også rømningsveiene til boligen. Se eget punkt om dette i rapporten.

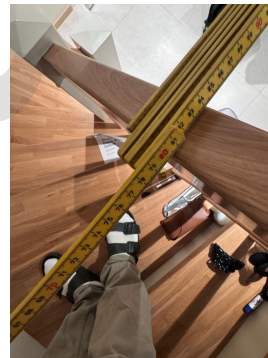
ca. 80 cm bredde i trappen.

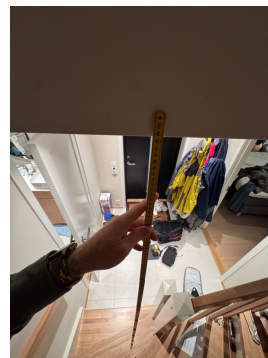
Fri høyde mellom trapp og etasjeskiller (taket i 1. etasje) er lavere enn minimumskravet i TEK 17.

Fri høyde mellom etasjeskiller (tak i 1. etasje) og trappa er ca. 180 cm. Minimumskravet er 200 cm.

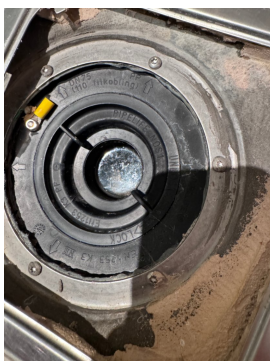
Gulvsluk montert i dusjsonen. Synlig membranmansjett mellom sluk og klemring.

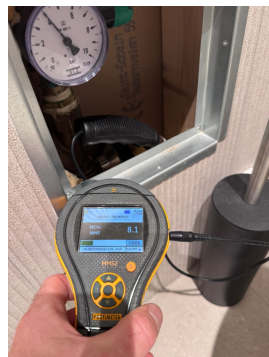
Fuktmåling i bunnsvill (nedre del av vegg) uten unormale utslag.

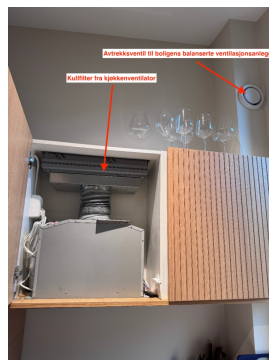
Kullfilterventilator i tillegg til avtrekksventil koblet på boligens balanserte ventilasjonsanlegg.

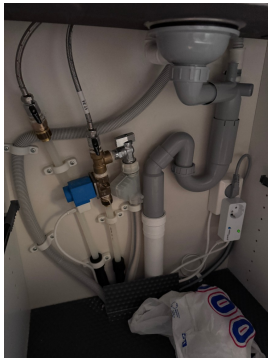
Rørapplegg på kjøkkenet.

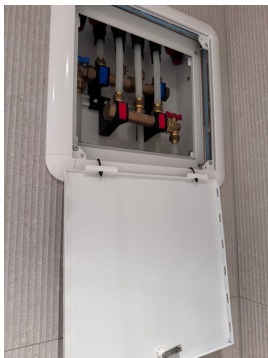
Rørkursene til rør-i-rør-systemet er ikke merket.

Fordeleskapet til rør-i-rør-systemet er tilgjengelig på badet.

For å forenkle fremtidig vedlikehold bør rørkursene merkes. Dette er også noe som produsenten av dette rørsystemet stiller som krav i vedlagte sjekklister til dette systemet.

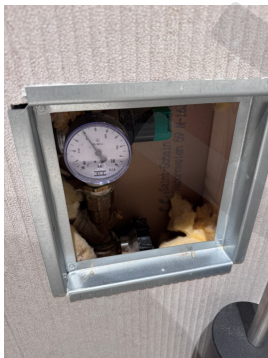
Vannmåler er tilgjengelig via en inspeksjonsluke på badet.

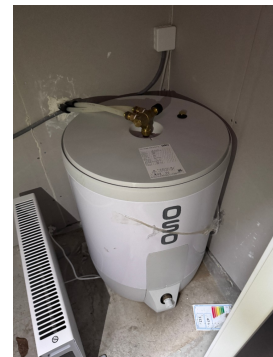
- Det er ikke påvist tilfredsstillende avrenning eller annen kompenserende løsning fra varmtvannstank.

Det mangler lekkasjesikring av varmtvannstanken.

For å sikre mot vannskader ved lekkasjer må det monteres en automatisk stoppekran med fuktsensor på vanntilførselen til varmtvannstanken ettersom rommet ikke har sluk i gulvet.

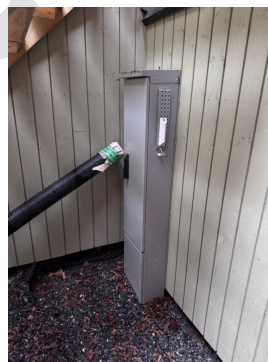
Utvendig hovedskap.

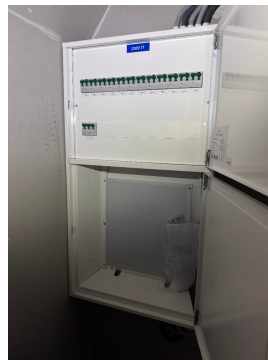
Fordelerskapet til det elektriske anlegget er montert i den utvendige boden/tekniske rommet.

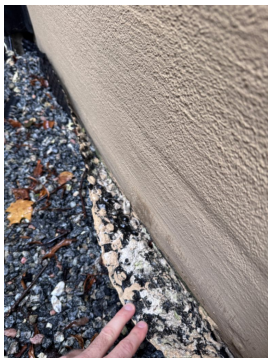
Det er påvist at det mangler klemlist i overkant av knotteplasten, som fører til at grus og sand havner ned mellom ringmur og knotteplasten. Dette gjør at de drenerende spaltene tettes og fuktsikringen svekkes.

Manglende avslutning av knotteplasten.

Fest knotteplasten i overkant mot ringmuren etter produsentens anvisning for å unngå svekkelse i det kapilærbrytende sjiktet mellom ringmur og terreng. Ellers må det innhentes dokumentasjon som beskriver utførelsen av det drenerende systemet under terreng, for å kunne gjøre en vurdering av dette.
