# Tilstandsrapport

Boligbygg med flere boenheter

Smørbukkvegen 19 , 2212 KONGSVINGER

Befaringsdato: 20.02.2026

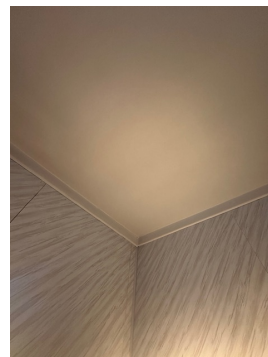
#### TG 2 Overflater vegger og himling

Våtromsplater på vegger og slett malt tak.

Mer enn halvparten av forventet brukstid er oppbrukt på våtromsplater på vegger.

Påregn en oppgradering av innvendige vegger og tak.

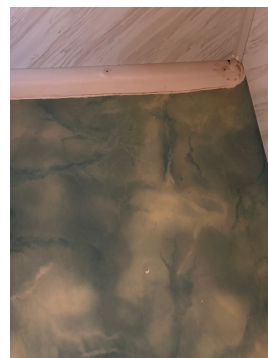
#### TG 2 Overflater Gulv

Vinylbelegg med oppbrett på gulv. Høydeforskjell på gulv fra dørterskel til topp slukrist er 30 mm.

- Det er påvist avvik i fallforhold til sluk i forhold til krav i forskrift på byggetidspunktet.
- Det er avvik:

Mer enn halvparten av forventet brukstid er oppbrukt på vinylbelegg. Skillevegg mellom bad og toalettrom er satt på vinylbelegg, uten oppbrett.

Påregn oppgradering av vinylbelegg på gulv.

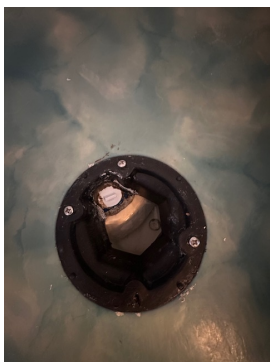
#### TG 2 Sluk, membran og tettesjikt

Plastsluk med klemring. Vinylbelegg på gulv og våtromsplater på vegger.

- Mer enn halvparten av forventet brukstid er passert på membranløsningen.
- Mer enn halvparten av forventet brukstid er passert på slukløsningen.

Både sluk og vinylbelegg bør påregnes skiftes.

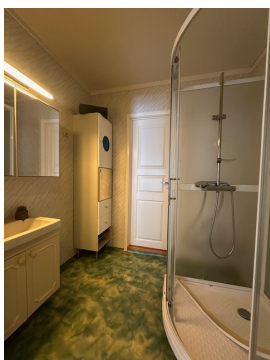
### TG 2 Sanitærutstyr og innredning

Eldre innredning

Påregn en oppgradering

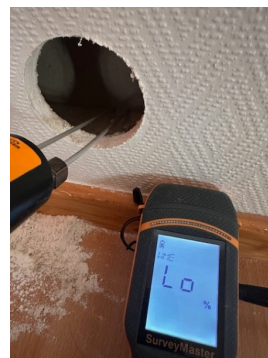
### TG 1 Tilliggende konstruksjoner våtrom

Det er boret hull i vegg. Fuktmåling med pigger inne i vegggen - mot bad/vaskerom. Det påvises ikke fukt over normalen.
