# Tilstandsrapport

📍 Skiparviklia 7, 5221 NESTTUN

# gnr. 41, bnr. 66, snr. 7

Rapportdato: 12.03.2025

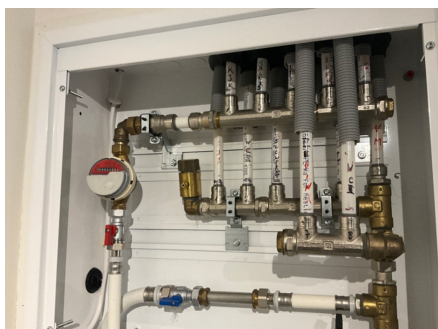
Vannforsyningsrør av PEX-rør (rør-i-rør system)  
Fordelerskap/stoppekran er plassert på vaskerom.

Hovedstamme/felles vannrør er skjult. Vurdering gjelder for vannrør i den aktuelle leiligheten. Felles rør, stigeledninger e.l. er ikke kontrollert.

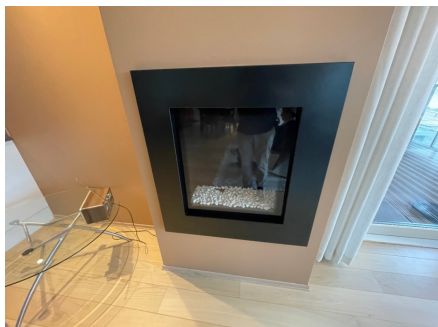
Gasspeis montert i stue.

Gasspeisen er ikke nærmere vurdert da dette krever spesialkompetanse/autorisasjon.

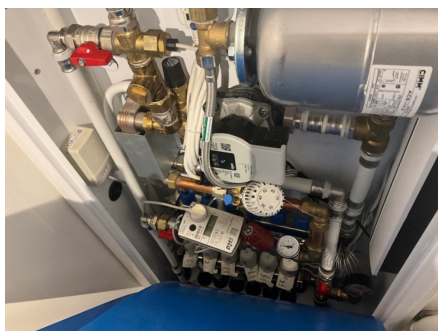
Vannbåren gulvvarme i entré/gang, begge bad og stue/kjøkken.

Varmer til den vannbårne gulvvarmen produseres lokalt i hver leilighet ved varmeveksling med egen ringledning varmtvannskurs. Varmerveksleren er plassert i (kombi) rør-i-rør skap.
