# Tilstandsrapport

Tomannsbolig

Egil Hålandsvei 4 B (s.nr. 1), 3055  
KROKSTADELVA

Befaringsdato: 30.01.2025

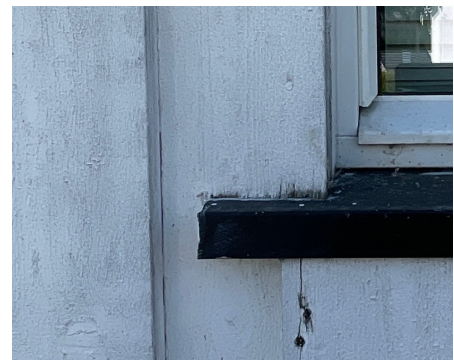
Det bør påregnes noe vedlikehold av utvendig kledningen.

Det bør gjøres tiltak for at det blir avstand mellom kledning og vannbrett for å unngå fukt/råteskader.

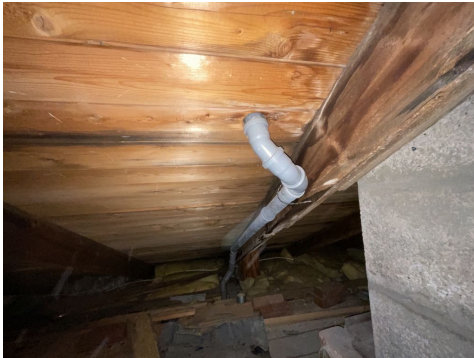
### ! TG 2 Takkonstruksjon/Loft

Misfargingen på undertaket stammer sannsynligvis fra før ny tekking ble lagt på taket, men det anbefales å overvåke konstruksjonen. Nærmere undersøkelser anbefales.

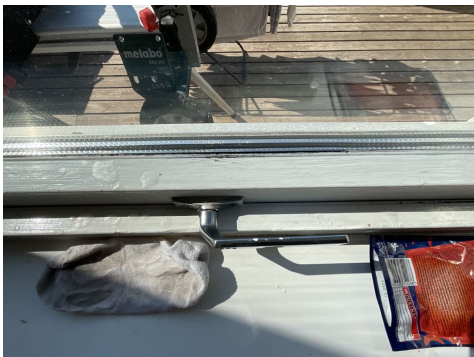
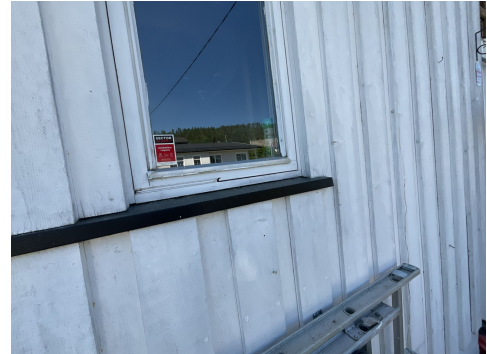
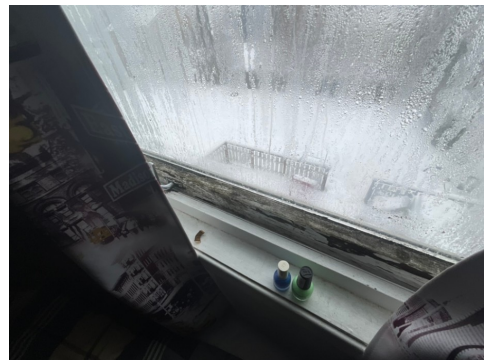
## ! TG 1 Vinduer

- Det er påvist at enkelte vinduer er vanskelig å åpne/lukke.
- Det er påvist vinduer med fukt/råteskader.
- Karmene i vinduer er slitte og det er sprekker i treverket.

- Vinduer med råteskader må erstattes med nye.
- Det må påregnes noe vedlikehold og at enkelte vinduer må skiftes ut.

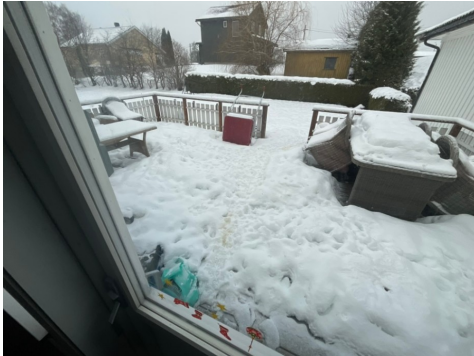
- Rekkverket er for lavt i forhold til dagens krav til rekkverkshøyder.
- Balkong/terrasse ligger over innredede boligrom, usikker konstruksjon. Konstruksjonsutforming gir økt fare for skader.

- Det bør foretas nærmere undersøkelser av balkong/terrasser når den er snøfri.

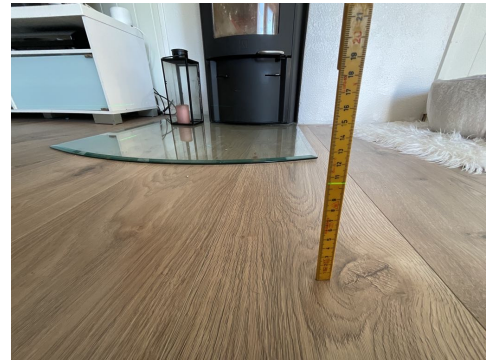
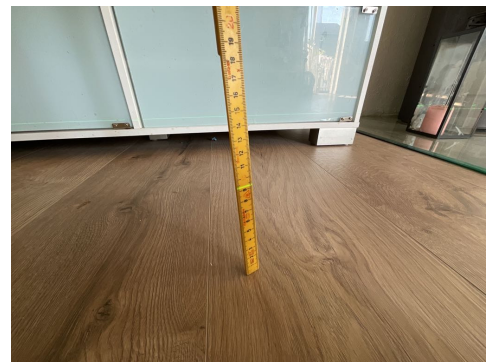
## TG 1 Overflater

- Målt høydeforskjell på mellom 10 - 20 mm innenfor en lengde på 2 meter. Tilstandsgrad 2 gis med bakgrunn i standardens krav til godkjente måleavvik.
- Målt høydeforskjell på over 15 mm gjennom hele rommet. Tilstandsgrad 2 gis med bakgrunn i standardens krav til godkjente måleavvik.

- For å få tilstandsgrad 0 eller 1 må høydeforskjeller rettes opp. Det vil imidlertid sjelden være økonomisk rasjonelt som et enkeltstående tiltak i en bolig som dette. Dersom boligen en gang skal renoveres, kan man vurdere slike tiltak.

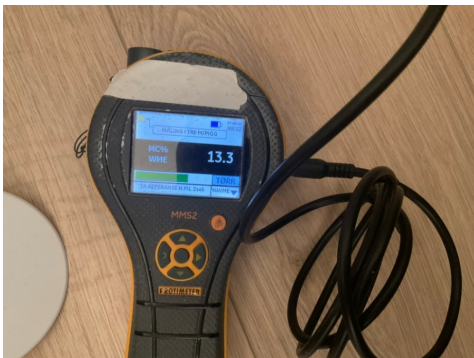
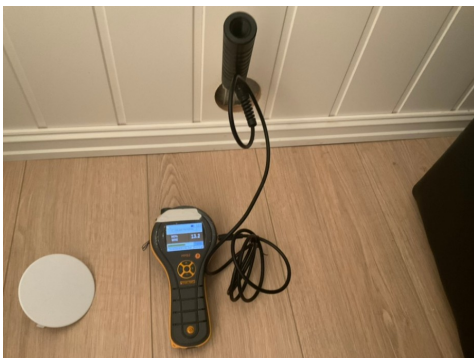
Gulvet har laminat. Veggene har plater. Hulltaking er foretatt og det er påvist avvik i konstruksjonen. Hulltaking er foretatt ved/i kjellerstue . Fuktkvotemåling (vekt%) i konstruksjonen ble målt til 13.

Utforede kjellervegger uten tilfredsstillende lufting anses for å være en risikokonstruksjon. Fundament er ikke isolert og fuksikret etter dagens krav/forskrift og det kan det oppstå kapillært oppsug av fukt fra grunnen.

Fuktmålingene under befaringen er akseptable.

Det anbefales alltid å ha åpne vegger i kjeller på eldre bygg på grunn av risikoen for fukt/skader. Det anbefales tiltak som utvendig isolering av fundament/grunnmur i forbindelse med uskifting av drenering og fuksikring av mur.

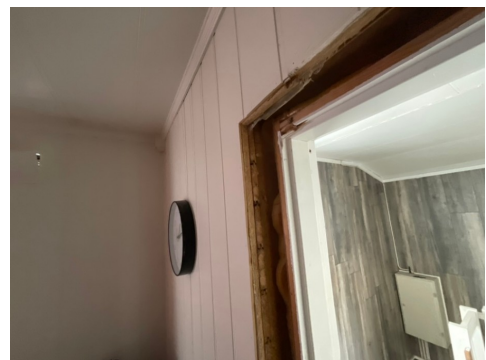
## TG 2 Innvendige dører

- Det er påvist avvik som tilsier at det bør foretas tiltak på enkelte dører.
- Enkelte av innvendige dører har en del slitasje.

Dør på bad må påregnes skiftet ut.

Det må påregnes å ferdigstille foring og listverk.

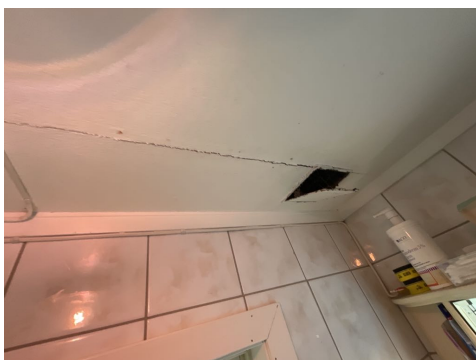
På veggfliser/tettesjiktets alder/utidsmessighet ,så settes TG 2  
Konsekvens er at bygningsdelen har begrenset gjenværende brukstid og at det er risiko for fuktgjennomtrengning ved rørgjennomføringer.

Utbedring av overflate på himling må påregnes

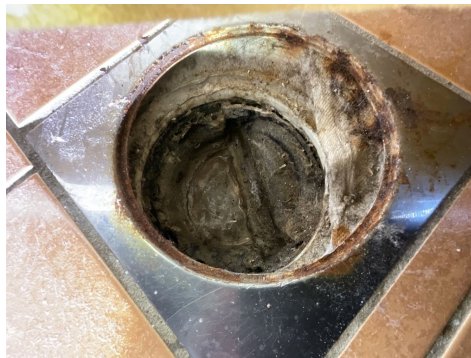
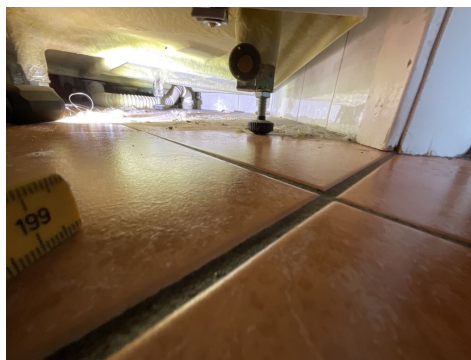
### TG 2 Overflater Gulv

- Det er mulighet for at det kan forekomme vannlekkasje på våtrommet hvor vann ikke vil gå til sluk.
- Det er påvist avvik i fallforhold til sluk i forhold til krav i forskrift på byggetidspunktet.

På gulvfliser/tettesjikt settets det på grunn av alder/utidsmessighet TG2.  
Konsekvens er at bygningsdelen har begrenset gjenværende brukstid og at det er risiko for fuktgjennomtrengning.

- Mer enn halvparten av forventet brukstid er passert på membranløsningen.
- Det er avvik:

Konsekvens er at bygningsdelen har begrenset gjenværende brukstid og at det er risiko for fuktgjennomtrengning ved rørgjennomføringer.

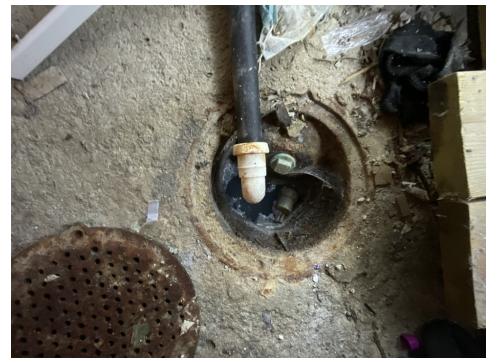
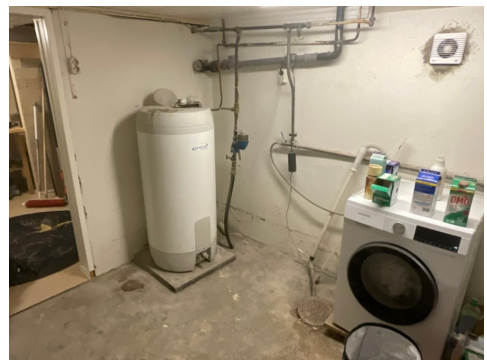
- Det er avvik:

Det må påregnes oppgradering av rommet der tettesjikt og røropplegg/sluk skiftes ut.

Den elektriske avtrekksviften må kobles til strøm. I følge eier blir dette fikset før overlevering av boligen.

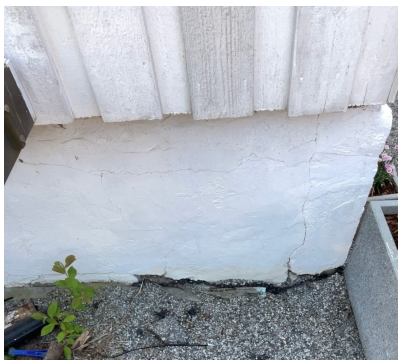
- Grunnmuren har sprekkdannelser.
- Det er registrert løs puss på muroverflater.

- Det må foretas lokal utbedring.
