Tilstandsrapport

Tomannsbolig

Egil Hålandsvei 4 B (s.nr. 1), 3055
KROKSTADELVA

Befaringsdato: 30.01.2025

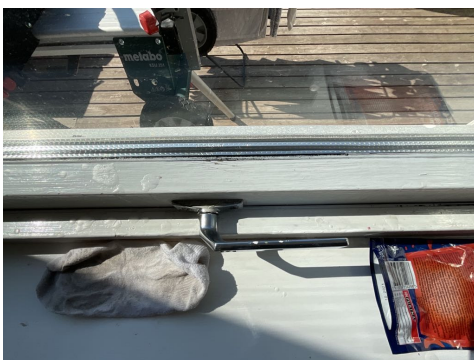
TG 1 Vinduer

- Det er påvist at enkelte vinduer er vanskelig å åpne/lukke.
- Det er påvist vinduer med fukt/råteskader.
- Karmene i vinduer er slitte og det er sprekker i treverket.

- Vinduer med råteskader må erstattes med nye.
- Det må påregnes noe vedlikehold og at enkelte vinduer må skiftes ut.

Kostnadsestimat: 10 000 - 50 000

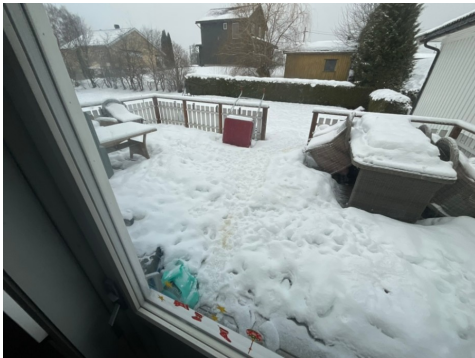
Vurdering av avvik:

- Rekkverket er for lavt i forhold til dagens krav til rekkverkshøyder.
- Balkong/terrasse ligger over innredede boligrom, usikker konstruksjon. Konstruksjonsutforming gir økt fare for skader.

- Det bør foretas nærmere undersøkelser av balkong/terrasser når den er snøfri.

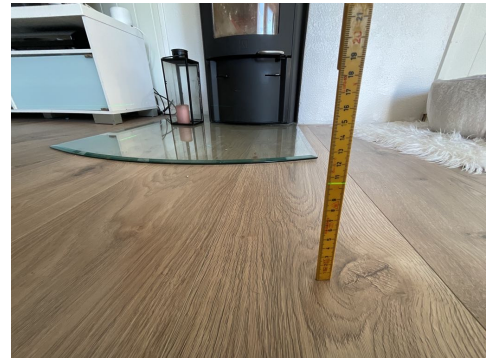
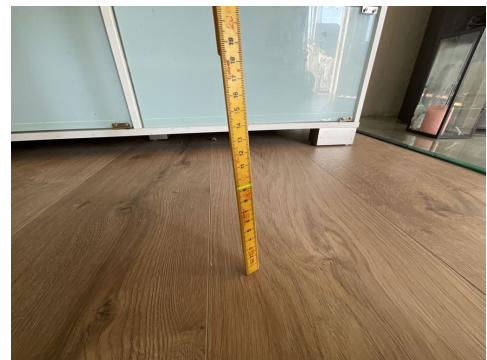
TG 1 Overflater

- Målt høydeforskjell på mellom 10 - 20 mm innenfor en lengde på 2 meter. Tilstandsgrad 2 gis med bakgrunn i standardens krav til godkjente måleavvik.
- Målt høydeforskjell på over 15 mm gjennom hele rommet. Tilstandsgrad 2 gis med bakgrunn i standardens krav til godkjente måleavvik.

- For å få tilstandsgrad 0 eller 1 må høydeforskjeller rettes opp. Det vil imidlertid sjelden være økonomisk rasjonelt som et enkeltstående tiltak i en bolig som dette. Dersom boligen en gang skal renoveres, kan man vurdere slike tiltak.

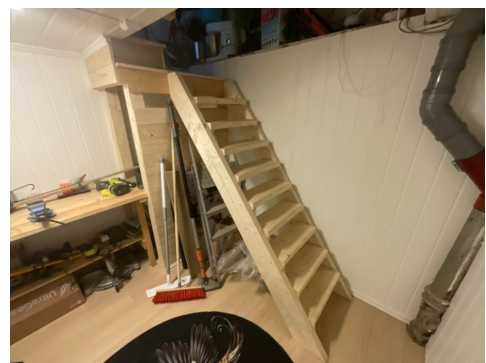
TG 2 Innvendige trapper

Boligen har malt tretrapp med teppefliser i trinn.

- Rekkverk må monteres for å lukke avviket.
- Håndløper bør monteres, men det var ikke krav på byggetidspunktet.

Kostnadsestimat: Under 10 000

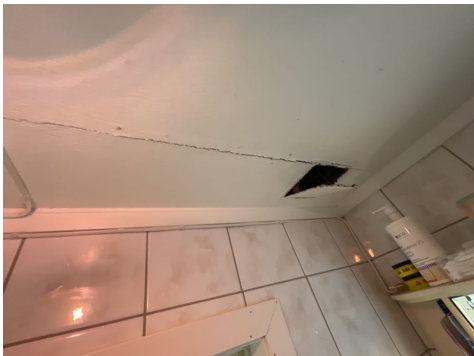
På veggfliser/tettesjiktets alder/utidsmessighet ,så settes TG 2
Konsekvens er at bygningsdelen har begrenset gjenværende brukstid og at det er risiko for fuktgjennomtrengning ved rørgjennomføringer.

Utbedring av overflate på himling må påregnes

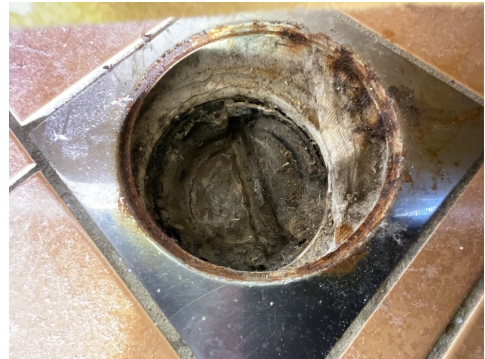
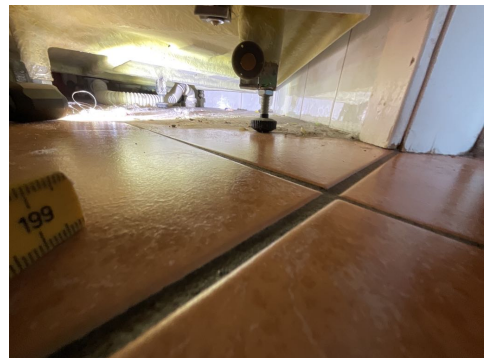
TG 2 Overflater Gulv

- Det er mulighet for at det kan forekomme vannlekkasje på våtrommet hvor vann ikke vil gå til sluk.
- Det er påvist avvik i fallforhold til sluk i forhold til krav i forskrift på byggetidspunktet.

På gulvfliser/tettesjikt settets det på grunn av alder/utidsmessighet TG2.
Konsekvens er at bygningsdelen har begrenset gjenværende brukstid og at det er risiko for fuktgjennomtrengning.

- Mer enn halvparten av forventet brukstid er passert på membranløsningen.
- Det er avvik:

Konsekvens er at bygningsdelen har begrenset gjenværende brukstid og at det er risiko for fuktgjennomtrengning ved rørgjennomføringer.

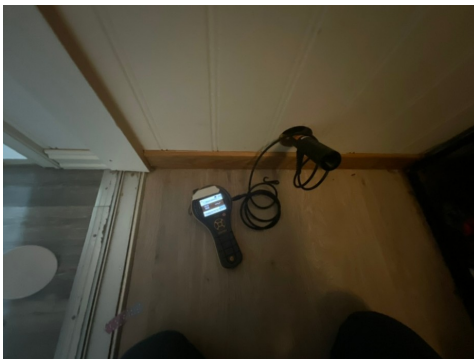
TG 3 Sanitærutstyr og innredning

- Det er påvist skader på innredning.
- Det er avvik:

Hulltaking er foretatt uten å påvise unormale forhold. Hulltaking er foretatt ved/i Fra garderobe mot dusjhjørne. Det ble foretatt måling med pigger i svill med Protimeter MMS2 og det ga ingen utslag på fukt.

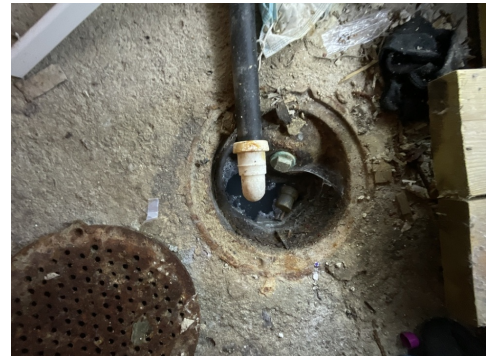
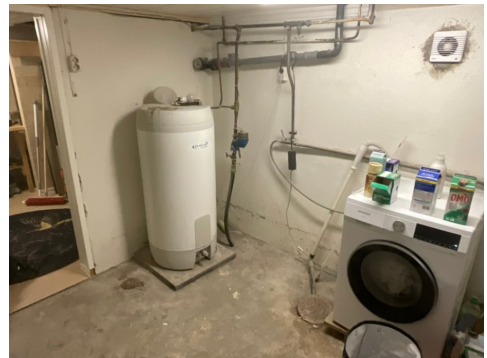
- Det er avvik:

Det må påregnes oppgradering av rommet der tettesjikt og røropplegg/sluk skiftes ut.

Den elektriske avtrekksviften må kobles til strøm. I følge eier blir dette fikset før overlevering av boligen.

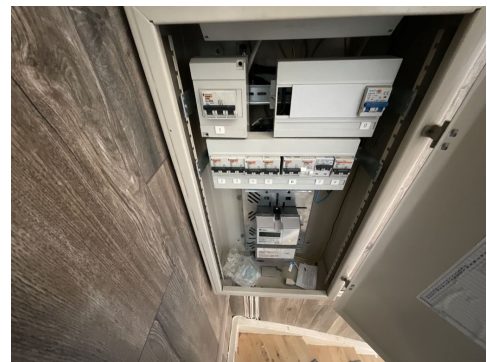
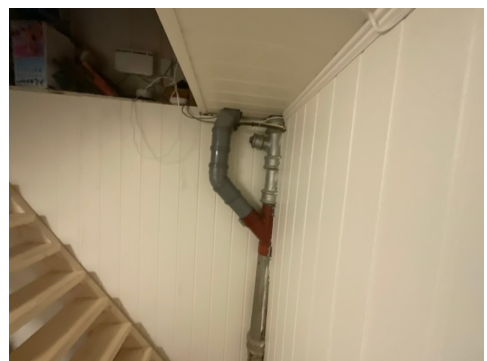
! TG 2 Varmtvannstank

Varmtvannstanken er på ca 200 liter.

8. Er det tegn til at det har vært termiske skader (tegn på varmgang) på kabler, brytere, downlights, stikkontakter og elektrisk utstyr? Sjekk samtidig tilstanden på elektrisk tilkobling av varmtvannsbereider, jamfør eget punkt under varmtvannstank
Nei
9. Er der synlig defekter på kabler eller er disse ikke tilstrekkelig festet?
Ja

Det anbefales alltid kontroll av det elektriske anlegget når eltilsynsrapport ikke foreligger. Denne vurderingen er ikke å anse som en fullverdig kontroll av det elektriske anlegget i boligen. Dette må gjøres av personer med elektrofaglig kompetanse.

Kostnadsestimat: Under 10 000

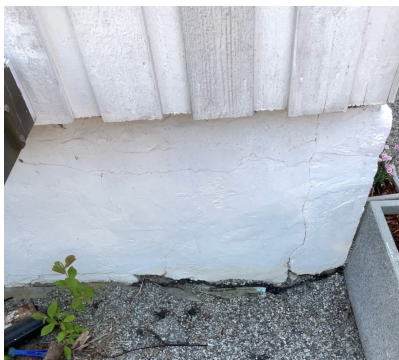
- Grunnmuren har sprekkdannelser.
- Det er registrert løs puss på muroverflater.

- Det må foretas lokal utbedring.
