Egil Hålandsvei 4B, 3055 KROKSTADELVA

## Krokstadjordet - Kjedet enebolig i populært område på flata i Krokstadelva

Befaringsdato: 30.01.2025

# Tilstandsrapport

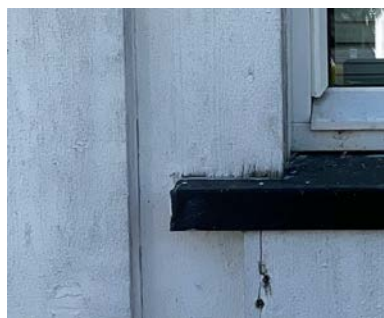
- Det er avvik:  
På den eldre delen av bygget står kledning ned mot vannbrett og det er stedvis tørre/oppsprukne bord.

Det bør påregnes noe vedlikehold av utvendig kledningen. Det bør gjøres tiltak for at det blir avstand mellom kledning og vannbrett for å unngå fukt/råteskader.

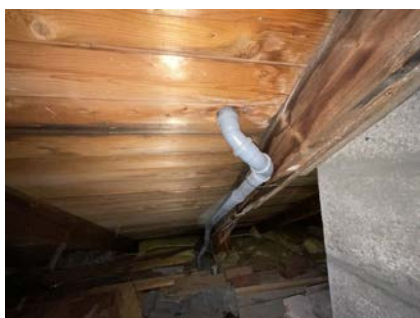
### TG 2 Takkonstruksjon/Loft

Misfargingen på undertaket stammer sannsynligvis fra før ny tekking ble lagt på taket, men det anbefales å overvåke konstruksjonen. Nærmere undersøkelser anbefales.

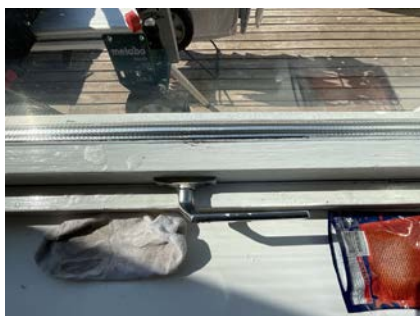
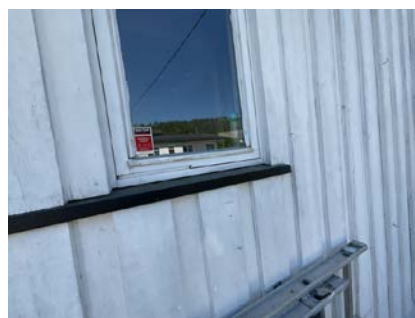
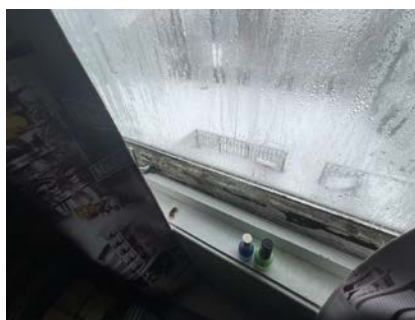
- Det er påvist at enkelte vinduer er vanskelig å åpne/lukke.
- Det er påvist vinduer med fukt/råteskader.
- Karmene i vinduer er slitte og det er sprekker i treverket.

- Vinduer med råteskader må erstattes med nye.
- Det må påregnes noe vedlikehold og at enkelte vinduer må skiftes ut.

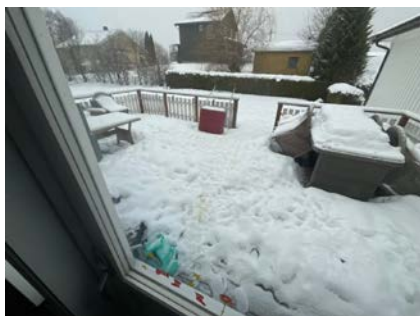
- Rekkverket er for lavt i forhold til dagens krav til rekkverkshøyder.
- Balkong/terrasse ligger over innredede boligrom, usikker konstruksjon. Konstruksjonsutforming gir økt fare for skader.

- Det bør foretas nærmere undersøkelser av balkong/terrasser når den er snøfri.

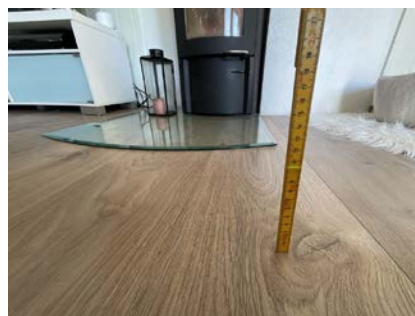
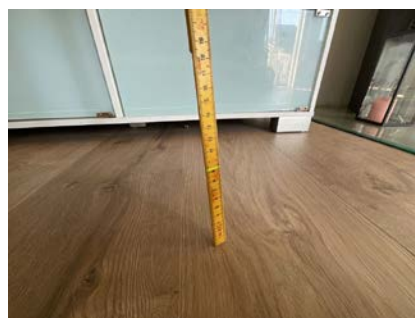
- Målt høydeforskjell på mellom 10 - 20 mm innenfor en lengde på 2 meter. Tilstandsgrad 2 gis med bakgrunn i standardens krav til godkjente måleavvik.
- Målt høydeforskjell på over 15 mm gjennom hele rommet. Tilstandsgrad 2 gis med bakgrunn i standardens krav til godkjente måleavvik.

- For å få tilstandsgrad 0 eller 1 må høydeforskjeller rettes opp. Det vil imidlertid sjelden være økonomisk rasjonelt som et enkeltstående tiltak i en bolig som dette. Dersom boligen en gang skal renoveres, kan man vurdere slike tiltak.

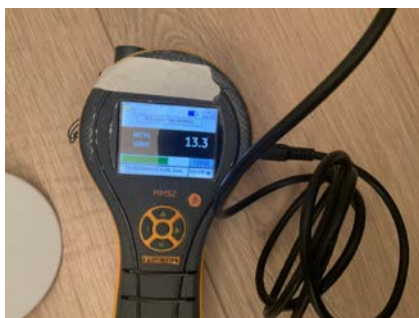
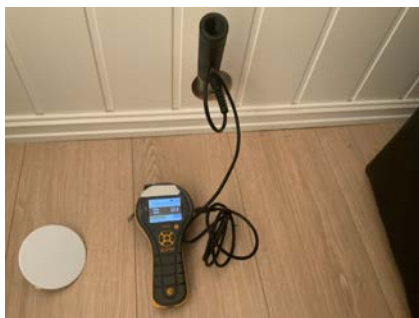
Fuktmålingene under befaringen er akseptable.

Det gjøres oppmerksom på at konstruksjoner som utføre kjellervegger under terreng, anses som risikokonstruksjon med tanke på fuktskader.

Det anbefales alltid å ha åpne vegger i kjeller på eldre bygg på grunn av risikoen for fukt/skader. Det anbefales tiltak som utvendig isolering av fundament/grunnmur i forbindelse med uskifting av drenering og fuktsikring av mur.

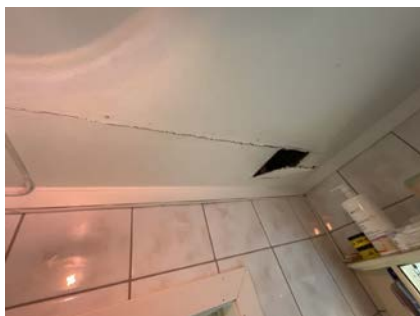
På veggfliser/tettesjiktets alder/utidsmessighet, så settes TG 2  
Konsekvens er at bygningsdelen har begrenset gjenværende brukstid og  
at det er risiko for fuktgjennomtrengning ved rørgjennomføringer.

Utbedring av overflate på himling må påregnes

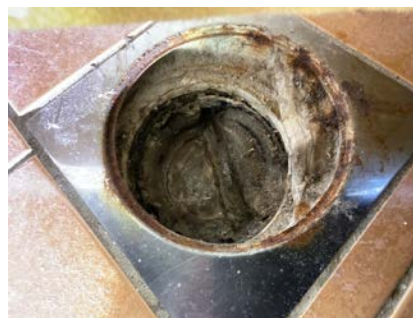
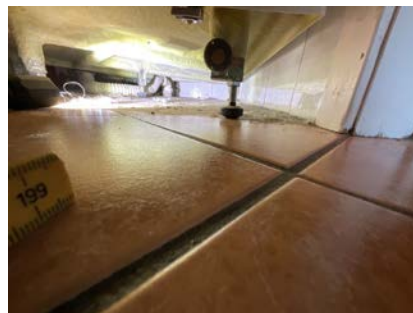
Konsekvens er at bygningsdelen har begrenset gjenværende brukstid og  
at det er risiko for fuktgjennomtrengning ved rørgjennomføringer.

Fortsatt bruk av dusjkabinett forutsettes.
