# Tilstandsrapport

Enebolig

Vikno 84, 5286 HAUS

Befaringsdato: 06.05.2025

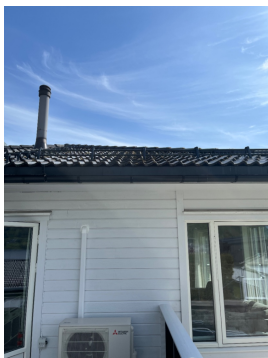
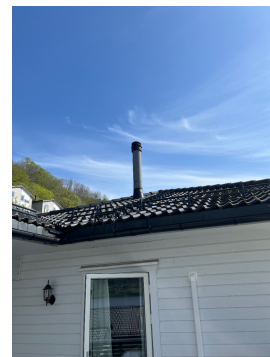
Taket ble inspisert fra bakke og terrasse med egnet høyde. Det er tekket med betongtakstein, har tilstrekkelig helning og overganger ser stabile ut. Det er kontrollert for generell slitasje, utførelse og vedlikehold. Noe mosegrodd, det anbefales jevnlig vedlikehold, tilstandsgrad basert på helhet

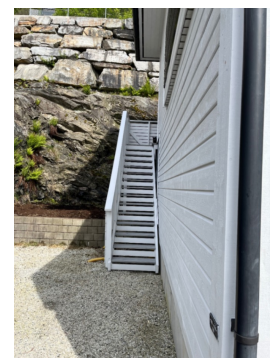
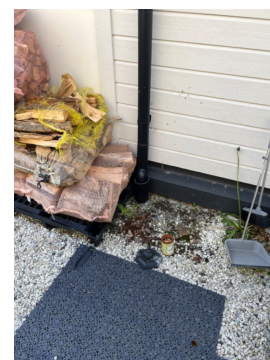
### ! TG 1 Nedløp og beslag

Renner og nedløp av god kvalitet, er kontrollert for generell slitasje, utførelse og eventuelle avvik. Beslag rundt pipe, luftekanal og snøfangere kontrollert for samme. Mangler tilfredstillende avslutning av nedløpsrør ved garasje, tilstandsgrad basert på helhet.

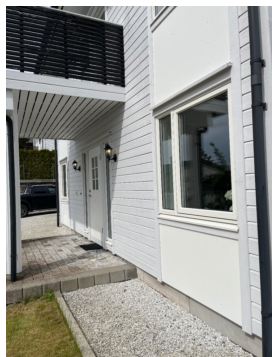
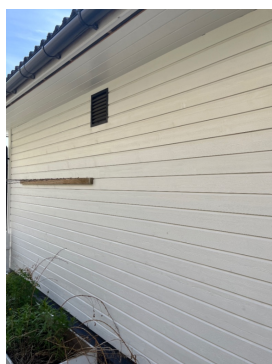
### ! TG 1 Veggkonstruksjon

Det er murkonstruksjon og bindingsverk fra byggeår. Vegger er kledd med liggende trekledning og fasadeplater. Det er kontrollert for generell slitasje, utførelse og andre mulige avvik.

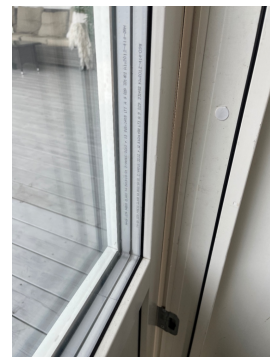
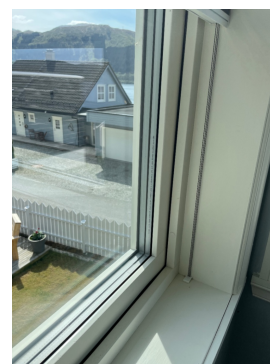
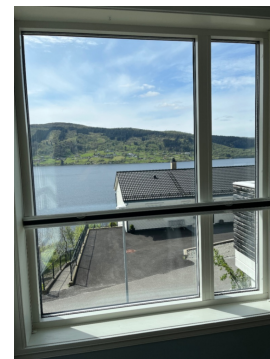
## ! TG 1 Vinduer

Vinduer med dobbel isolerglass fra 2013  
Glass, karm, beslag og lukkemekanisme er kontrollert med ok resultat.

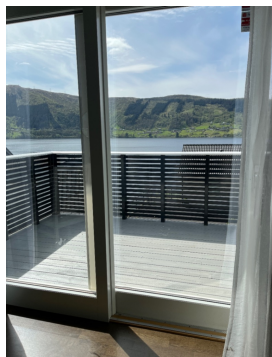
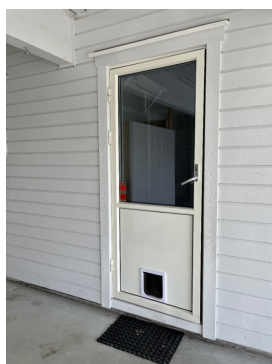
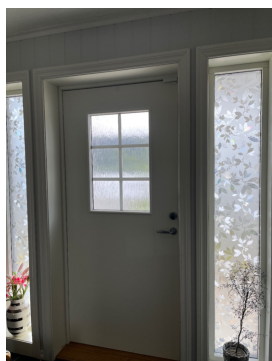
## ! TG 2 Dører

Ytterdører og terrassedører med glassfelt.  
Dører er undersøkt for slitasjeegrad, montering og andre mulige avvik.

- Det er avvik:  
Katteluke montert i dør til garasje.

- Tiltak:  
Fungerer med dette avvik

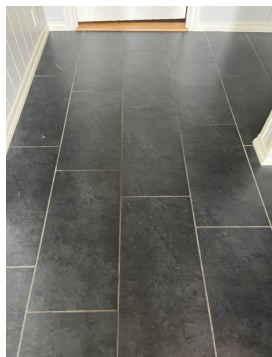
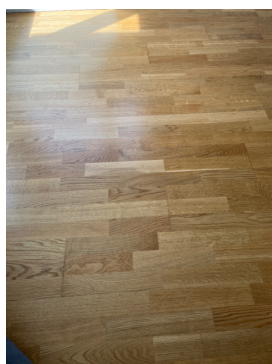
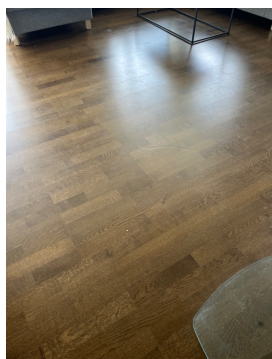
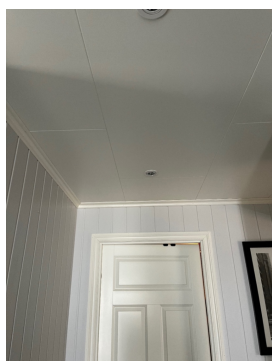
## ! TG 2 Overflater

Innvendige gulv med ulike overflater, parkett og fliser.  
Innvendige vegger og himling med malte plater.  
Overflater er kontrollert for knirk og svikt og visuelt for fuktskjolder og skader.  
Innvendige overflater har noe lokal slitasje, hovedsakelig på gulv i stue.

- Overflater har en del slitasjegrad utover det en kan forvente.  
Sår og riper i parkett, bom og sprekk i noen fliser.

Fungerer med dette avvik

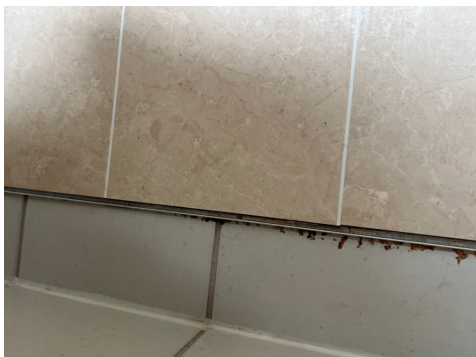
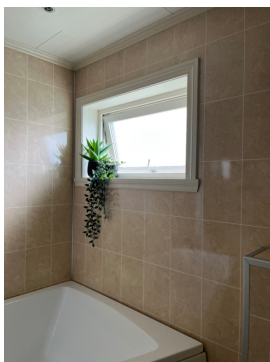
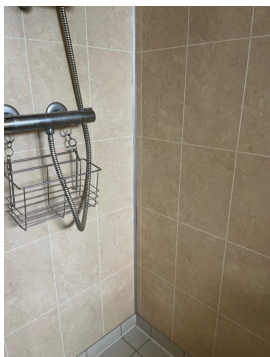
#### ! TG 2 Overflater vegger og himling

Vegger og himling er sjekket for utførelse og eventuelle skader.

- Det er tegn på fuktskader nederst på våtromsplater.
  - Det er vindu/dør med ikke fuktbestandige materialer i våtsonen (ved vask, dusj, badekar, osv.), løsningen eller byggematerialet er uegnet
- Slitasje i underkant av flere plater i overgang til bunnlist

Det anbefales å gå over fuger og foreta egnede tiltak der det er nødvendig.

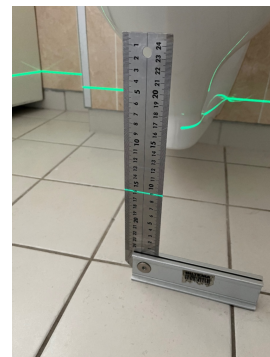
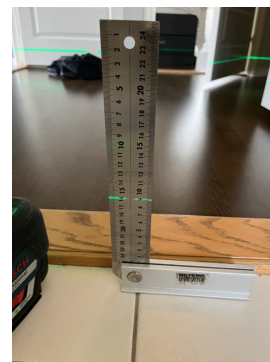
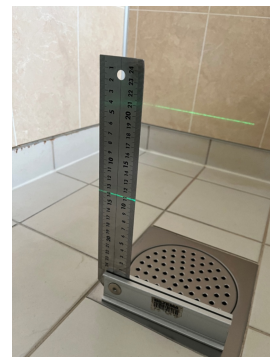
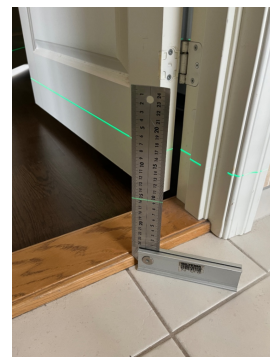
### ! TG 2 Overflater Gulv

Sluk er plassert i dusjhjørne  
Fall til sluk fra øvrige lekkasjepunkt er sjekket med laser.  
Overflate er sjekket for riss og bom i fuger/fliser, og terskel ved dør er kontrollert.

- Våtrommet fungerer med dette avviket.

Vedlikehold må påregnes

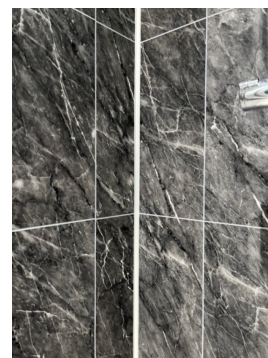
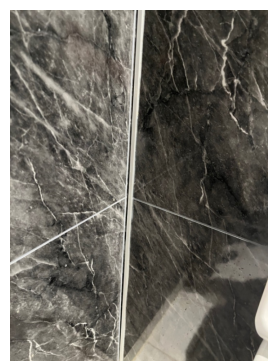
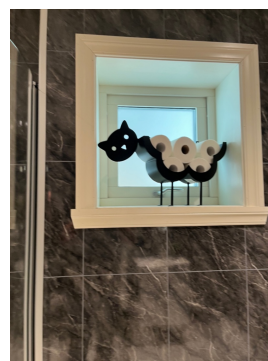
### TG 2 Overflater vegger og himling

Vegger og himling er sjekket for utførelse og eventuelle skader.

- Det er vindu/dør med ikke fuktbestandige materialer i våtsonen (ved vask, dusj, badekar, osv.), løsningen eller byggematerialet er uegnet

Jevnlig tilsyn anbefales.

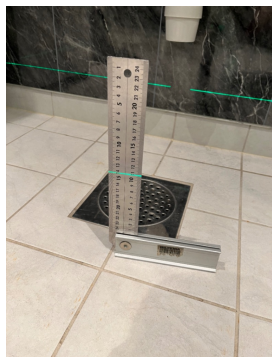
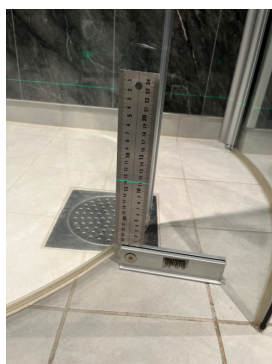
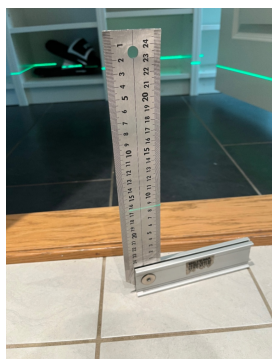
### TG 2 Overflater Gulv

Fall til sluk fra øvrige lekkasjepunkt er sjekket med laser.

Overflate er sjekket for riss og bom i fuger/fliser, og terskel ved dør er kontrollert.

- Det er påvist at høydeforskjell fra topp slukrist til gulv/synlig topp membran ved dørterskel er mindre enn 25 mm.
- Det er avvik:

- Våtrommet fungerer med dette avviket.

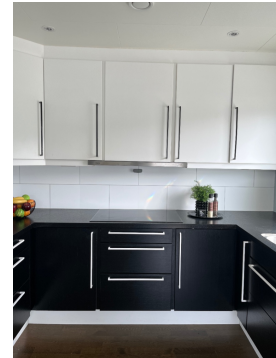
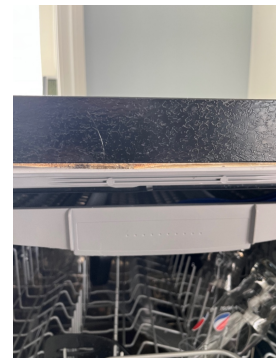
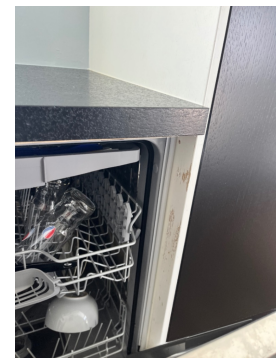
- Det er avvik:

Fungerer med dette avvik, oppgradering må påregnes på sikt

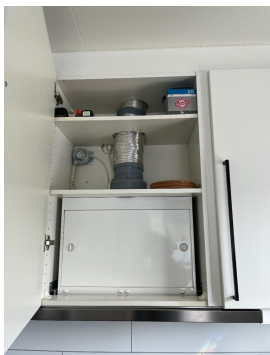
### ! TG 2 Avtrekk

- Det er avvik:

Fungerer med dette avvik, oppgradering må påregnes på sikt

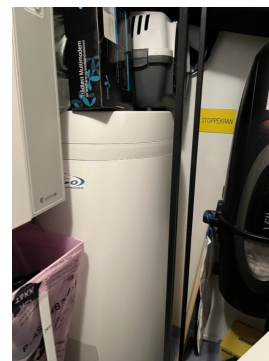
### ! TG 2 Varmtvannstank

200 liter Ozo vv beholder fra byggeår plassert i teknisk rom.

- Det bør etableres tilfredsstillende el-tilkobling etter gjeldende forskrift.
