# Tilstandsrapport

Holsts gate 4 A, 0473 OSLO

Befaringsdato: 26.05.2025

Rapportdato: 27.05.2025

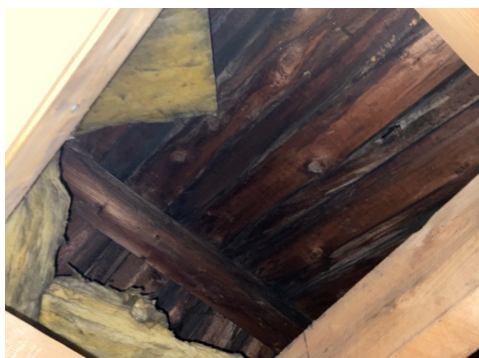
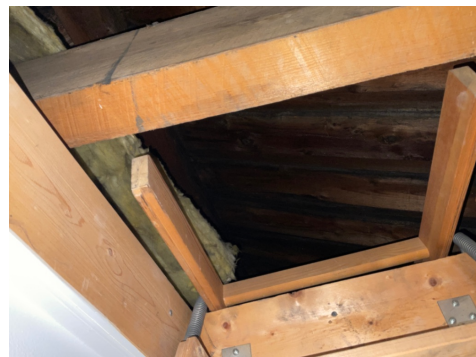
- Det er påvist fuktskjolder/skader i takkonstruksjonen.
- Stige var ikke tilgjengelig på befaring, ligger på loftet.

- Det må gjøres nærmere undersøkelser.

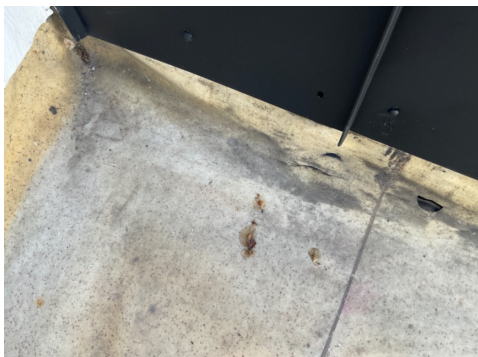
- Åpninger i rekkverk er ikke i henhold til krav i dagens forskrifter.
- Tekkingen på balkong/terrasse har utettheter.

Hull, skade i belegg

- Tekkingen må skiftes/utbedres.
- Det er ikke krav om utbedring av åpninger i rekkverk til dagens forskriftskrav.

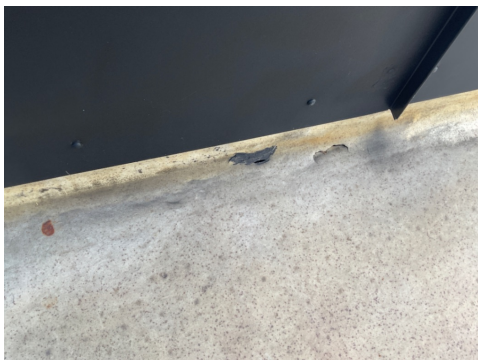
Hull, skade i belegg

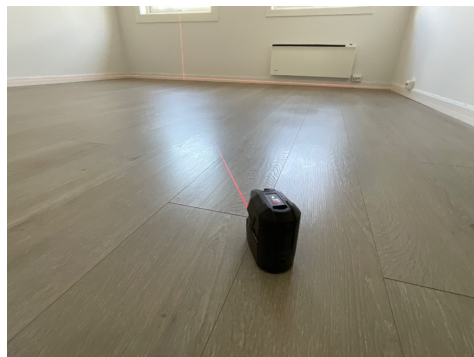
Noe ujevnheter, noe knirk, noe bom/hullyd under fliser, noe skjevheter mm.

Noe fremtidig vedlikehold må forventes.

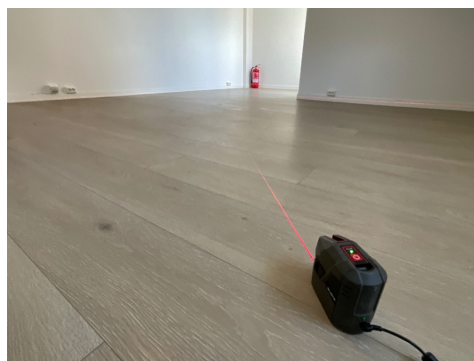
- Det er målt høydeforskjell på mellom 15-30 mm gjennom hele rommet. Tilstandsgrad 2 gis med bakgrunn i standardens krav til godkjente måleavvik.
- Målt høydeforskjell på mellom 10 - 20 mm innenfor en lengde på 2 meter. Tilstandsgrad 2 gis med bakgrunn i standardens krav til godkjente måleavvik.

Nivellering stue/kjøkken, avvik 15-30 mm

- For å få tilstandsgrad 0 eller 1 må høydeforskjeller rettes opp. Ytterligere undersøkelser må foretas for å få kartlagt omfanget for utbedring.

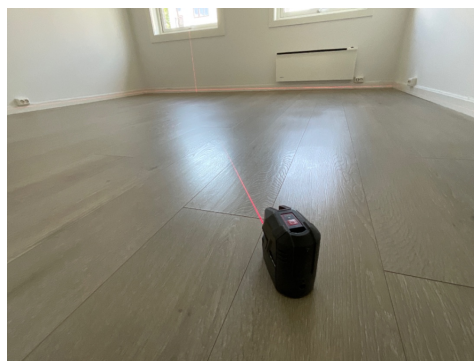
Nivellering soverom, avvik ca. 10-20 mm

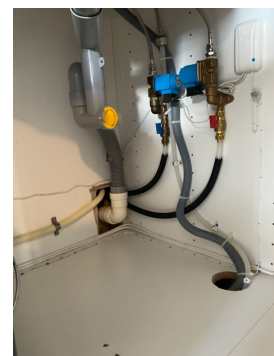
- Det er påvist at eventuelt lekkasjevann fra rør i rør system ikke ledes til sluk eller annen kompenserende løsning.

- Det bør foretas tiltak på anlegget som sikrer bedre løsning på eventuelt lekkasjevann fra rør i rør system.
